¡Qué no baje el telón!

Análisis de la inestabilidad

Anexo n.4

Descripción y análisis del marco de fisuras

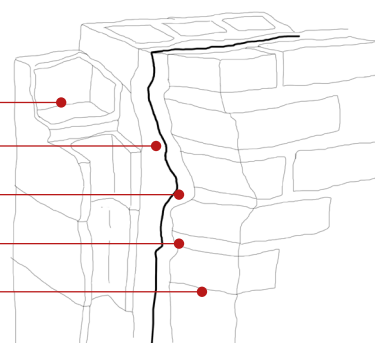
Fig. 3 Eidotipo que representa la probable composición de la pared del sótano en función del espesor de la pared en correspondencia con los huecos presentes en las paredes exteriores del bloque.

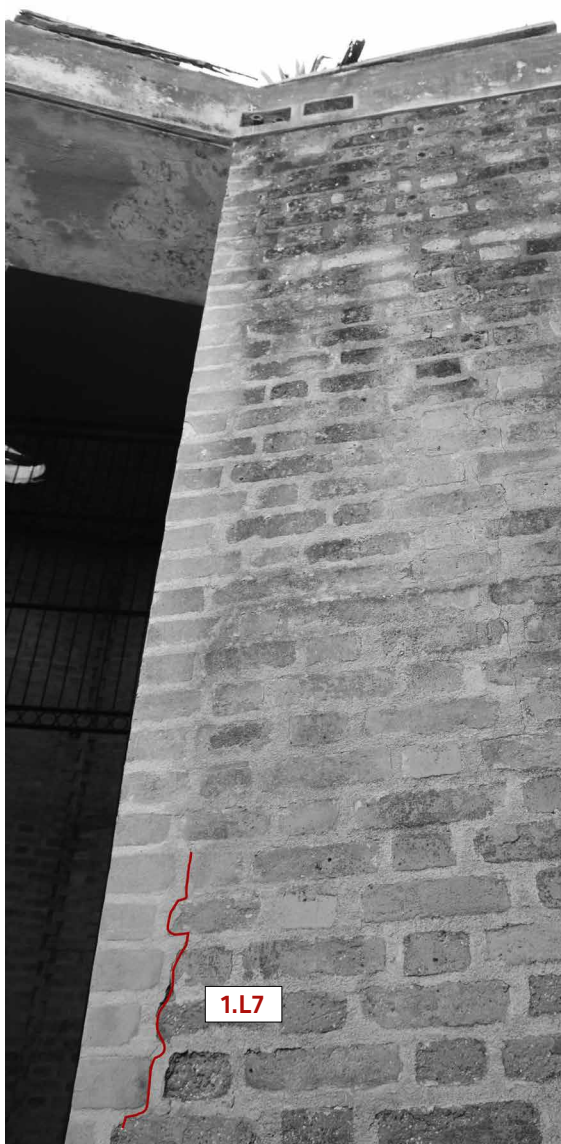
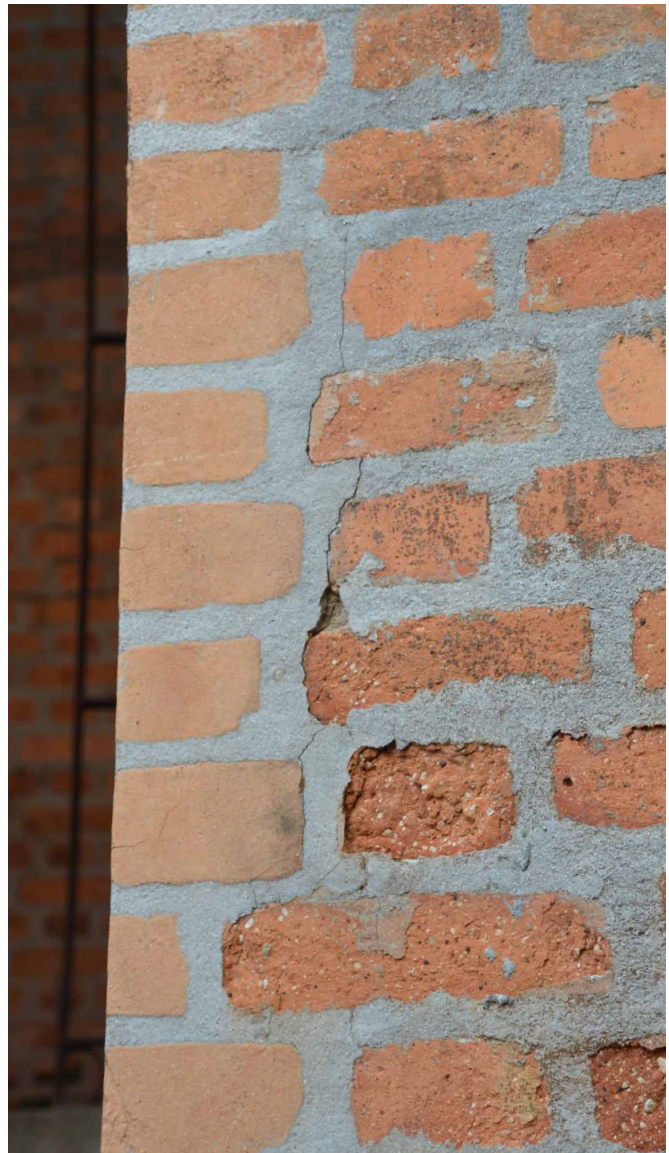
UBICACIÓN	BLOQUE	1	EXTERIOR/INTERIOR
	PLANTA	P1 - PT	SUPERFICIE
LESIÓN			1.L7

OTRO:
 Lesión de curso predominantemente vertical debido a la discontinuidad del material entre el muro original y la reconstrucción de la esquina mediante trabajos de restauración posteriores.

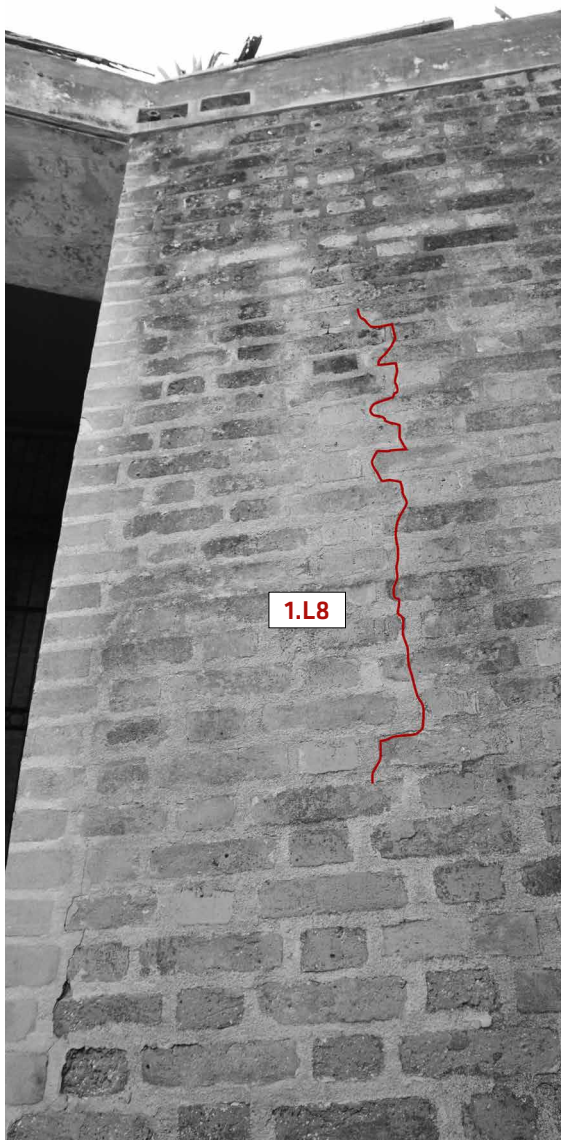
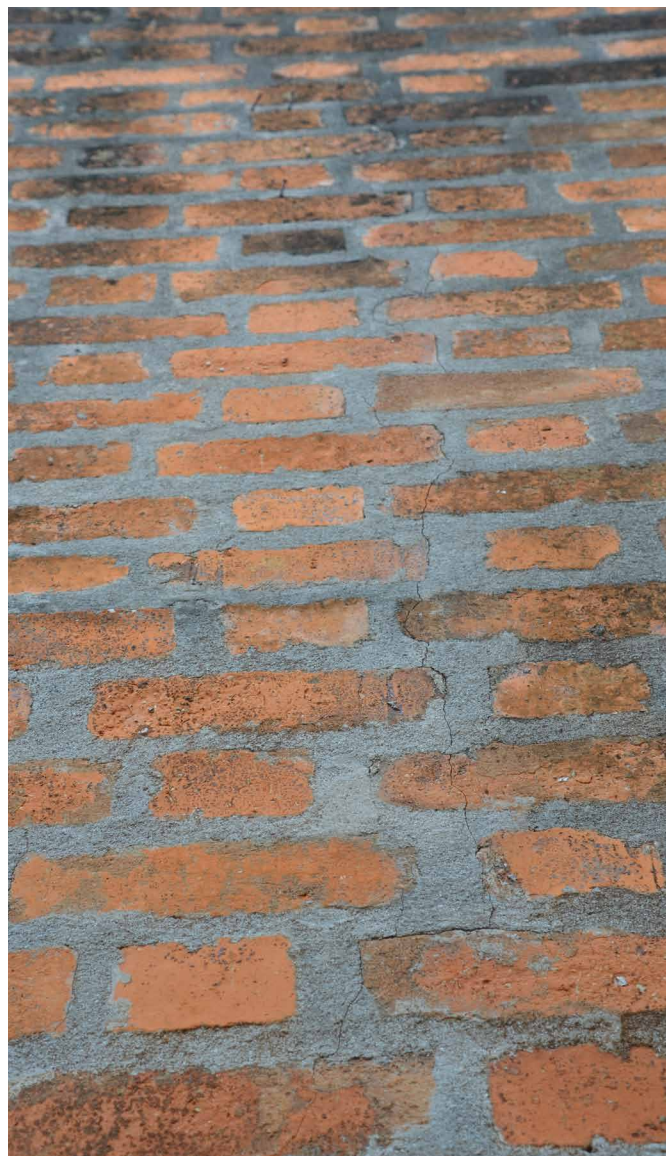
UBICACIÓN	BLOQUE	1	EXTERIOR/INTERIOR
	PLANTA	P1 - PT	SUPERFICIE
LESIÓN			1.L8

PASANTE: NO
 DESARROLLO: principalmente vertical
 ANCHURA DEL VIENTRE (MM): N.D.
 OTRO: Lesión a desarrollo predominantemente vertical y no pasante que recorre la junta de mortero y a veces rompe los ladrillos.

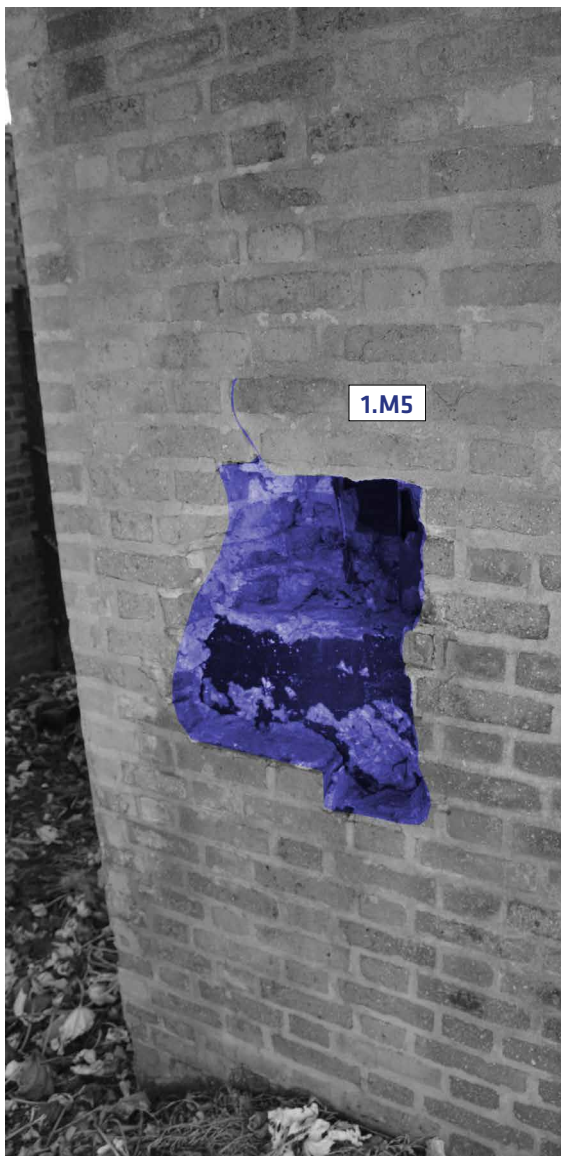
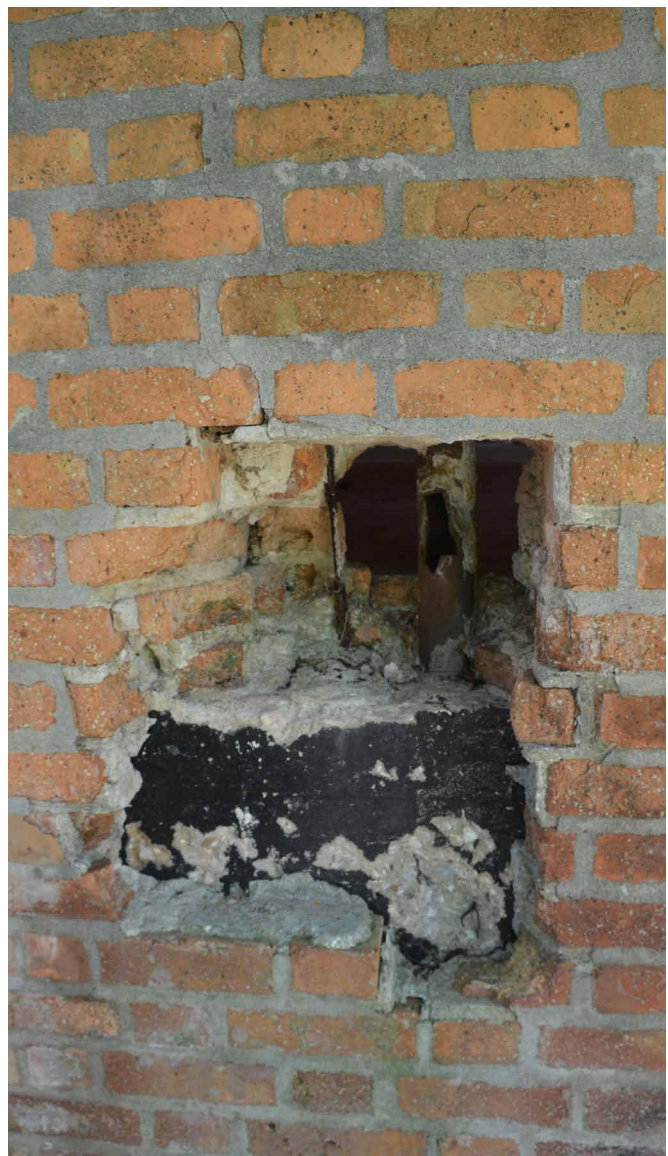
UBICACIÓN	BLOQUE	1	EXTERIOR/INTERIOR
	PLANTA	P1	SUPERFICIE 1.39
LESIÓN			1.M5

Falta debida a la eliminación de material atribuible a causas antropogénicas en correspondencia de las cavidades de las instalaciones.

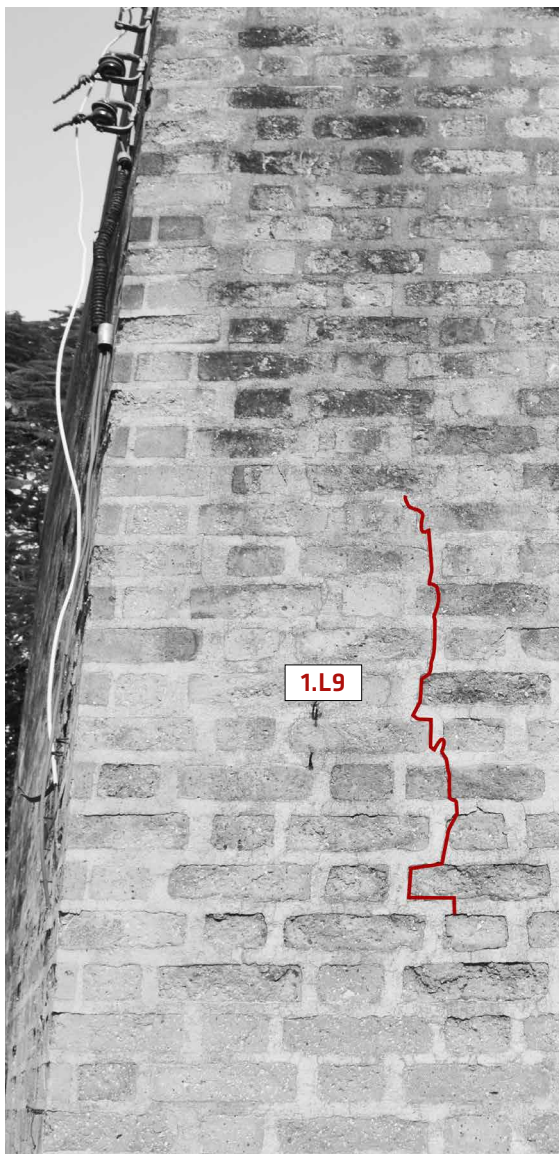
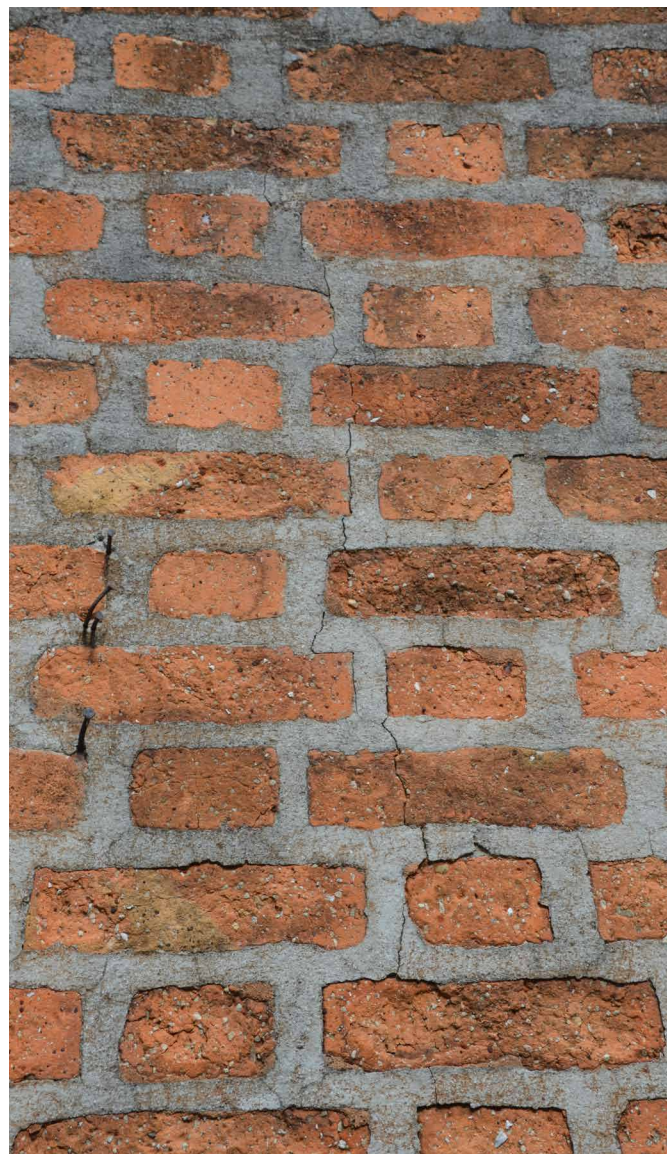
UBICACIÓN	BLOQUE	1	EXTERIOR/INTERIOR
	PLANTA	PT	SUPERFICIE 1.41
LESIÓN			1.L9

ANCHURA DEL VIENTRE (MM): N.D.

OTRO:
 Lesión a desarrollo predominantemente vertical pasante correspondiente a la lesión interna 1.LI7. La lesión atraviesa la junta de mortero y a veces rompe los ladrillos.

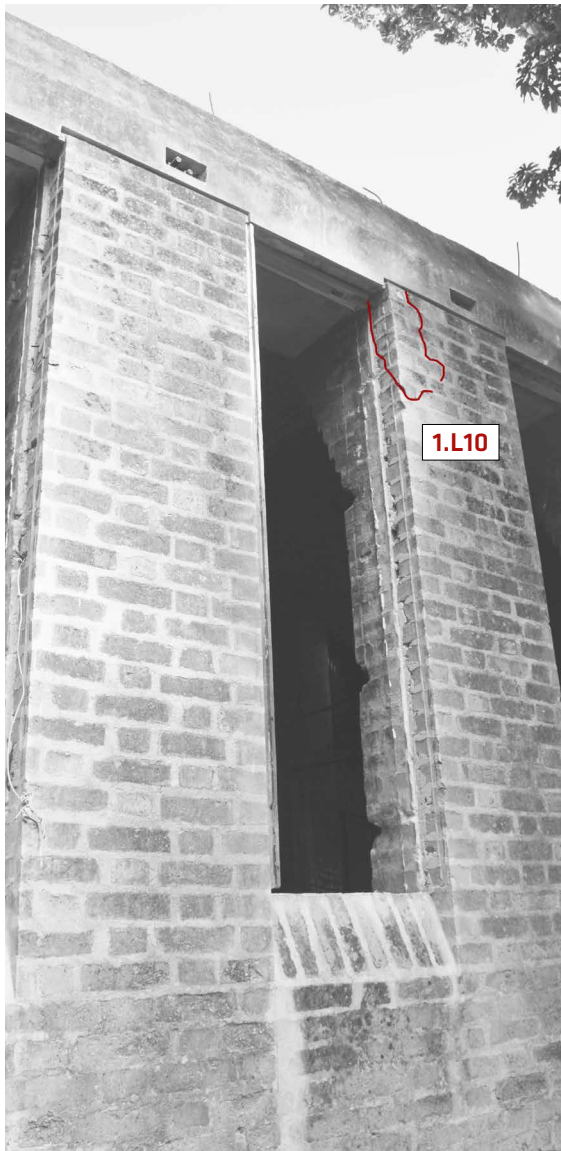
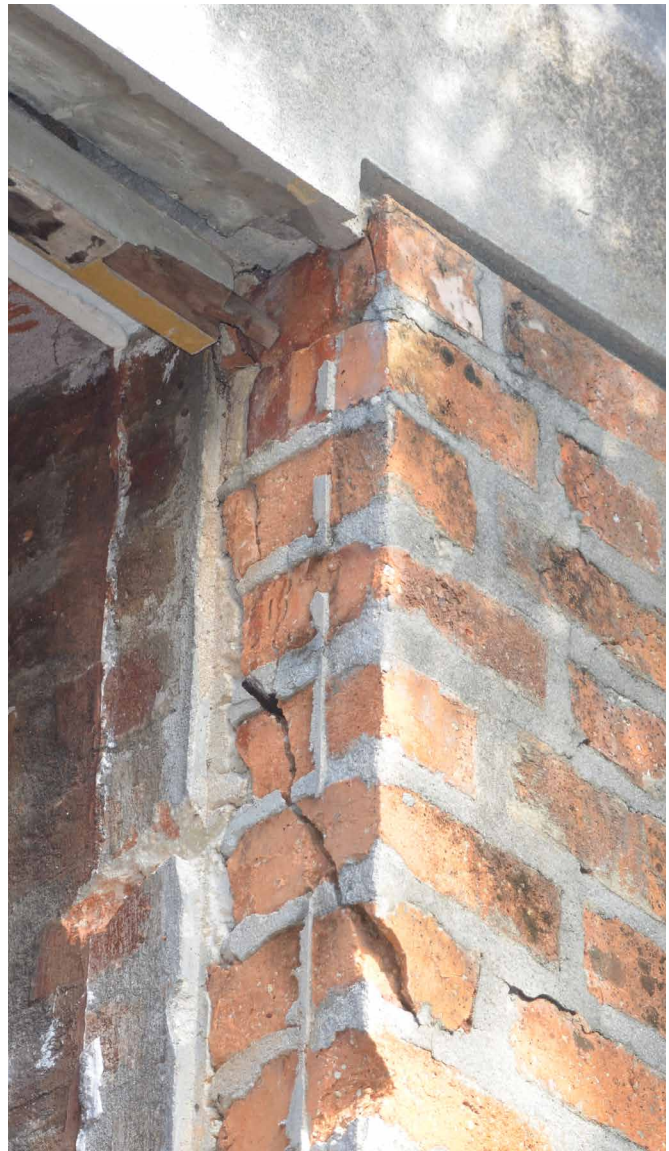
UBICACIÓN	BLOQUE	1	EXTERIOR/INTERIOR
	PLANTA	P1	SUPERFICIE 1.41
LESIÓN			1.L10

PASANTE: SI
 DESARROLLO: principalmente curvilíneo
 ANCHURA DEL VIENTRE (MM): N.D.
 OTRO:
 Lesión principalmente curvilínea localizada en la esquina del hueco de la ventana donde hay el apoyo de la viga perimetral de hormigón armado.
 La lesión recorre la junta de mortero y a veces rompe los ladrillos.

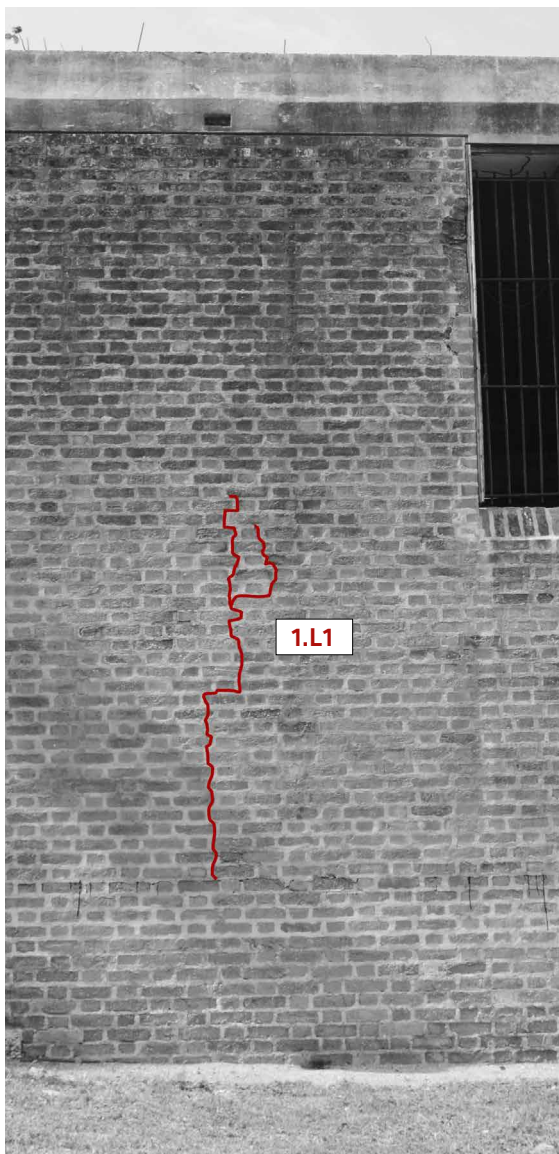
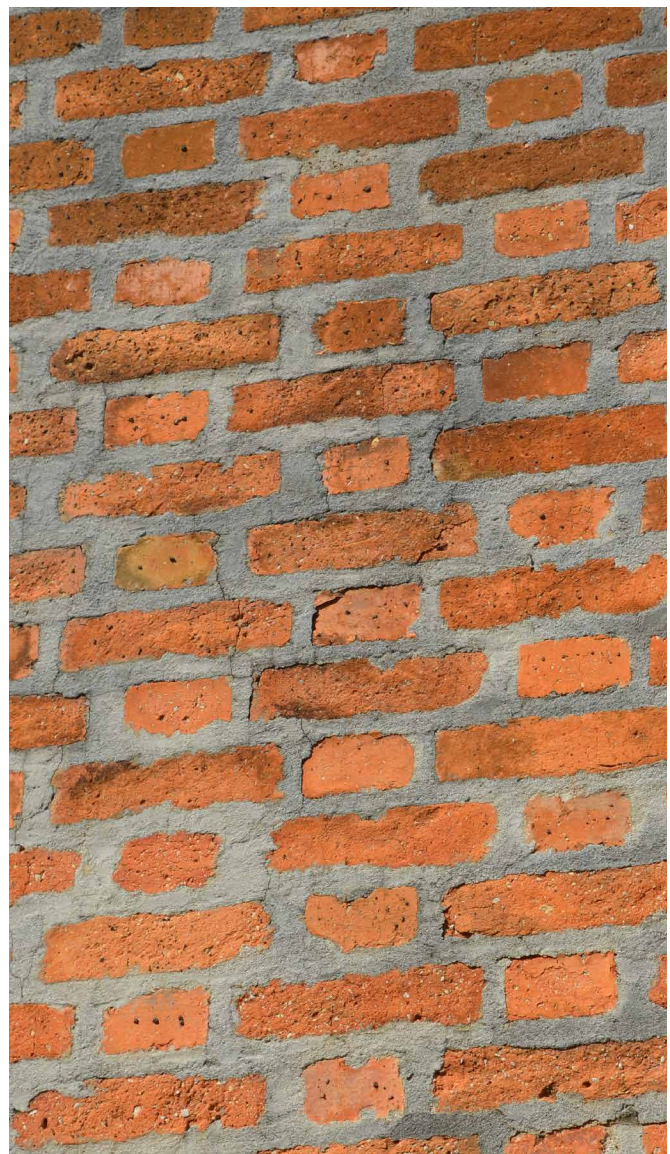
UBICACIÓN	BLOQUE	1	EXTERIOR/INTERIOR
	PLANTA	P1 - PT	SUPERFICIE 1.42
LESIÓN			1.L1

PASANTE: NO
 DESARROLLO: principalmente vertical ramificado
 ANCHURA DEL VIENTRE (MM): N.D.
 OTRO: Lesión predominantemente vertical caracterizada por la presencia de ramificaciones.
 La lesión recorre la junta de mortero y a veces rompe los ladrillos.

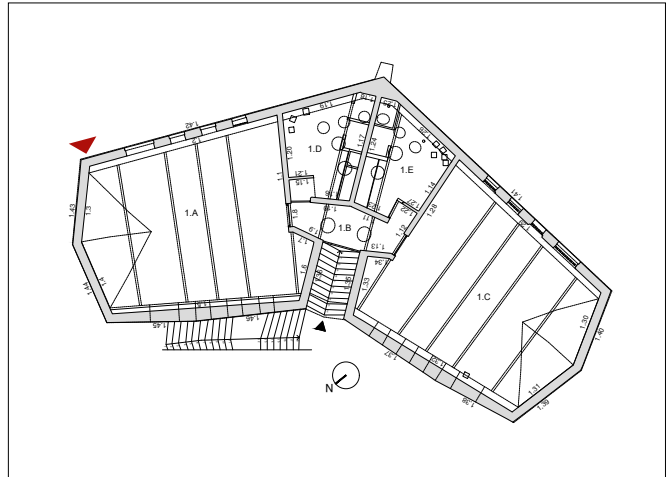
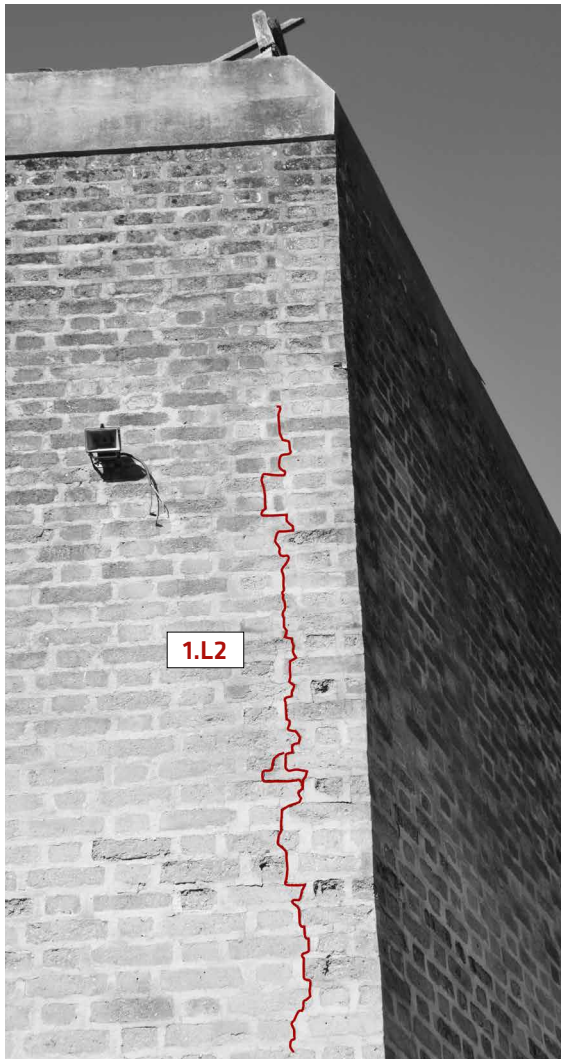
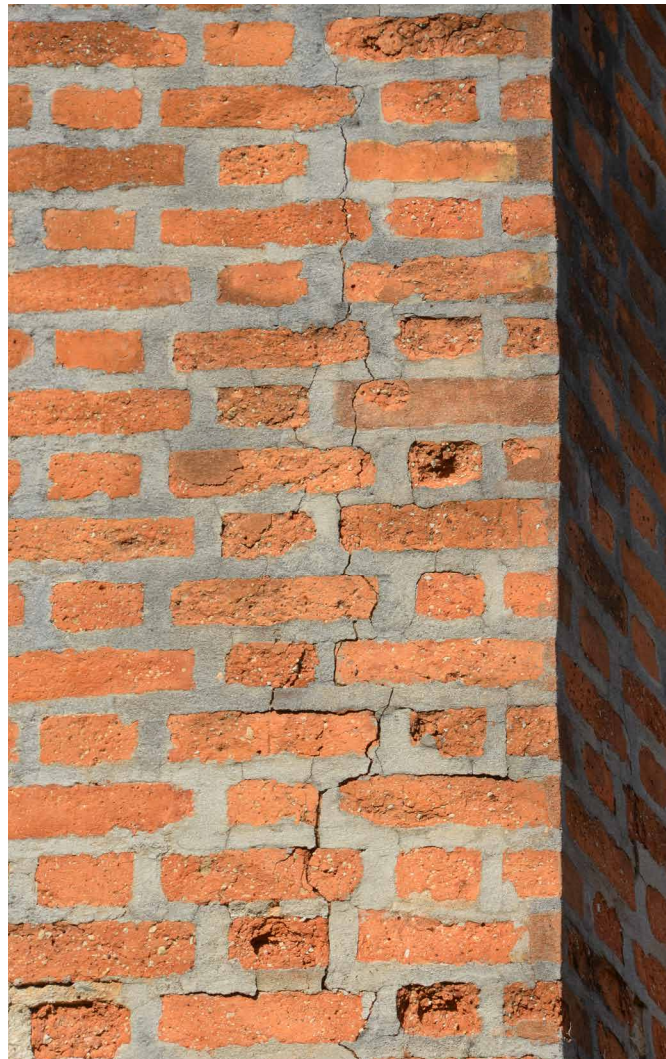
UBICACIÓN	BLOQUE	1	EXTERIOR/INTERIOR
	PLANTA	P1 - PT	SUPERFICIE
LESIÓN			1.L2

PASANTE: SI
 DESARROLLO: principalmente vertical
 ANCHURA DEL VIENTRE (MM): N.D.
 OTRO:
 Lesión a desarrollo predominantemente vertical pasante correspondiente a las lesiones internas 1L1 e interconectada a la lesión 1.L3.
 La lesión está situada a una altura inaccesible por lo que no fue posible verificar su profundidad y la amplitud del vientre. La lesión se extiende a lo largo de la junta de mortero y a veces rompe los ladrillos.

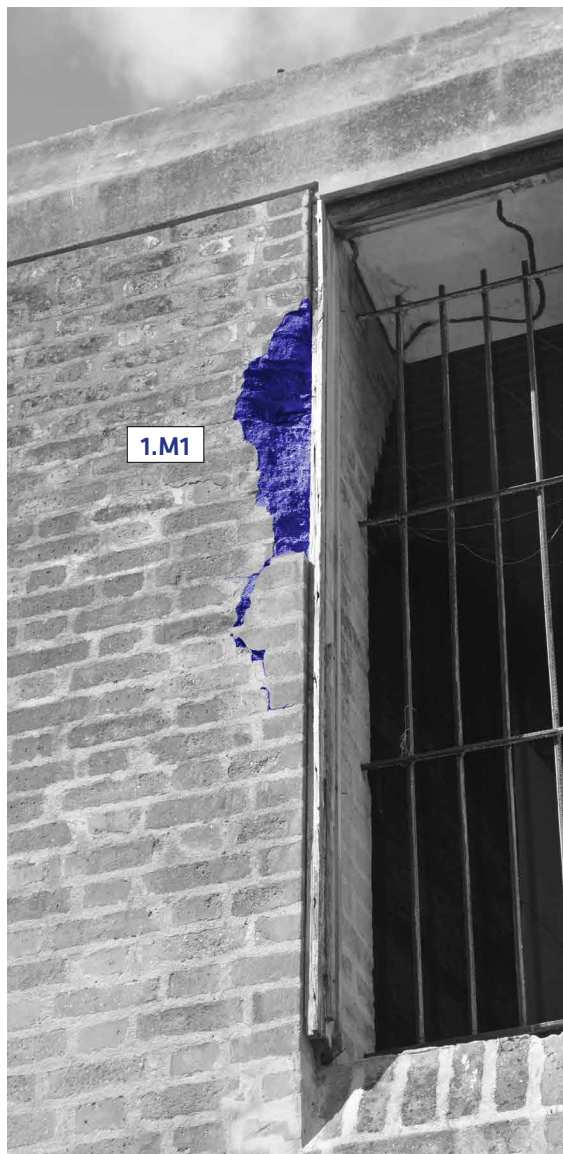
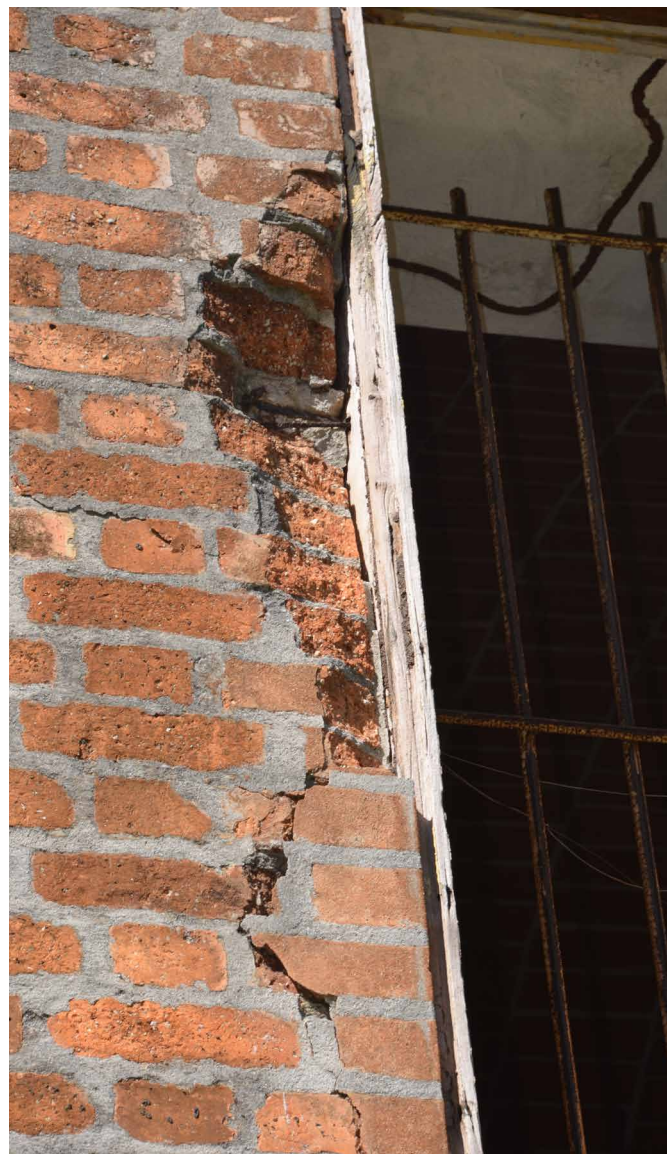
UBICACIÓN	BLOQUE	1	EXTERIOR/INTERIOR
	PLANTA	P1	SUPERFICIE 1.42
LESIÓN			1-M1

En la parte inferior continúa con una lesión debida al desprendimiento de la esquina donde hay intervenciones en la misma en restauraciones anteriores.

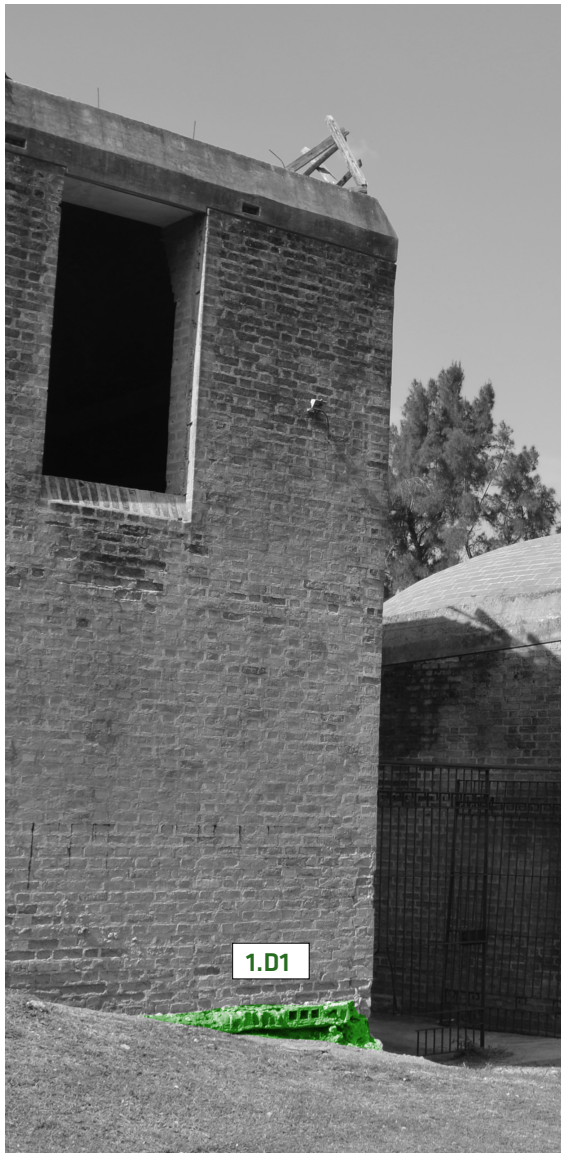
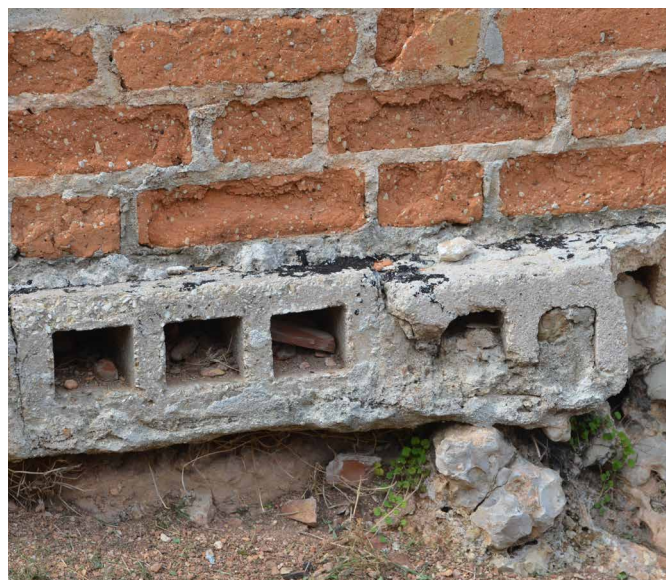
UBICACIÓN	BLOQUE	1	EXTERIOR/INTERIOR
	PLANTA	PT	SUPERFICIE
LESIÓN			1.D1

Anomalía constructiva en la conexión al suelo del muro 1.42 y continuando en ángulo en el muro 1.43. Hay presencia de bloques perforados probablemente de conglomerado de cemento y el afloramiento de rocas del suelo.

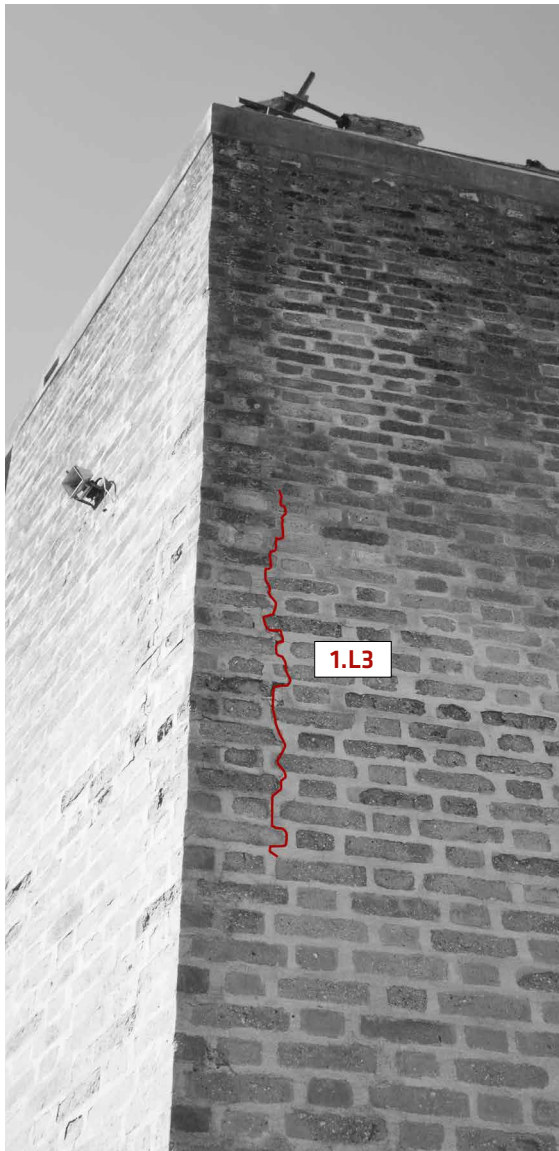
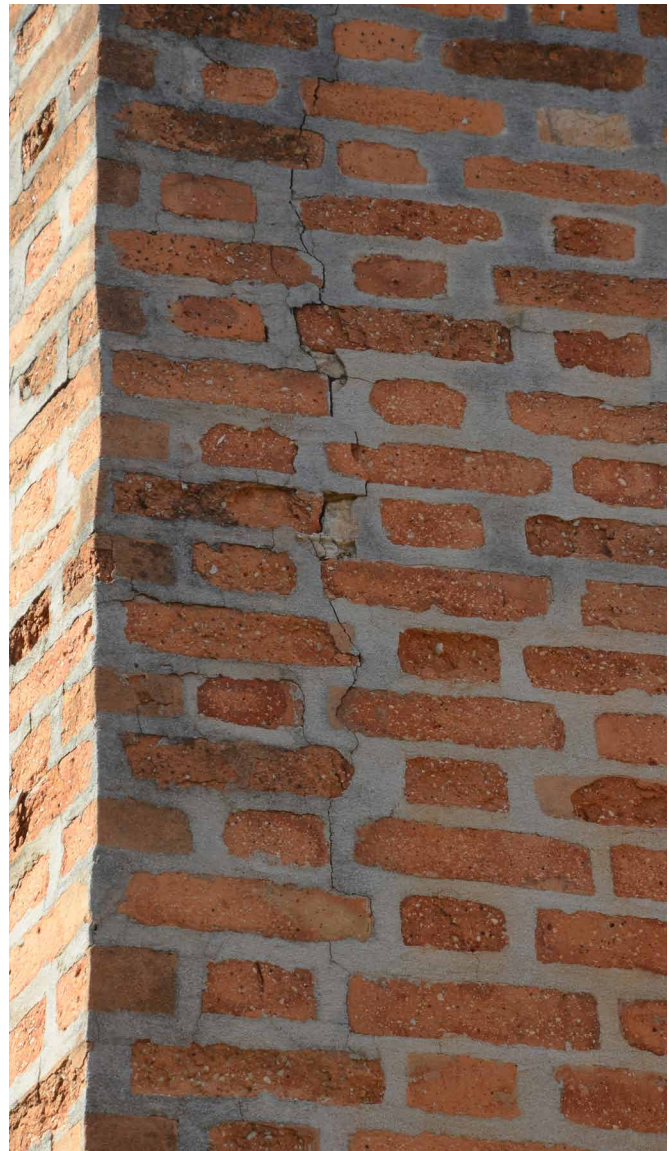
UBICACIÓN	BLOQUE	1	EXTERIOR/INTERIOR
	PLANTA	P1	SUPERFICIE 1.43
LESIÓN			1.L3

PASANTE: NO
 DESARROLLO: principalmente vertical
 ANCHURA DEL VIENTRE (MM): N.D.
 OTRO:
 Lesión predominantemente vertical en esquina relacionada a la lesión externa 1.L2 e interno LI1. La lesión recorre la junta de mortero y a veces rompe la rompe los ladrillos.

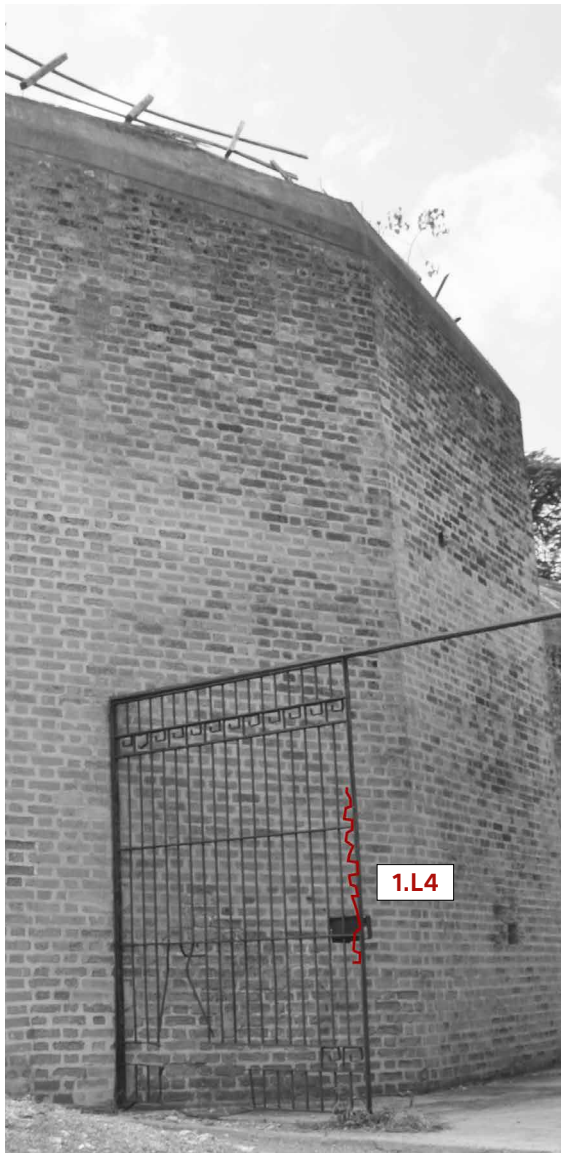
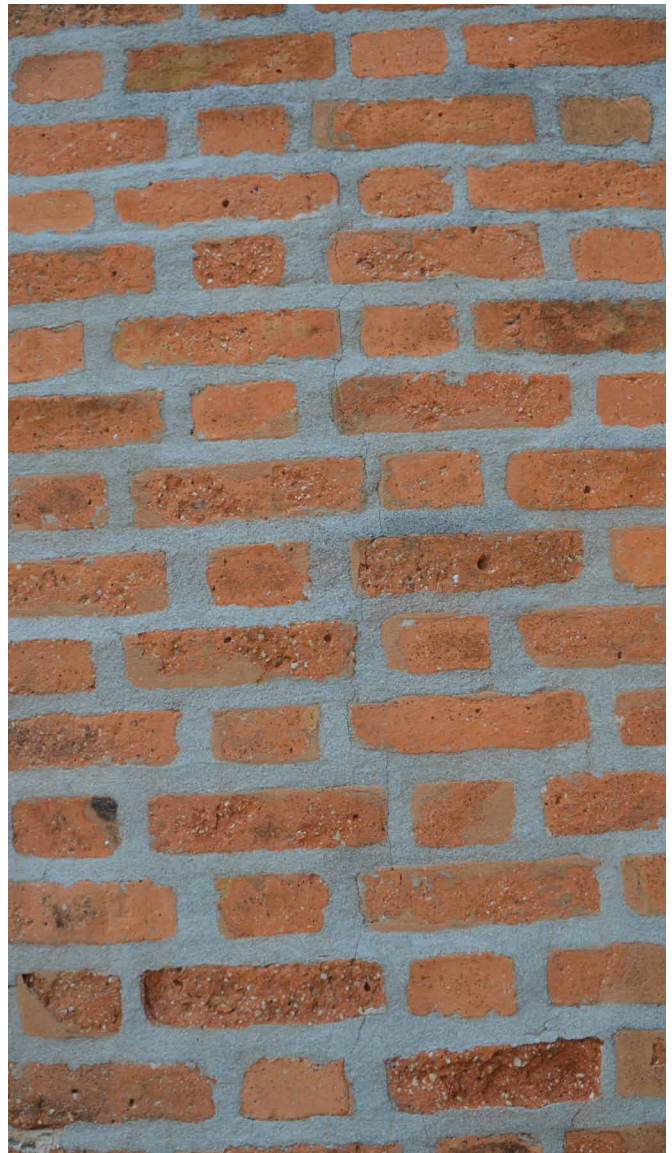
UBICACIÓN	BLOQUE	1	EXTERIOR/INTERIOR
	PLANTA	PT	SUPERFICIE 1.43
LESIÓN			1.L4

PASANTE: N.D.
 DESARROLLO: principalmente vertical
 ANCHURA DEL VIENTRE (MM): 0-2
 OTRO: Lesión predominantemente vertical en un muro de contención y por lo tanto no es posible verificar si es pasante. La lesión se extiende a lo largo de la junta de mortero y a veces rompe los ladrillos.

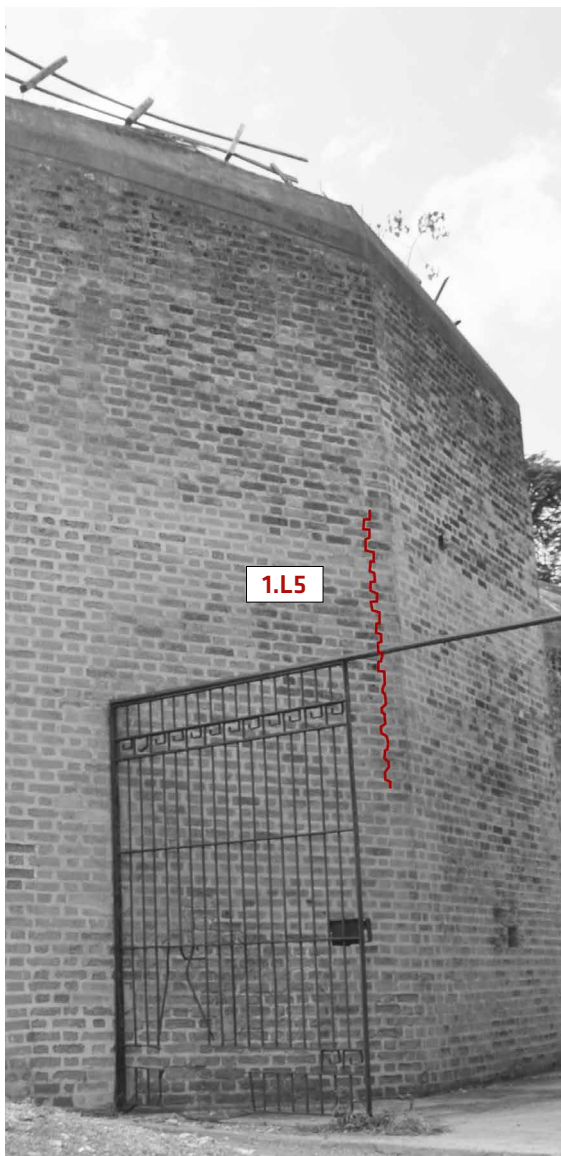
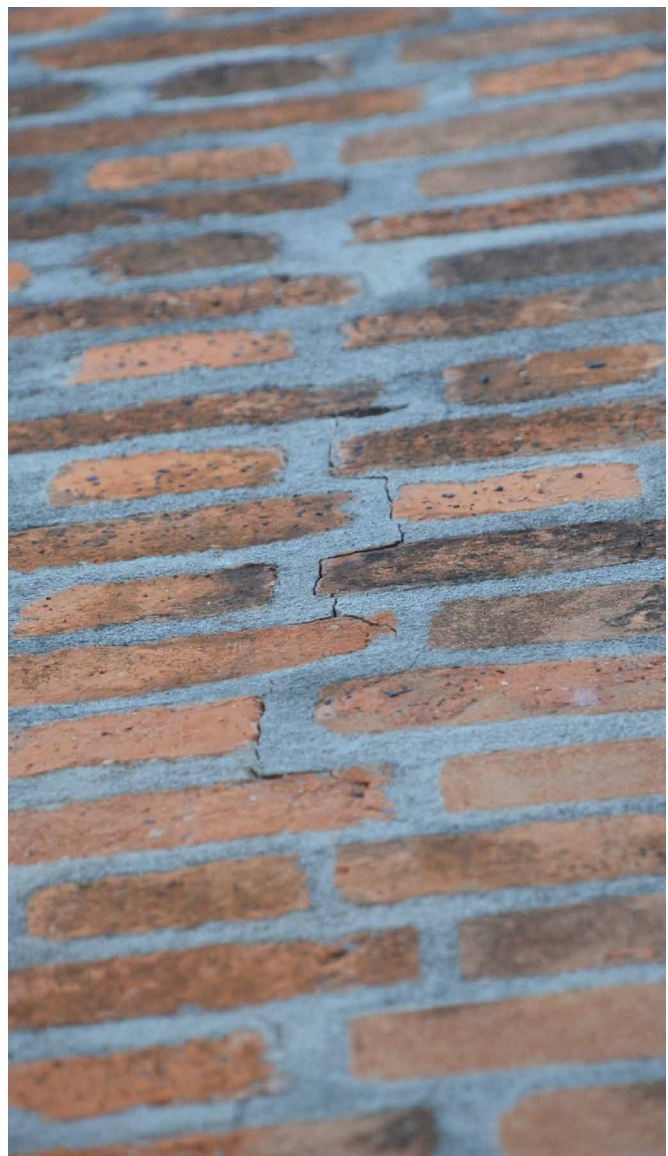
UBICACIÓN	BLOQUE	1	EXTERIOR/INTERIOR
	PLANTA	P1 - PT	SUPERFICIE 1.43
LESIÓN			1.L5

PASANTE: N.D.
 DESARROLLO: principalmente vertical
 ANCHURA DEL VIENTRE (MM): N.D.
 OTRO:
 Lesión predominantemente vertical en un muro de contención y por lo tanto no es posible verificar si es pasante.
 En un pequeño tramo continúa en P1 sólo en el exterior.
 La lesión se extiende a lo largo de la junta de mortero y a veces rompe los ladrillos.

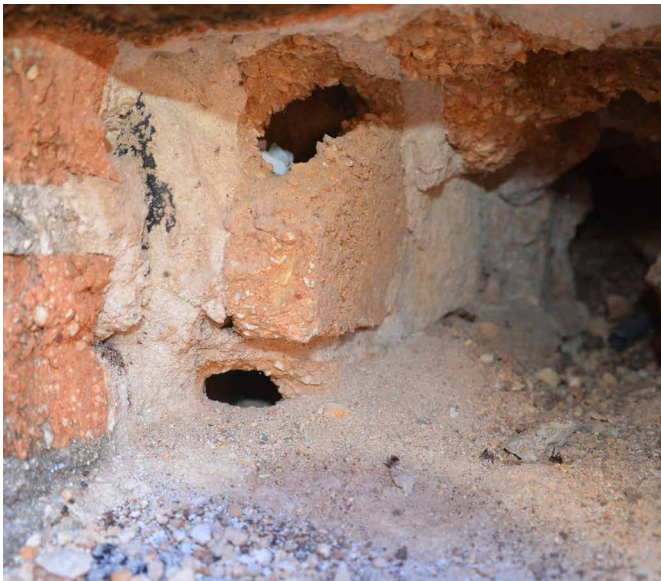
UBICACIÓN	BLOQUE	1	EXTERIOR/INTERIOR
	PLANTA	P1 - PT	SUPERFICIE 1.44
LESIÓN			1.M2

Falta por causas antrópicas.

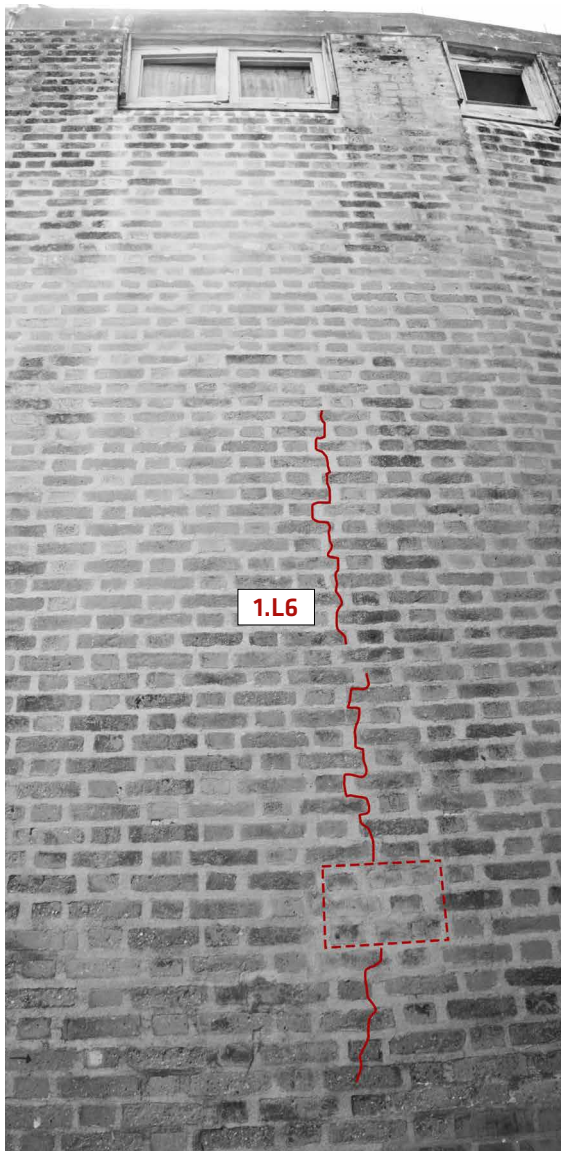
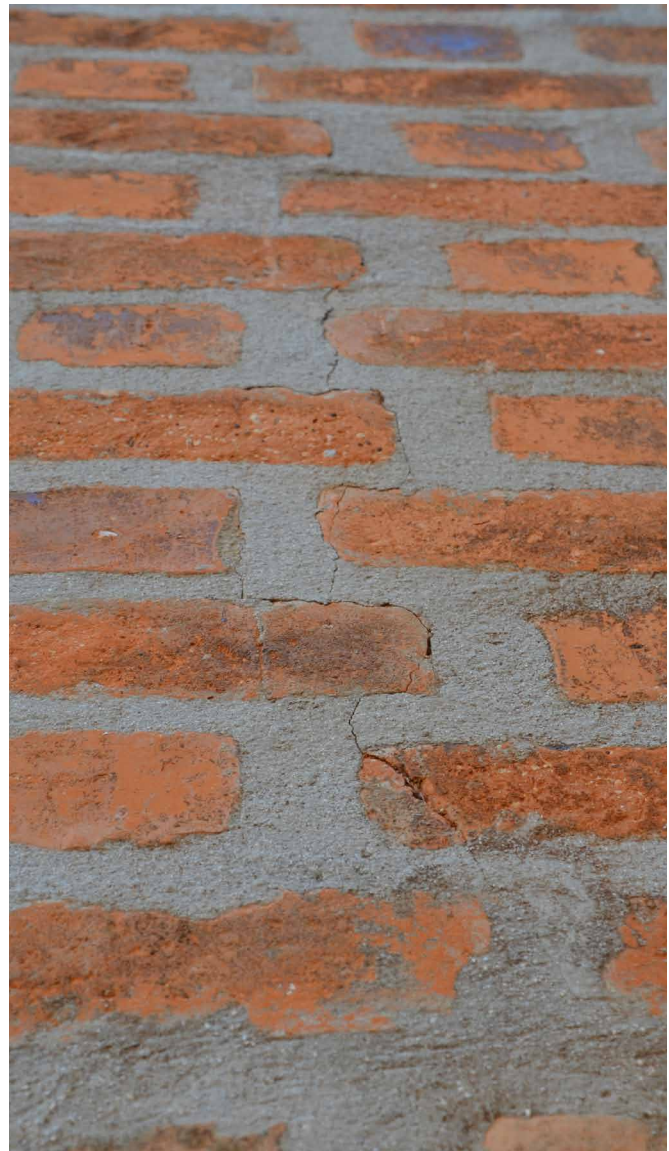
UBICACIÓN	BLOQUE	1	EXTERIOR/INTERIOR
	PLANTA	P1	SUPERFICIE 1.45
LESIÓN			1.L6

OTRO:
 Lesión predominantemente vertical en un muro de contención y por lo tanto no es posible verificar si es pasante. La lesión se extiende a lo largo de la junta de mortero y a veces rompe los ladrillos.

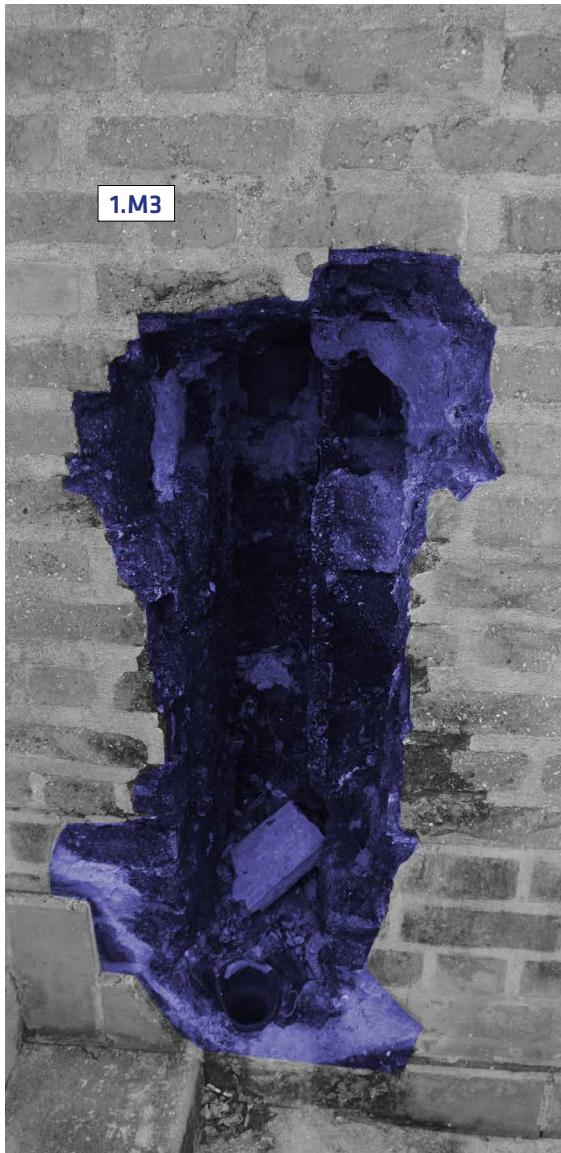
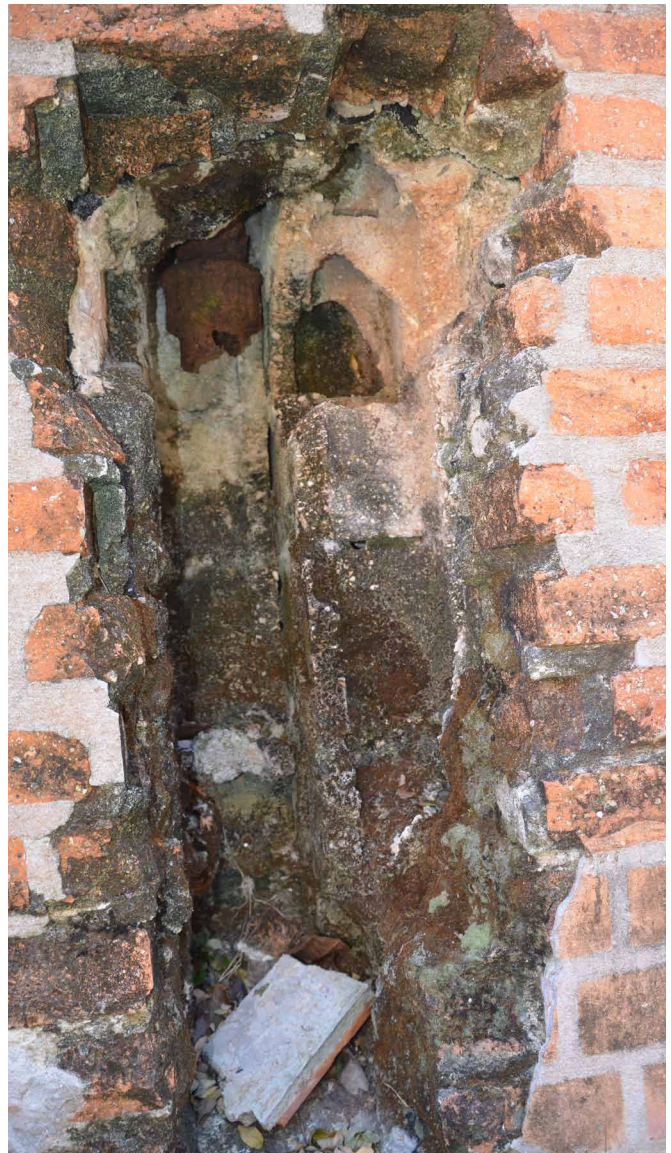
UBICACIÓN	BLOQUE	1	EXTERIOR/INTERIOR
	PLANTA	PT	SUPERFICIE 1.45
LESIÓN			1.M3

Falta de material por causas antrópicas en correspondencia de instalaciones.

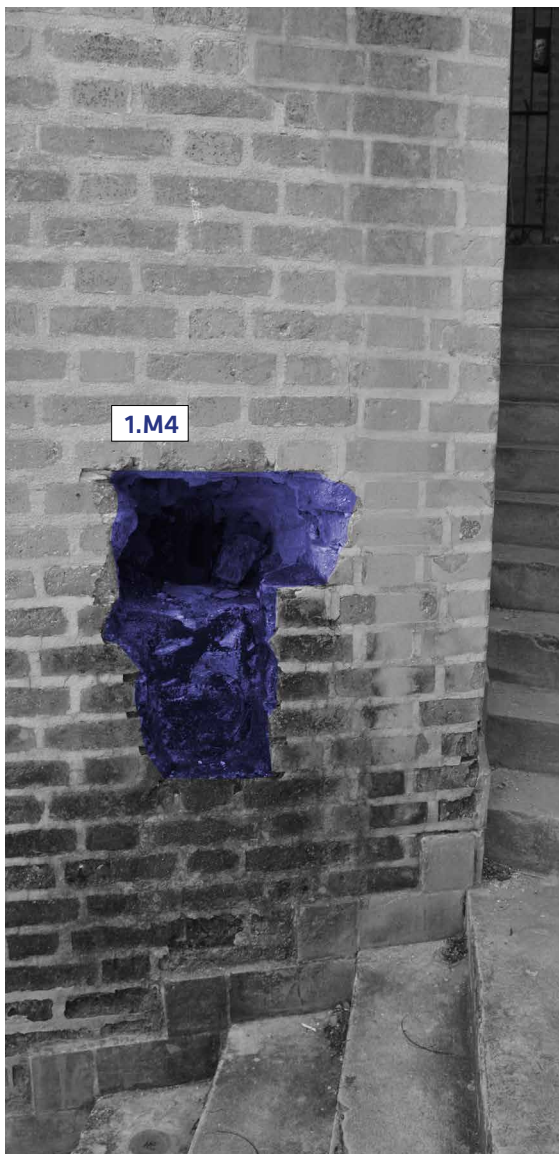
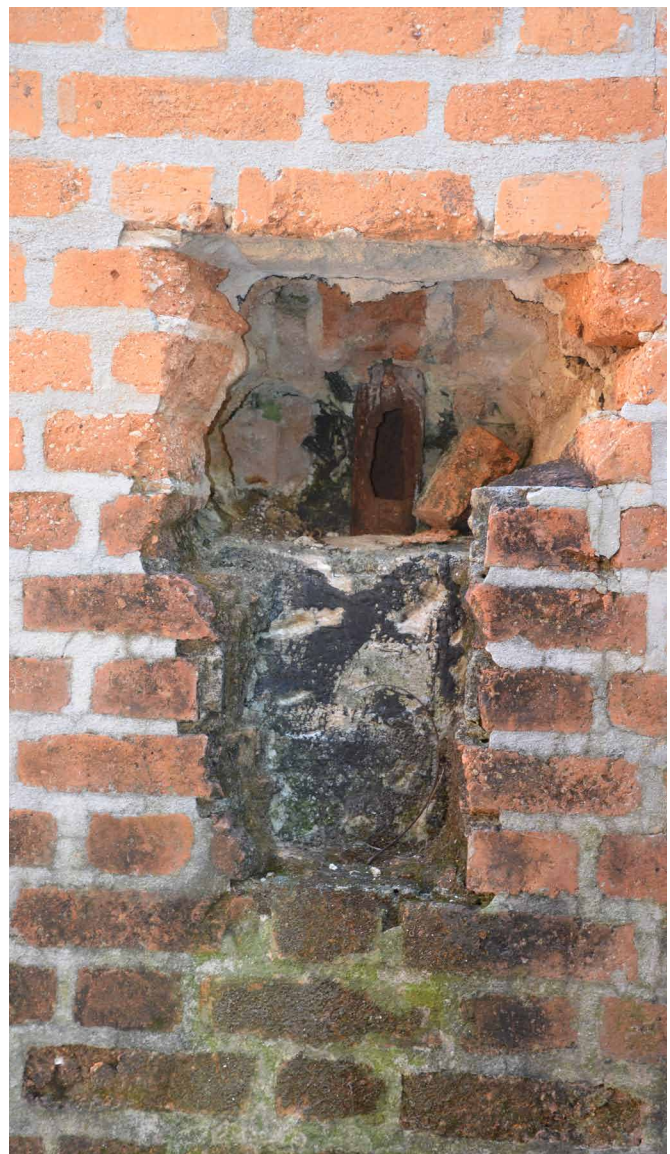
UBICACIÓN	BLOQUE	1	EXTERIOR/INTERIOR
	PLANTA	PT	SUPERFICIE 1.45
LESIÓN			1-M4

Falta de material por causas antrópicas en correspondencia de instalaciones.
