¡Qué no baje el telón!

Análisis de la inestabilidad

Anexo n.4

Descripción y análisis del marco de fisuras

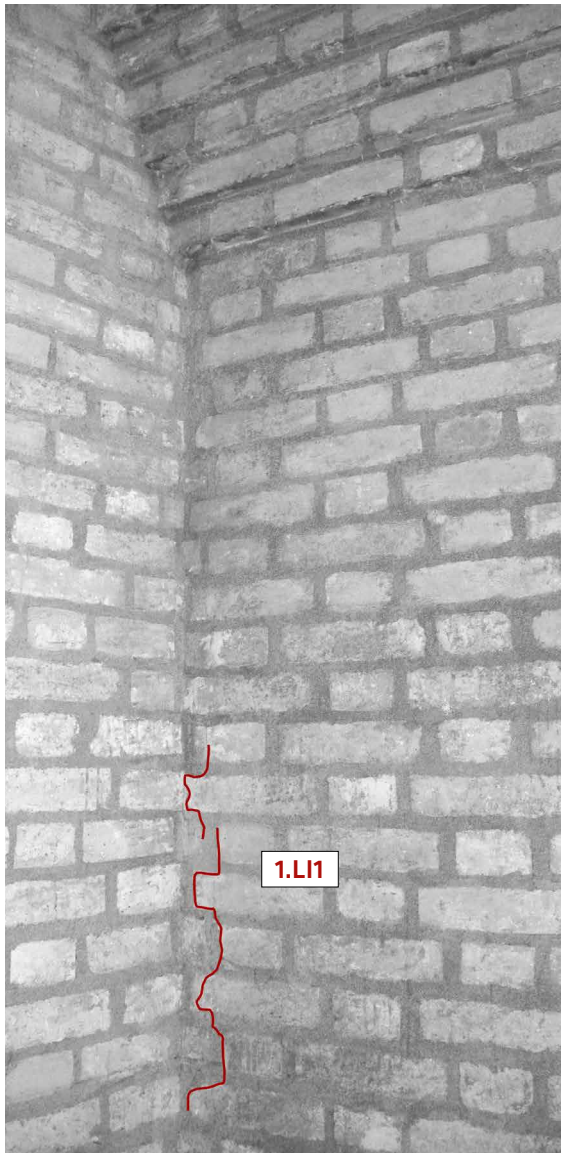
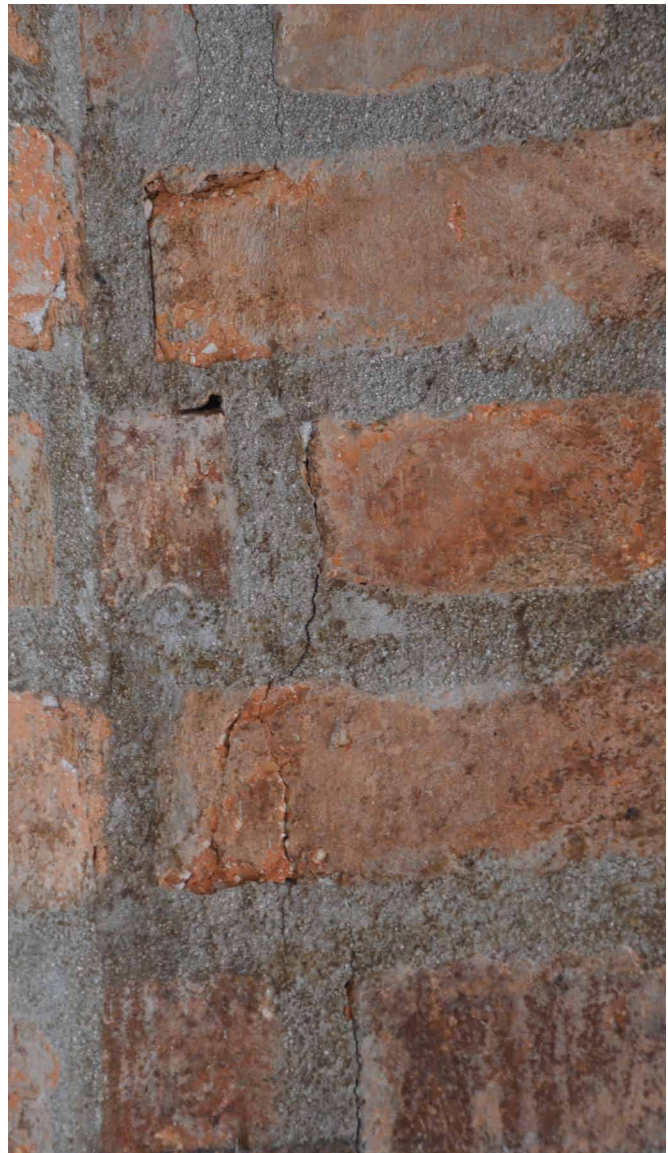
UBICACIÓN	BLOQUE	1	EXTERIOR/ INTERIOR
	PLANTA	P1	SUPERFICIE 1.2
LESIÓN			1.L11

OTRO:
 Lesión pasante en la esquina del muro perimetral correspondiente a la lesión externa 1.L12 en la pared 1.42. La lesión se extiende a lo largo de la junta del mortero y a veces rompe los ladrillos.

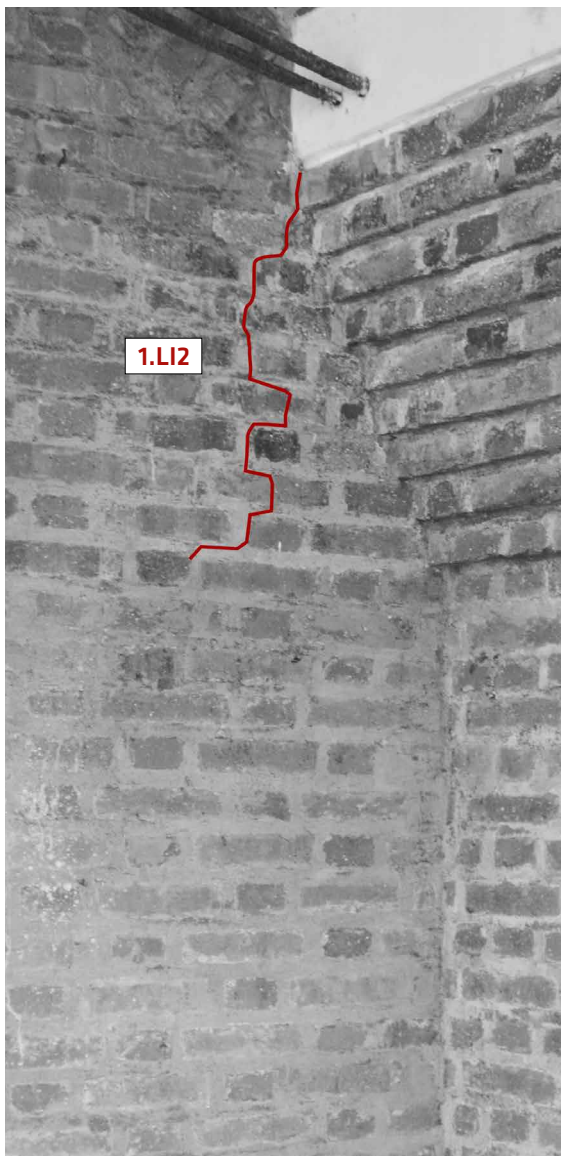
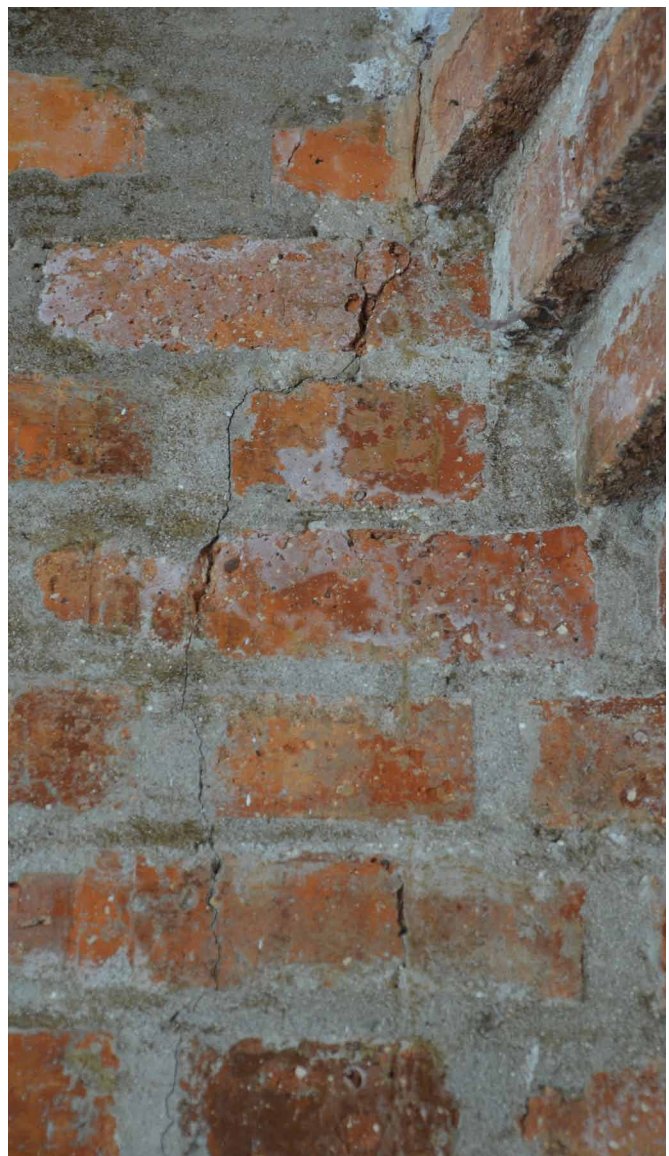
UBICACIÓN	BLOQUE	1	EXTERIOR/ INTERIOR
	PLANTA	P1	SUPERFICIE 1.6
LESIÓN			1.LI2

PASANTE: NO
 DESARROLLO: principalmente curvilíneo
 ANCHURA DEL VIENTRE (MM): N.D.
 OTRO:
 Lesión principalmente curvilínea en el soporte del cordón de hormigón perimetral. La lesión recorre la junta de mortero y a veces rompe los ladrillos.

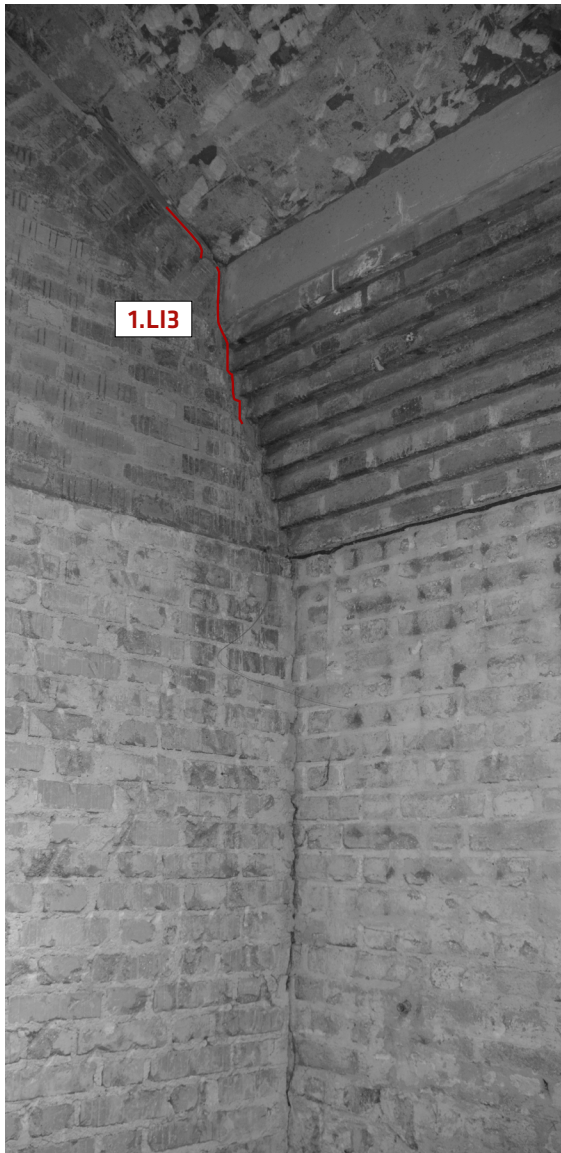
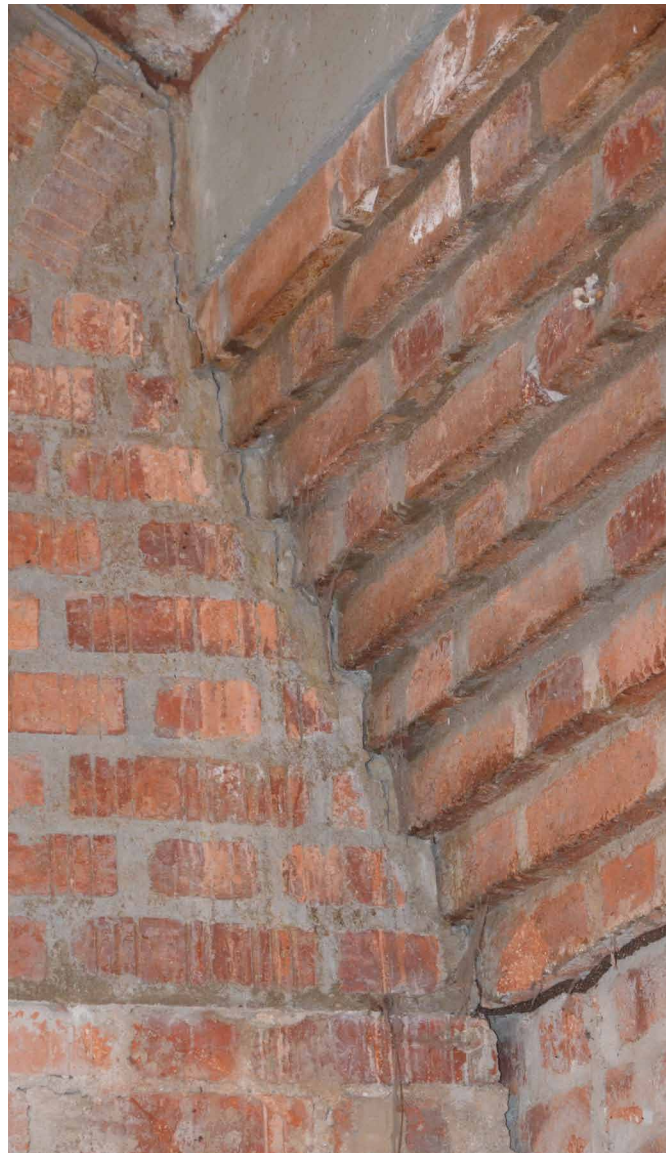
UBICACIÓN	BLOQUE	1	EXTERIOR/ INTERIOR
	PLANTA	P1	SUPERFICIE 1.20
LESIÓN			1.L13

PASANTE: NO
 DESARROLLO: principalmente curvilíneo
 ANCHURA DEL VIENTRE (MM): N.D.
 OTRO:
 Lesión pasante debida a la falta de conexión del muro 1.20 y de los muros perimetrales de carga 1.19.

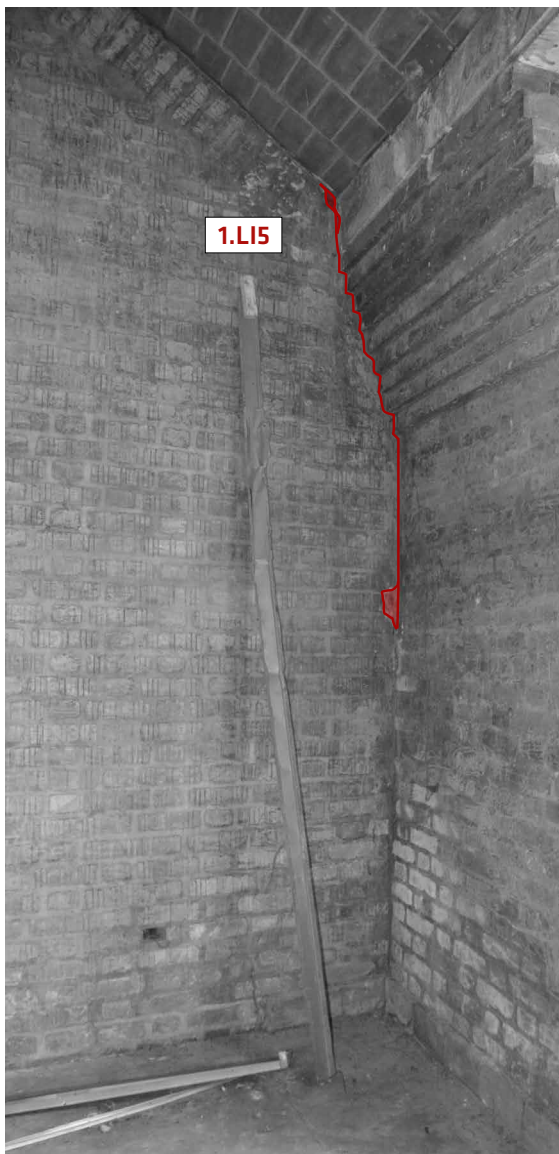
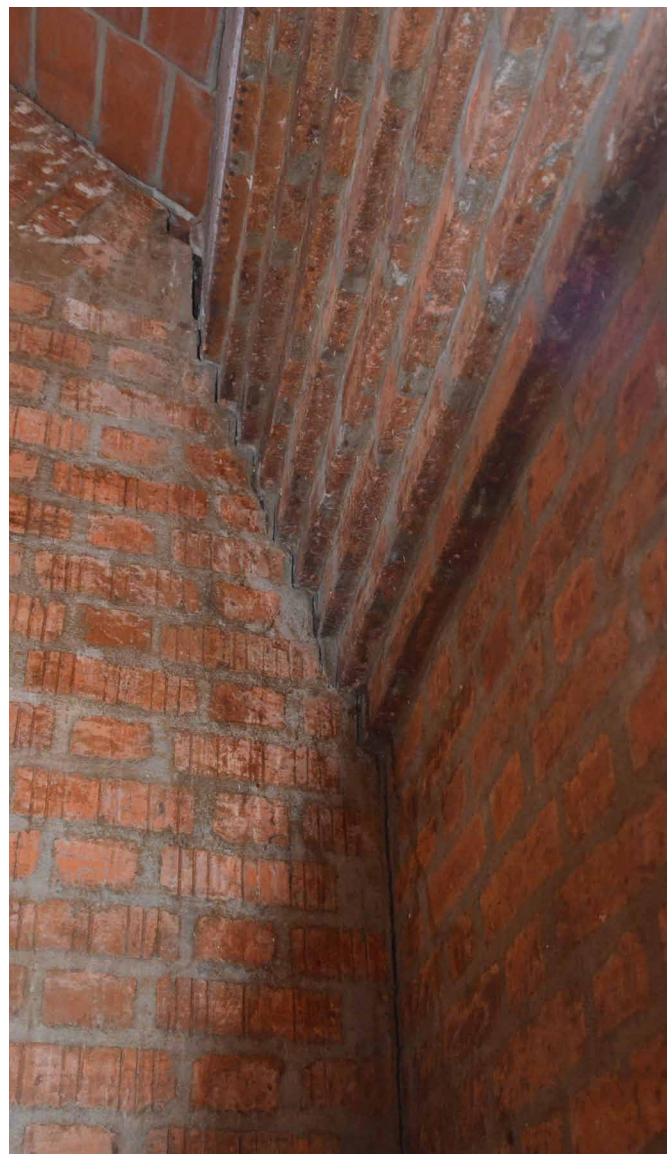
UBICACIÓN	BLOQUE	1	EXTERIOR/ INTERIOR
	PLANTA	P1	SUPERFICIE 1.14-1.28
LESIÓN			1.L14 - 1.L15

PASANTE: SI
 DESARROLLO: principalmente curvilíneo
 ANCHURA DEL VIENTRE (MM): N.D.
 OTRO:
 Lesión a través de la pared debido a la falta de conexión del muro 1.14-1.28 y de los muros perimetrales de carga 1.26-1.29.

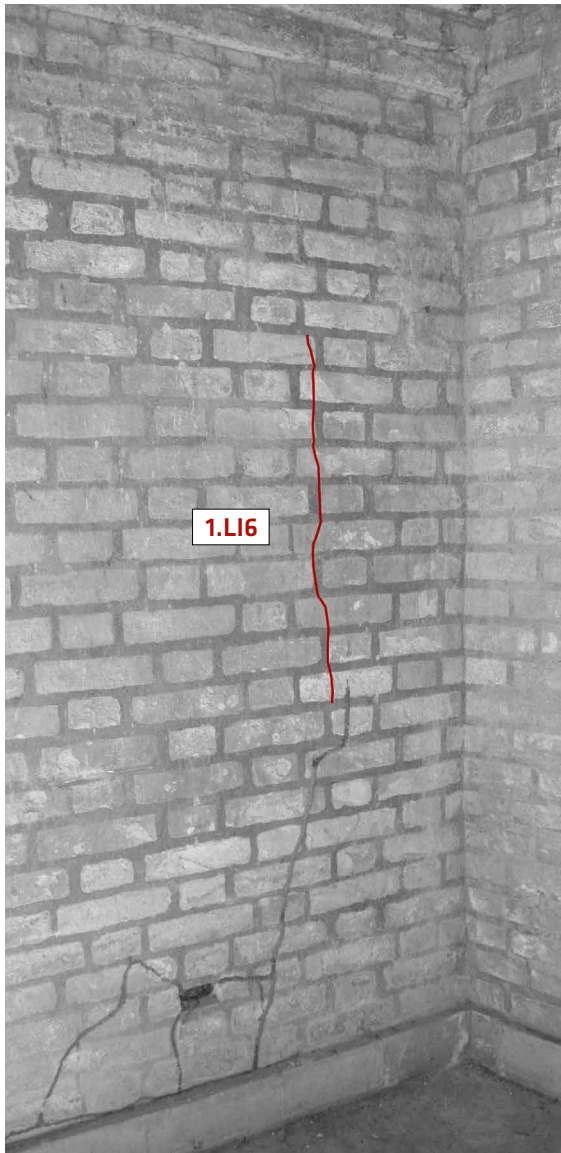
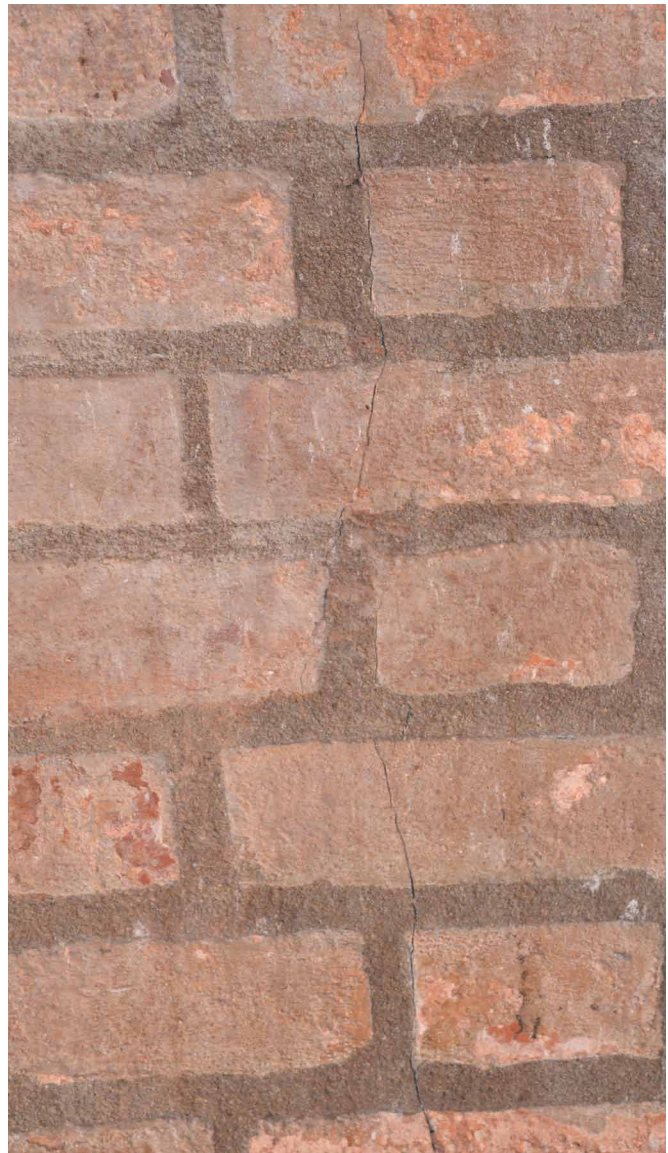
UBICACIÓN	BLOQUE	1	EXTERIOR/ INTERIOR
	PLANTA	P1	SUPERFICIE 1.29
LESIÓN			1.L16

PASANTE: SI
 DESARROLLO: principalmente vertical
 ANCHURA DEL VIENTRE (MM): 0-2
 OTRO:
 Lesión principalmente vertical pasante correspondiente a la lesión externa 1.L9 en La pared 1.41. La lesión se extiende a lo largo de la junta del mortero y a veces rompe los ladrillos.

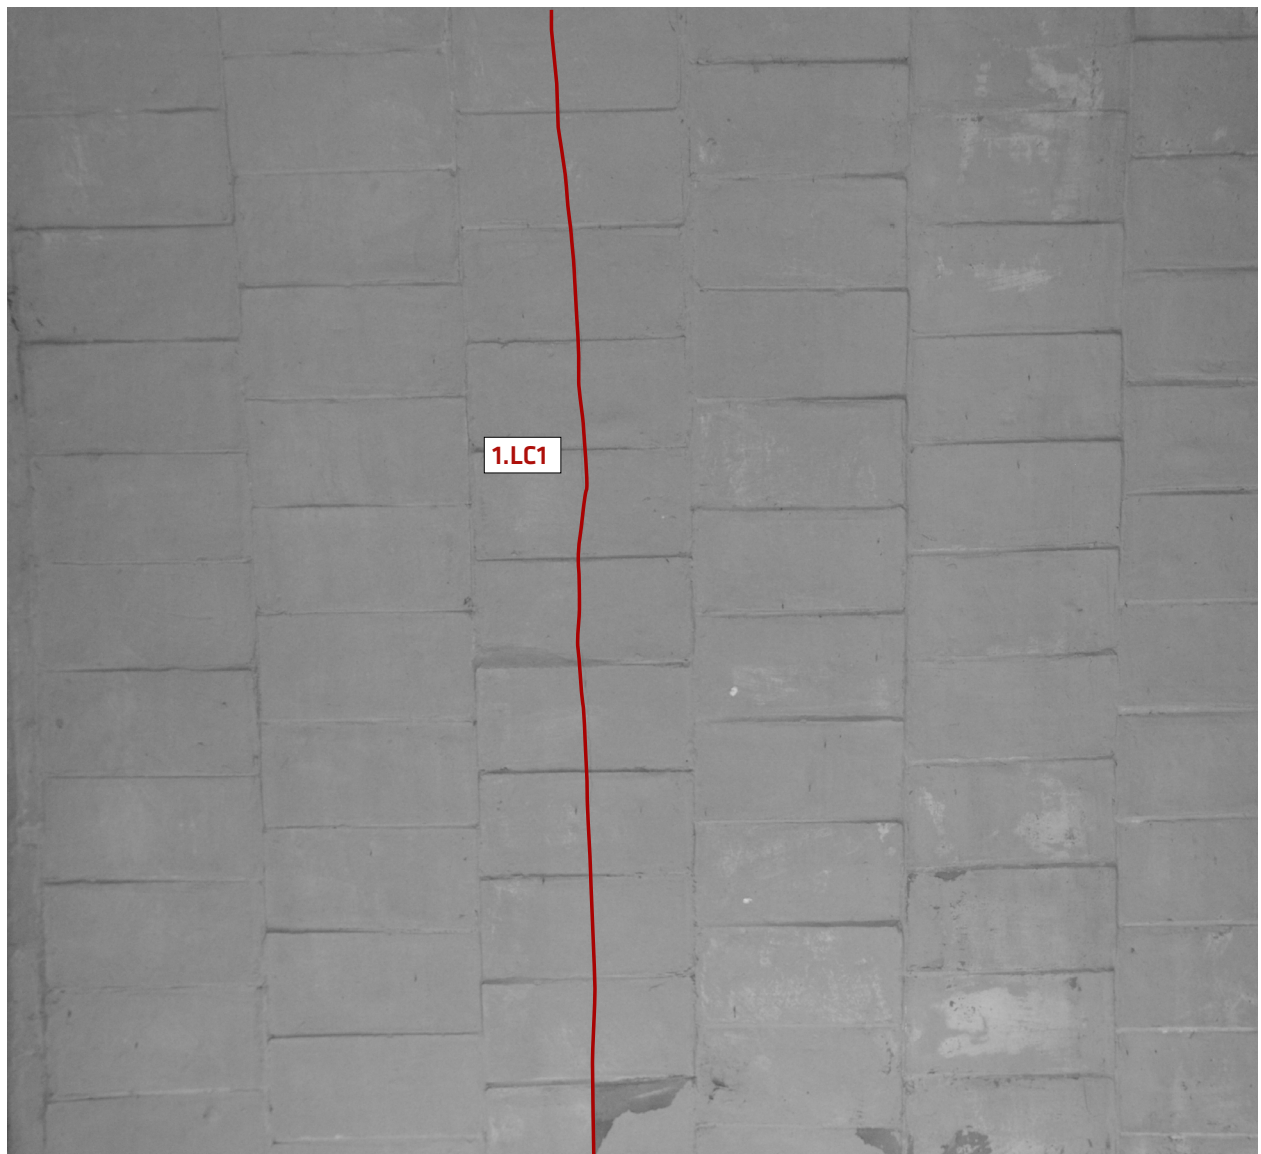
UBICACIÓN	BLOQUE	1	EXTERIOR/ INTERIOR
	PLANTA	P1	SUPERFICIE 1.B
LESIÓN			1.LC1

OTRO:
 La parte de la bóveda que cubre el hueco de la escalera en la sala 1.B no ha sufrido ninguna alteración aparente con respecto al estado original, excepto las intervenciones de pintura. Hay una lesión recta que recorre toda la bóveda de la sala en sentido longitudinal. La lesión continúa, cortando las rasillas por la mitad en todo el tramo.

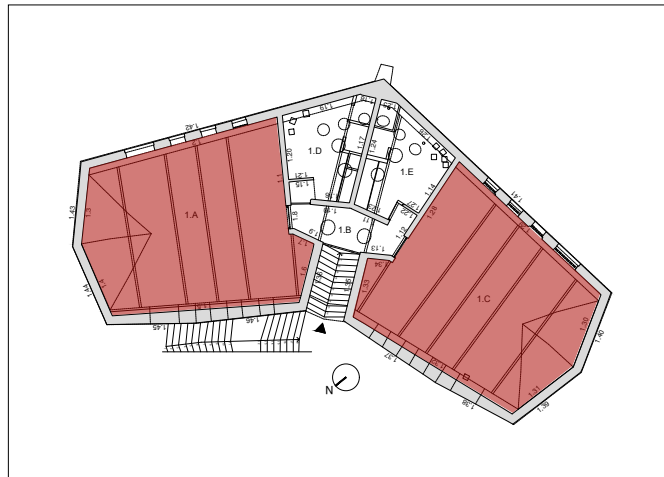
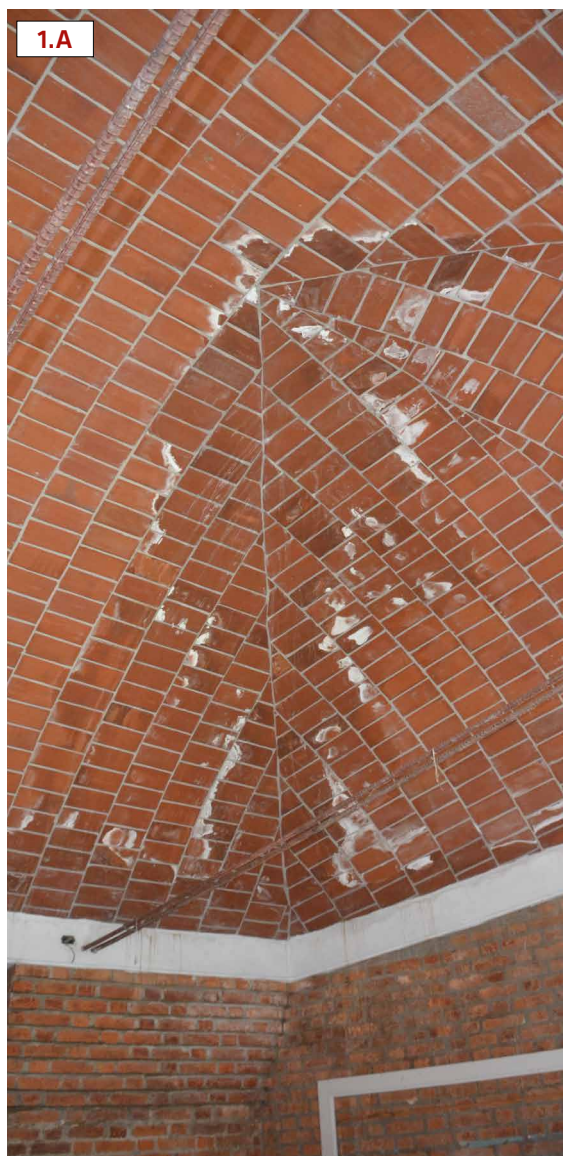
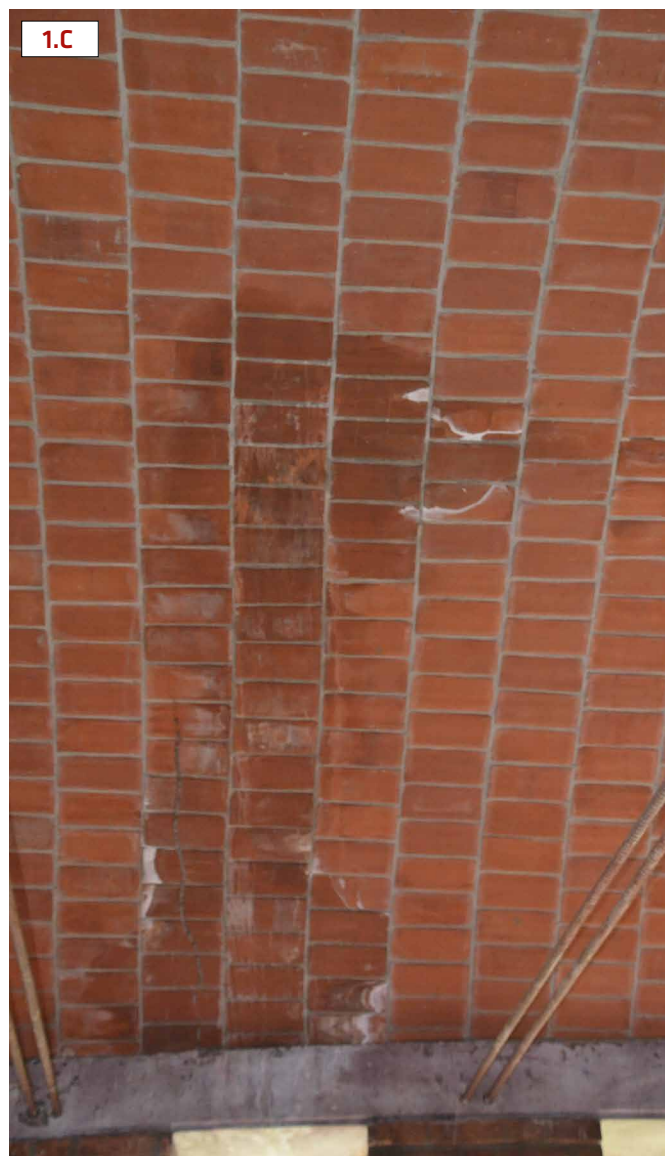
UBICACIÓN	BLOQUE	1	EXTERIOR/ INTERIOR
	PLANTA	P1	TECHO 1.A - 1.C
LESIÓN

También hay problemas por la infiltración de humedad descendente.

Debido a estas intervenciones, no es posible detectar la posible presencia de lesiones.

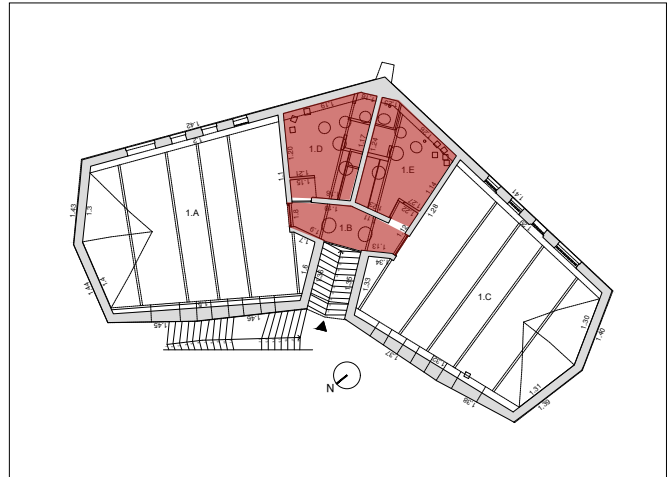
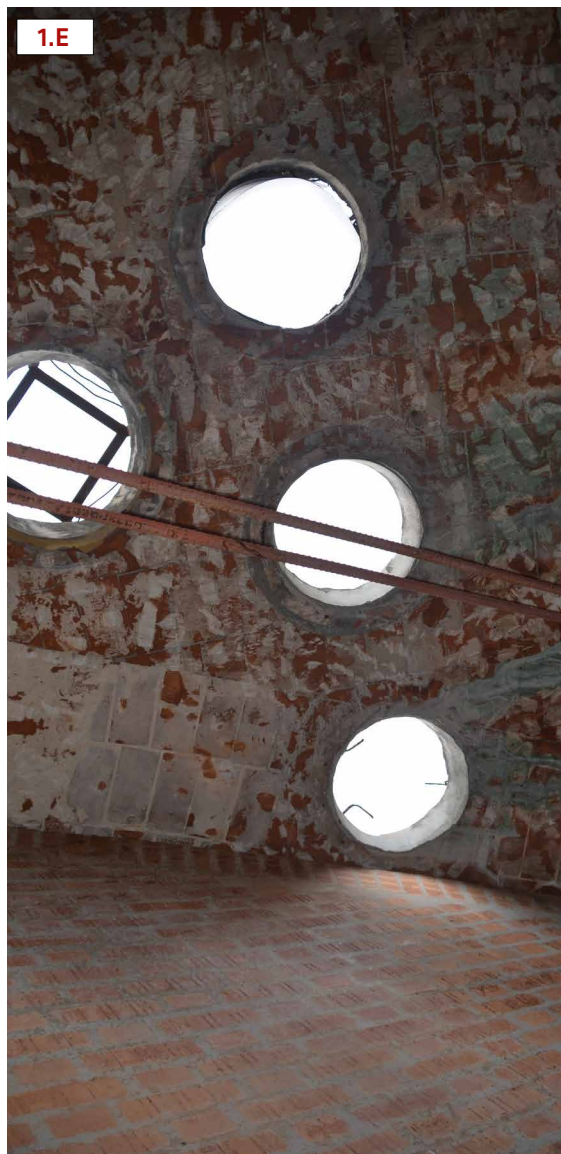
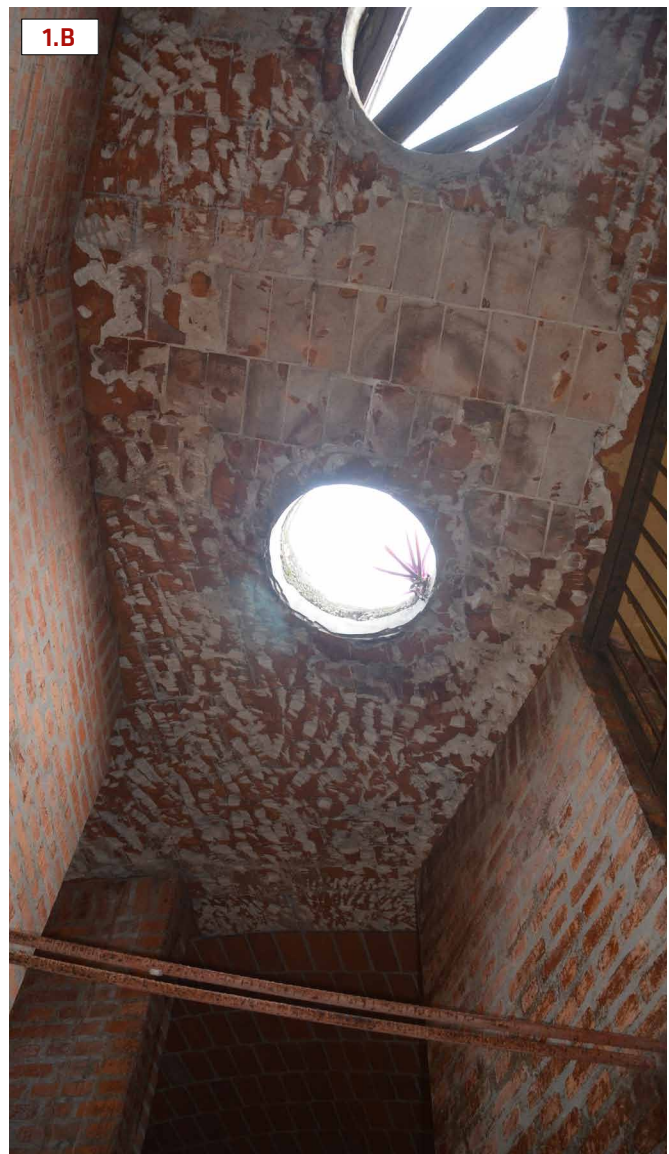
UBICACIÓN	BLOQUE	1	EXTERIOR/ INTERIOR
	PLANTA	P1	TECHO 1.B - 1.D - 1.E
LESIÓN

Debido a estos trabajos, no es posible detectar ninguna posible presencia de lesiones.
