¡Qué no baje el telón!

Análisis de la inestabilidad

Descripción y análisis del marco de fisuras

Bloque 12

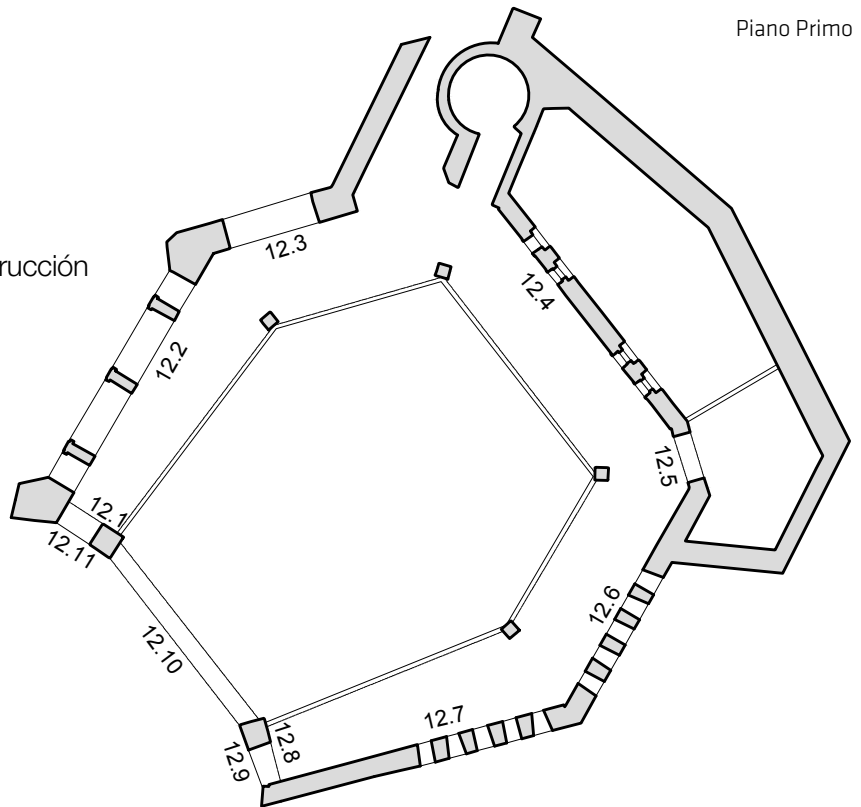
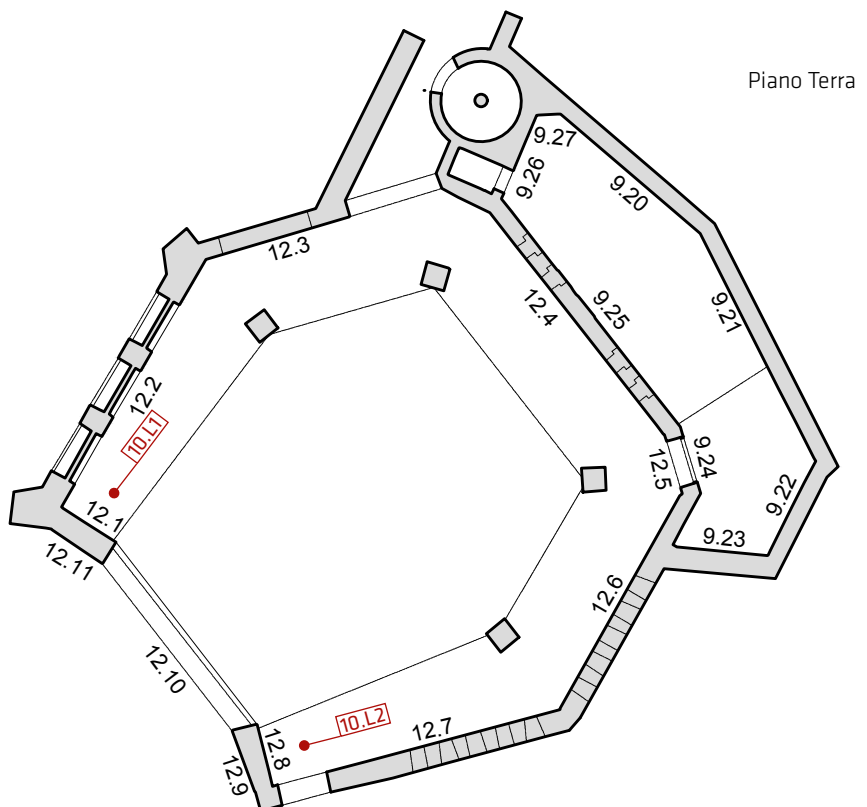
Bloque 12 | Ubicación de las grietas en planta

Número de superficie	Numeración	Ancho de la fisura (mm)	Descripción de la fisura
EXTERNO	12.1	12.L1	0-3	Lesión de predominio transversal No pasante
	12.8	12.L2	0-3	Lesión de predominio transversal No pasante

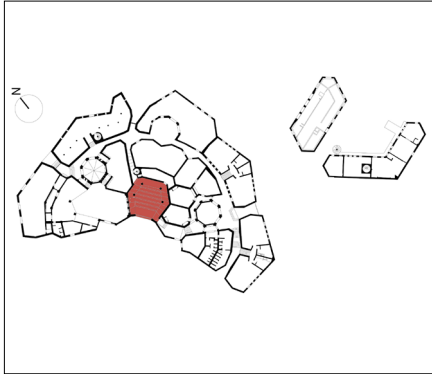
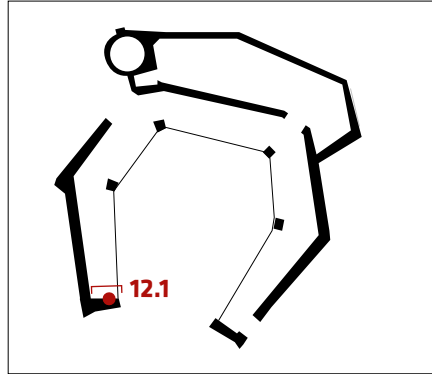
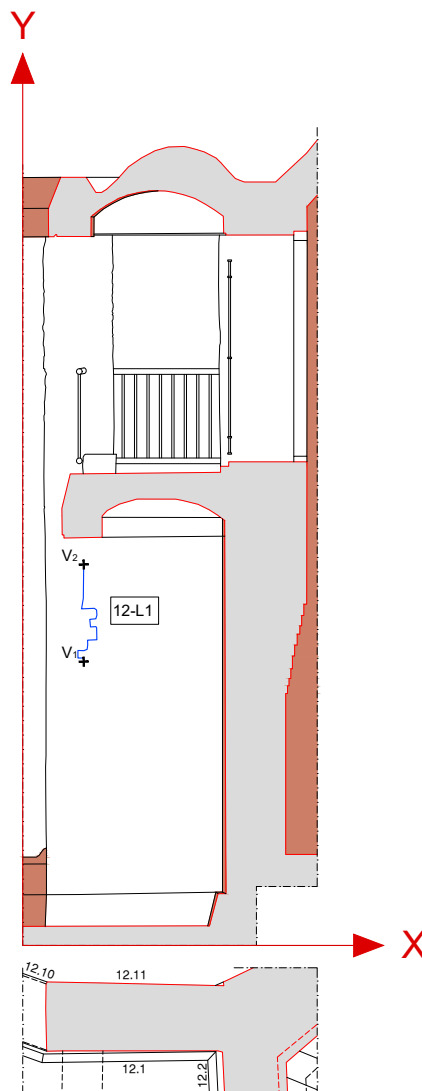
SUPERFICIE		12.1		LESIONES			12.L1			OTRO								
NÚMERO LESIÓN	LUGAR	POSICIÓN (m)		LONGITUD (m)	ANCHO (mm)			PROFUNDIDAD		COMPLANARIDAD		TIPOLOGÍA			DIRECCIÓN			
		X	Y		G	P	P/S	N.R.	C	N.C.	V	Λ	//	f	→	↑	↖	
12.L1	V1	0.54	2.50	0.35	N.D.					√	√				√	√		
	V2	0.54	3.36

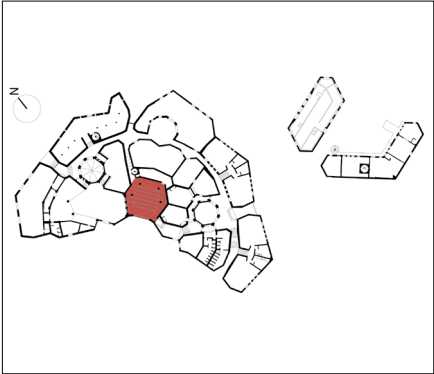
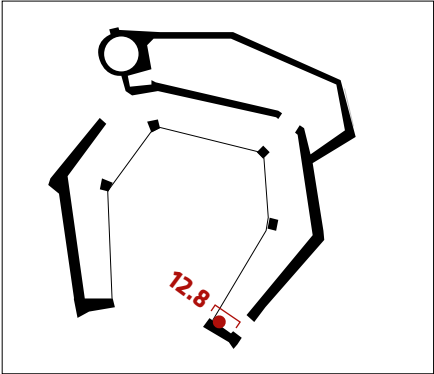
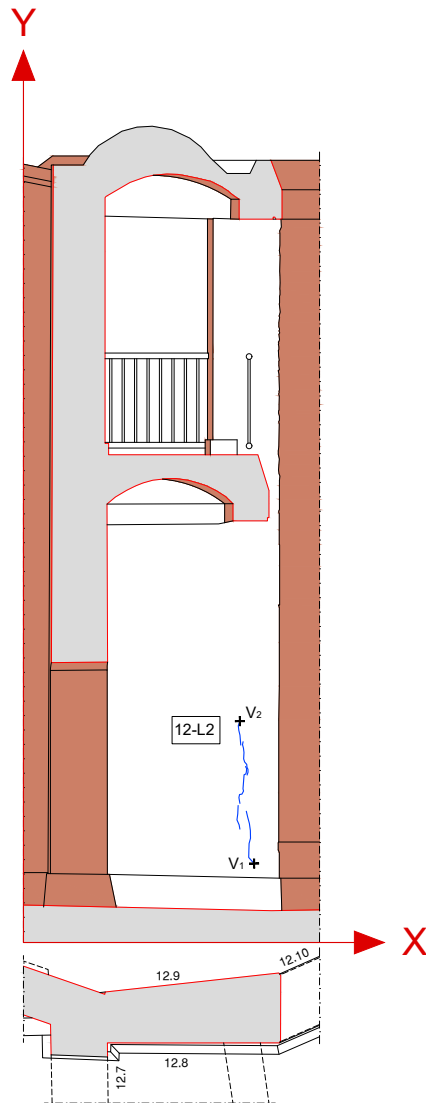
SUPERFICIE		12.8		LESIONES		12.L2				OTRO								
NÚMERO LESIÓN	LUGAR	POSICIÓN (m)		LONGITUD (m)	ANCHO (mm)	PROFUNDIDAD			COMPLANARIDAD		TIPOLOGÍA				DIRECCIÓN			
		X	Y		G	P	P/S	N.R.	C	N.C.	V	Λ	//	f	→	↑	↖	
12.L2	V1	2.04	0.70	1.30	N.D.				√	√				√	√			
	V2	1.91	1.95

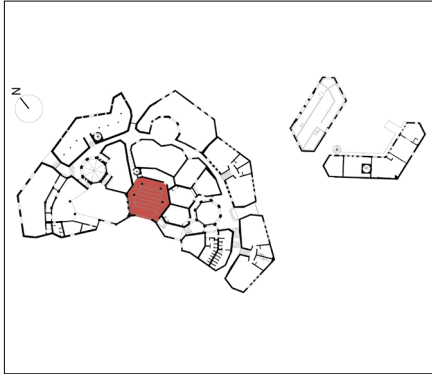
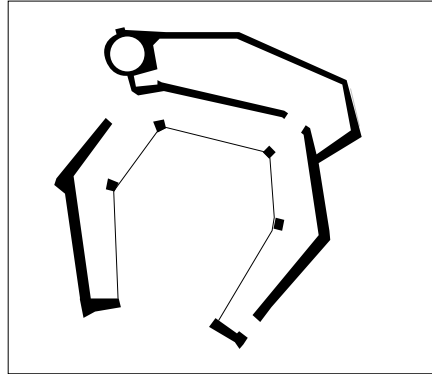
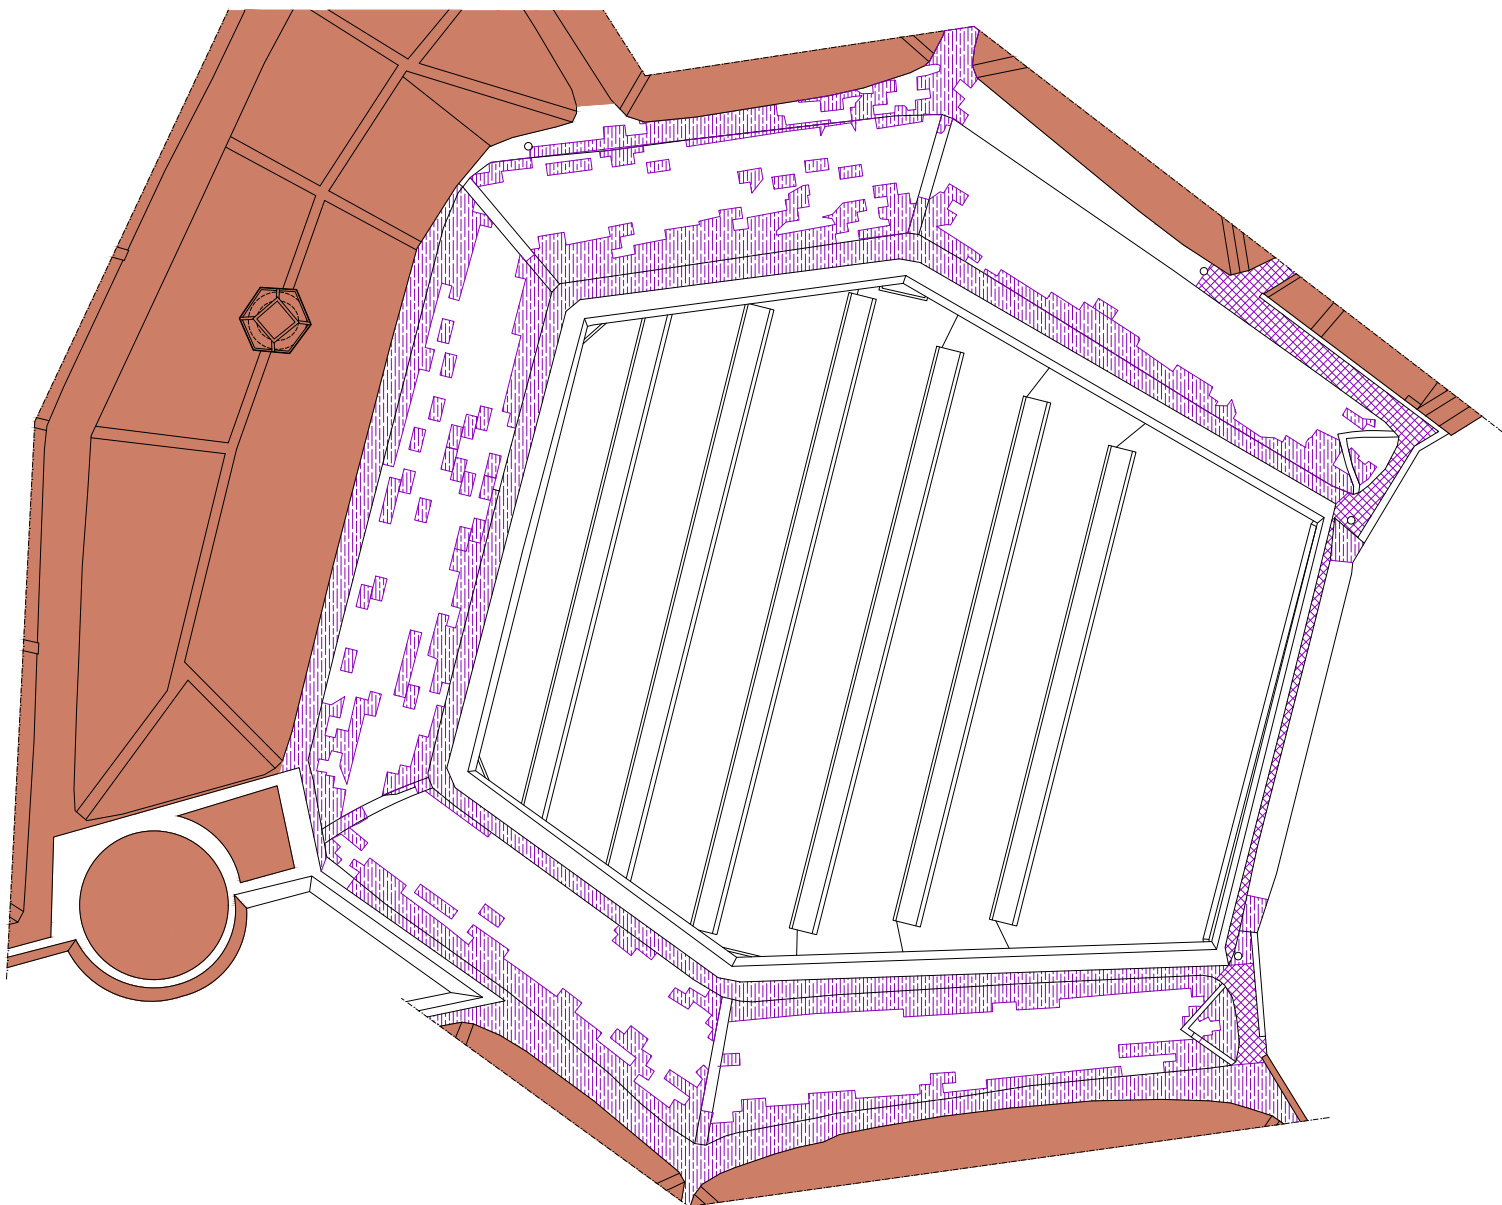
SUPERFICIE	BOVEDA	LESIONES	OTRO
Erosión profunda o desprendimiento de rasillas - extensión = 54% de la superficie

- Sólo hay dos lesiones que tienden a ser verticales en los muros, ambas situadas debajo de los apoyos del altillo a la apertura hacia al perímetro exterior.
- Las bóvedas, que recorren el perímetro interior cubriendo la zona del altillo, parecen haber conservado su estado original, aunque más del 54% de las rasillas presentes en el último estrato extradós, por lo que se puede deducir de los fotoplanos, están fuertemente erosionados y/o desprendidos. No se excluye la presencia de posibles lesiones o microfisuras, así como lo documentan los análisis previos realizados por el ingeniero Quevedo Sotolongo. El intradós de la bóveda está pintado y se registran los fenómenos de infiltración que podrían indicar la presencia de microfisuras.

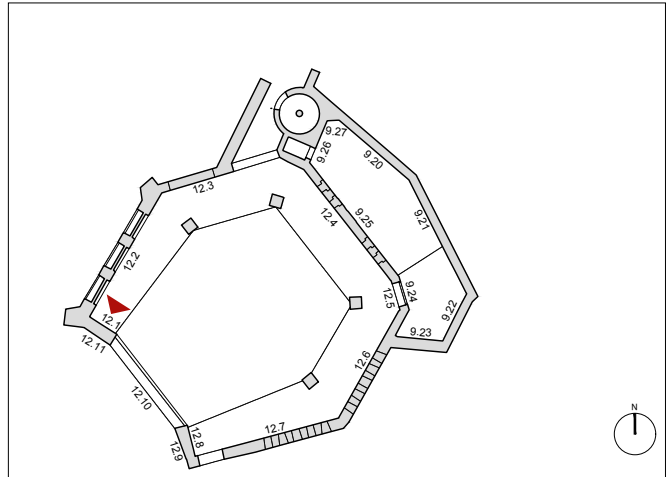
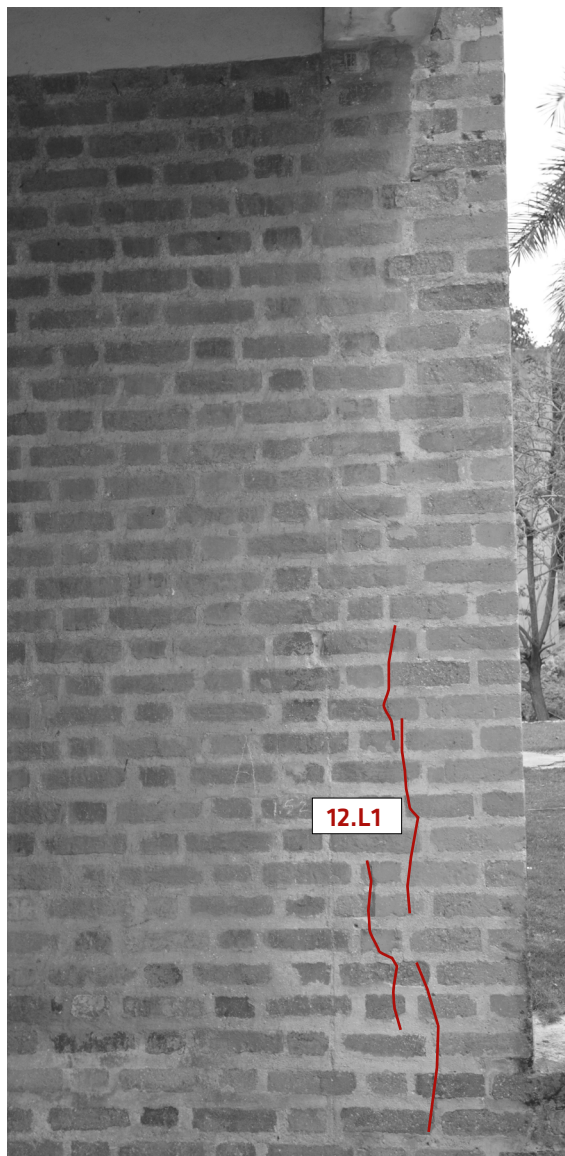
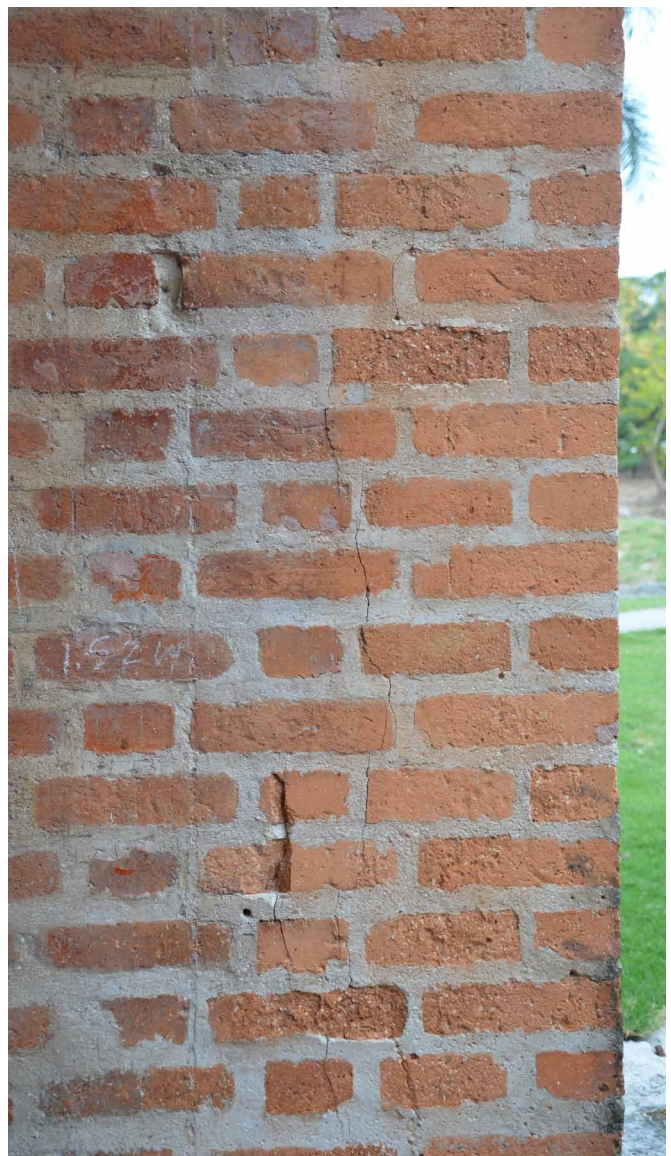
UBICACIÓN	BLOQUE	12	EXTERIOR/INTERIOR
	PLANTA	PT	SUPERFICIE 12.1
LESIÓN			12.L1

PASANTE: NO
 DESARROLLO: principalmente vertical
 ANCHURA DEL VIENTRE (MM): 0-3
 OTRO:

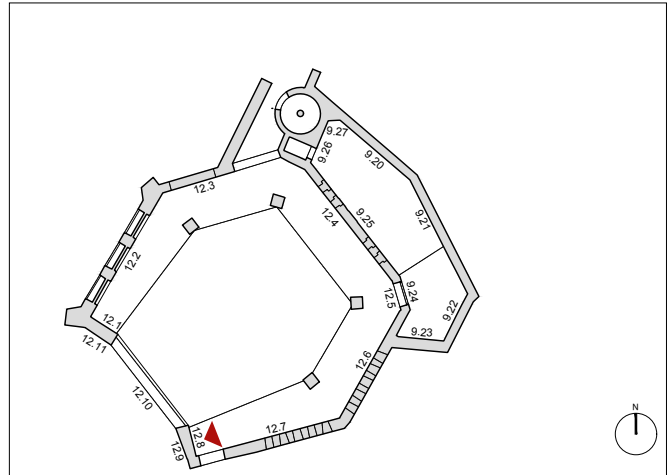
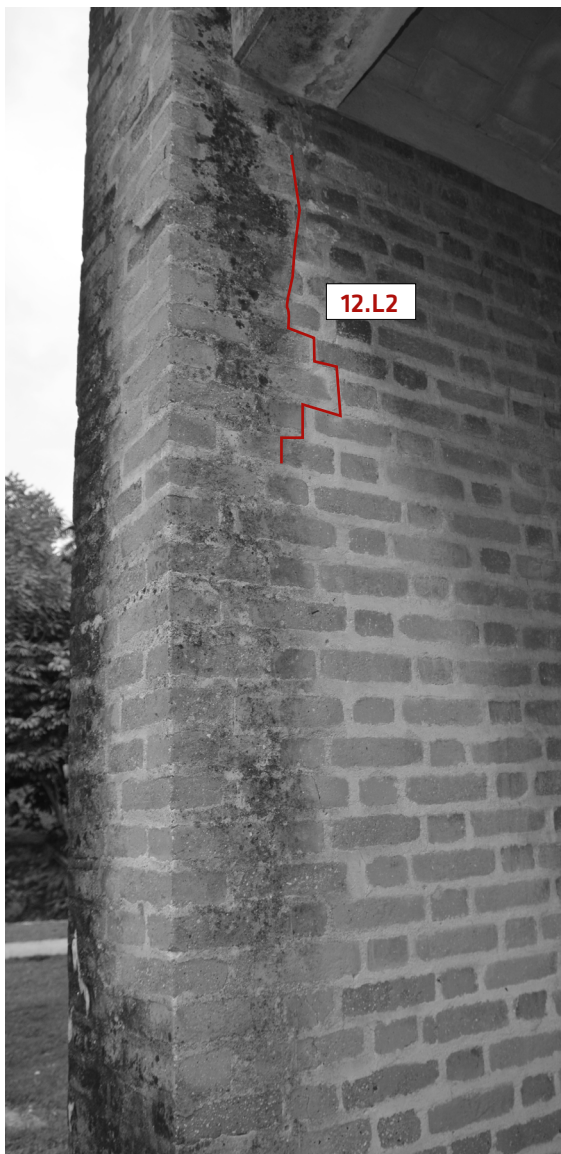
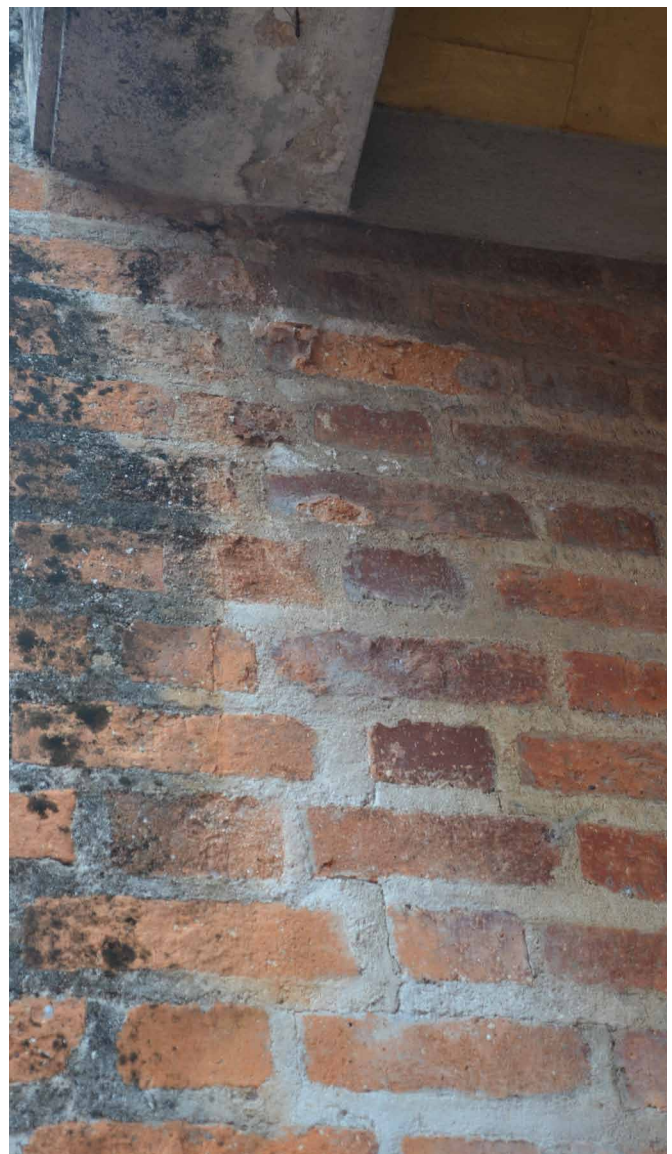
UBICACIÓN	BLOQUE	12	EXTERIOR/INTERIOR
	PLANTA	PT	SUPERFICIE 12.8
LESIÓN			12.L2

PASANTE: NO
 DESARROLLO: principalmente vertical
 ANCHURA DEL VIENTRE (MM): 0-3
 OTRO:
