¡Que no baje el telón!

Análisis de la inestabilidad

Descripción y análisis del marco de fisuras

Bloque 13

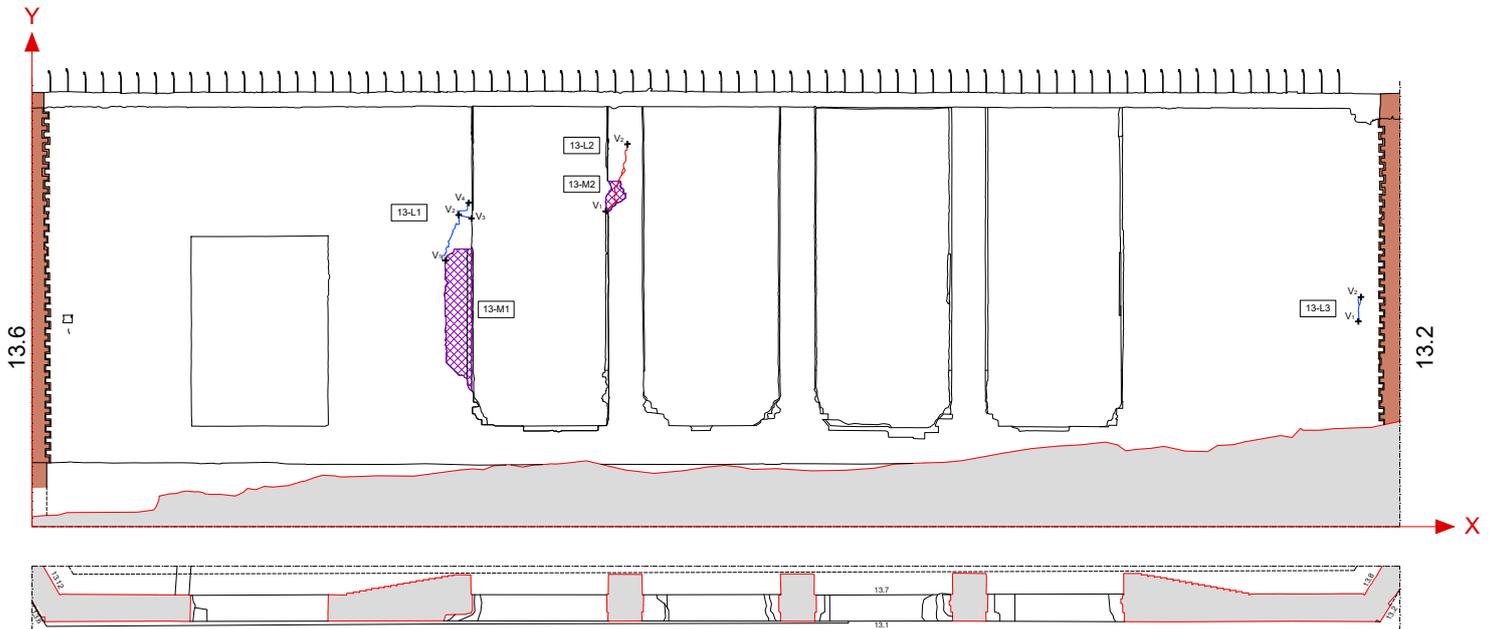
SUPERFICIE		13.1		LESIONES				13.L1 - 13.L3				OTRO		13.M1 - 13.M2						
NÚMERO LESIÓN	LUGAR	POSICIÓN (m)		LONGITUD (m)	ANCHO (mm)	PROFUNDIDAD			COMPLANARIDAD		TIPOLOGÍA				DIRECCIÓN					
		X	Y		G	P	P/S	N.R.	C	N.C.	V	Λ	//	f	→	↑	↖			
13.L1	V1	6,18	0,39	1,20	0-3															
	V2	6,21	4,57							√	√			√						√
	V3	6,40	4,52																	
	V4	6,36	4,75																	
13.L2	V1	8,35	4,62	2,40	0-3	√				√									√	
	V2	8,52	5,61												√					
13.L3	V1	19,30	3,00	0,38	0-3				√	√										
	V2	19,35	3,36												√		√

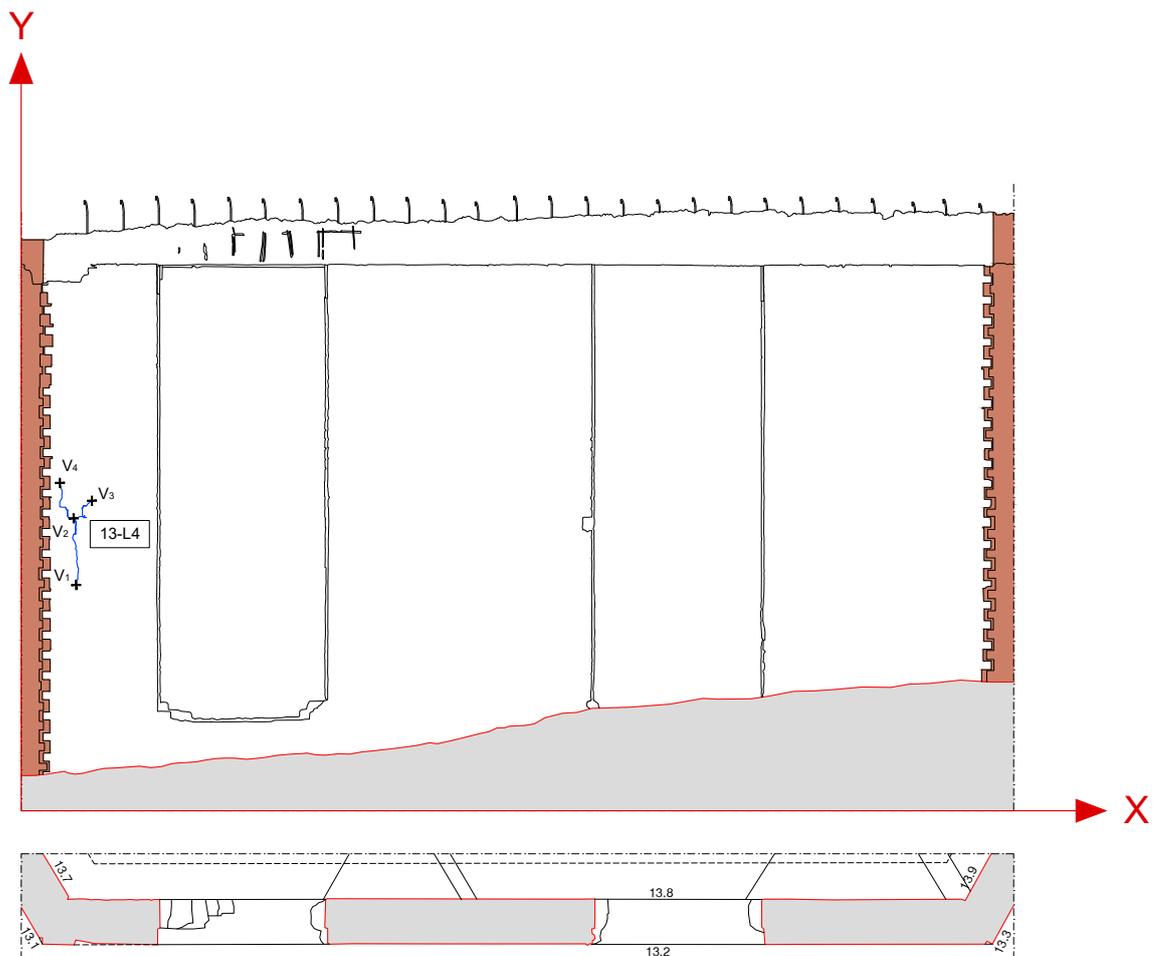
SUPERFICIE		13.2		LESIONES		13.L4			OTRO										
NÚMERO LESIÓN	LUGAR	POSICIÓN (m)		LONGITUD (m)	ANCHO (mm)	PROFUNDIDAD			COMPLANARIDAD		TIPOLOGÍA				DIRECCIÓN				
		X	Y			G	P	P/S	N.R.	C	N.C.	V	Λ	//	f	→	↑	↖	
13.L4	V1	0.48	1.99	0.90	0-3														
	V2	0.46	2.57							√	√								
	V3	0.61	2.74																
	V4	0.34	2.99

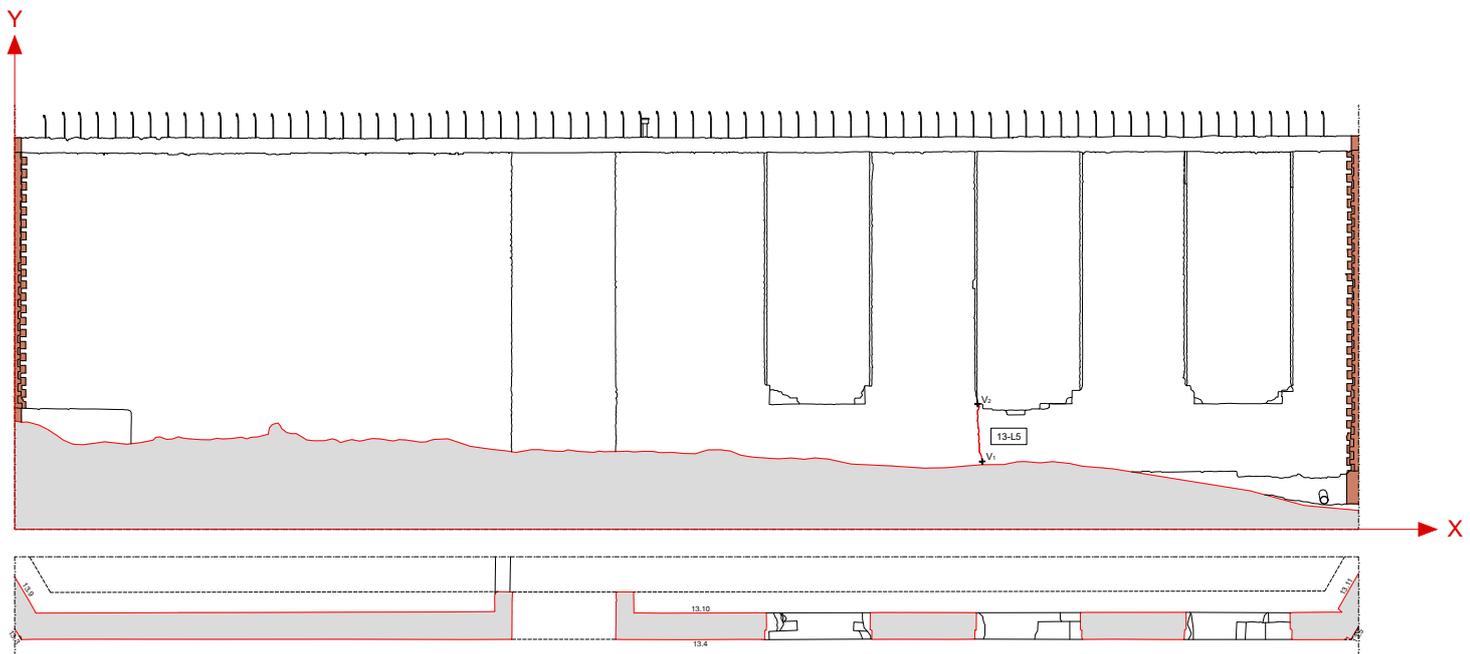
SUPERFICIE		13.4		LESIONES			13.L5			OTRO						
NÚMERO LESIÓN	LUGAR	POSICIÓN (m)		LONGITUD (m)	ANCHO (mm)	PROFUNDIDAD			COMPLANARIDAD		TIPOLOGÍA			DIRECCIÓN		
		X	Y		G	P	P/S	N.R.	C	N.C.	V	Λ	//	f	→	↑
13.L5	V1	14,10	0,99	0.85	0-6	√			√			√			√	
	V2	14,02	1,83

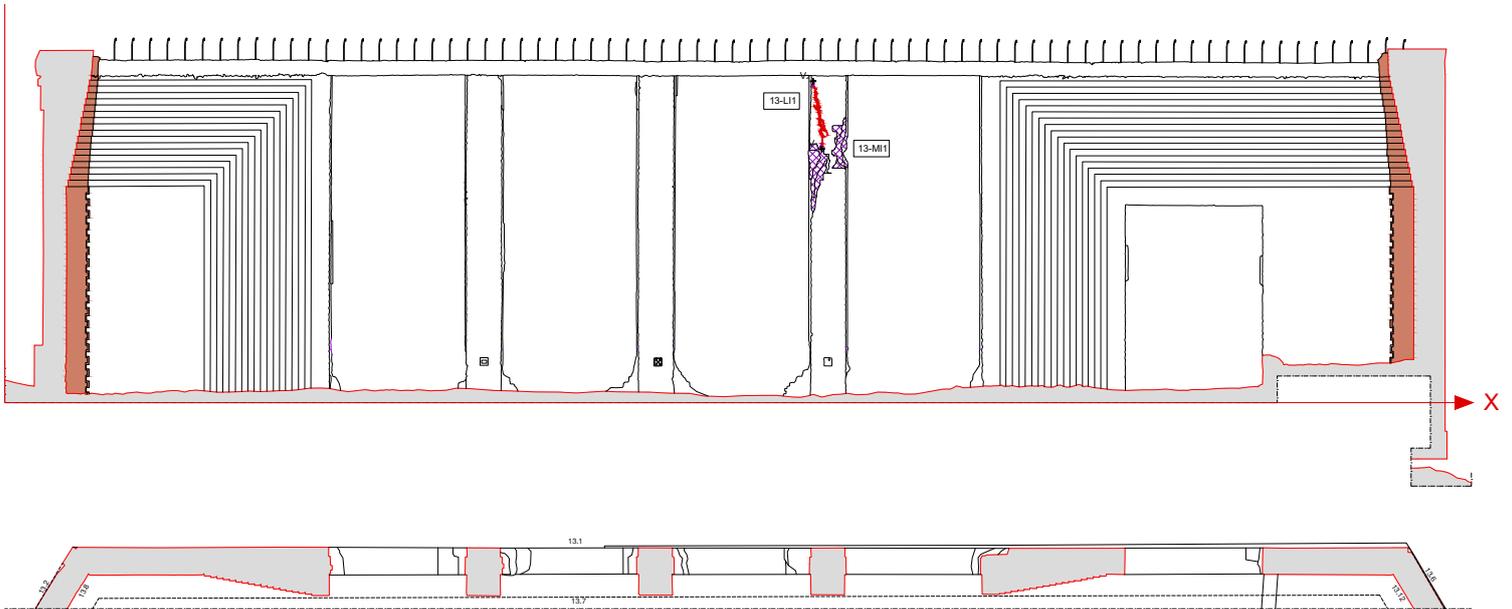
SUPERFICIE		13.7		LESIONES			13.LI1			OTRO								
NÚMERO LESIÓN	LUGAR	POSICIÓN (m)		LONGITUD (m)	ANCHO (mm)	PROFUNDIDAD			COMPLANARIDAD		TIPOLOGÍA				DIRECCIÓN			
		X	Y		G	P	P/S	N.R.	C	N.C.	V	Λ	//	f	→	↑	↖	
13.LI1	V1	11,89	3,72	1,00	26	√			√									√
	V2	11,77	4,71

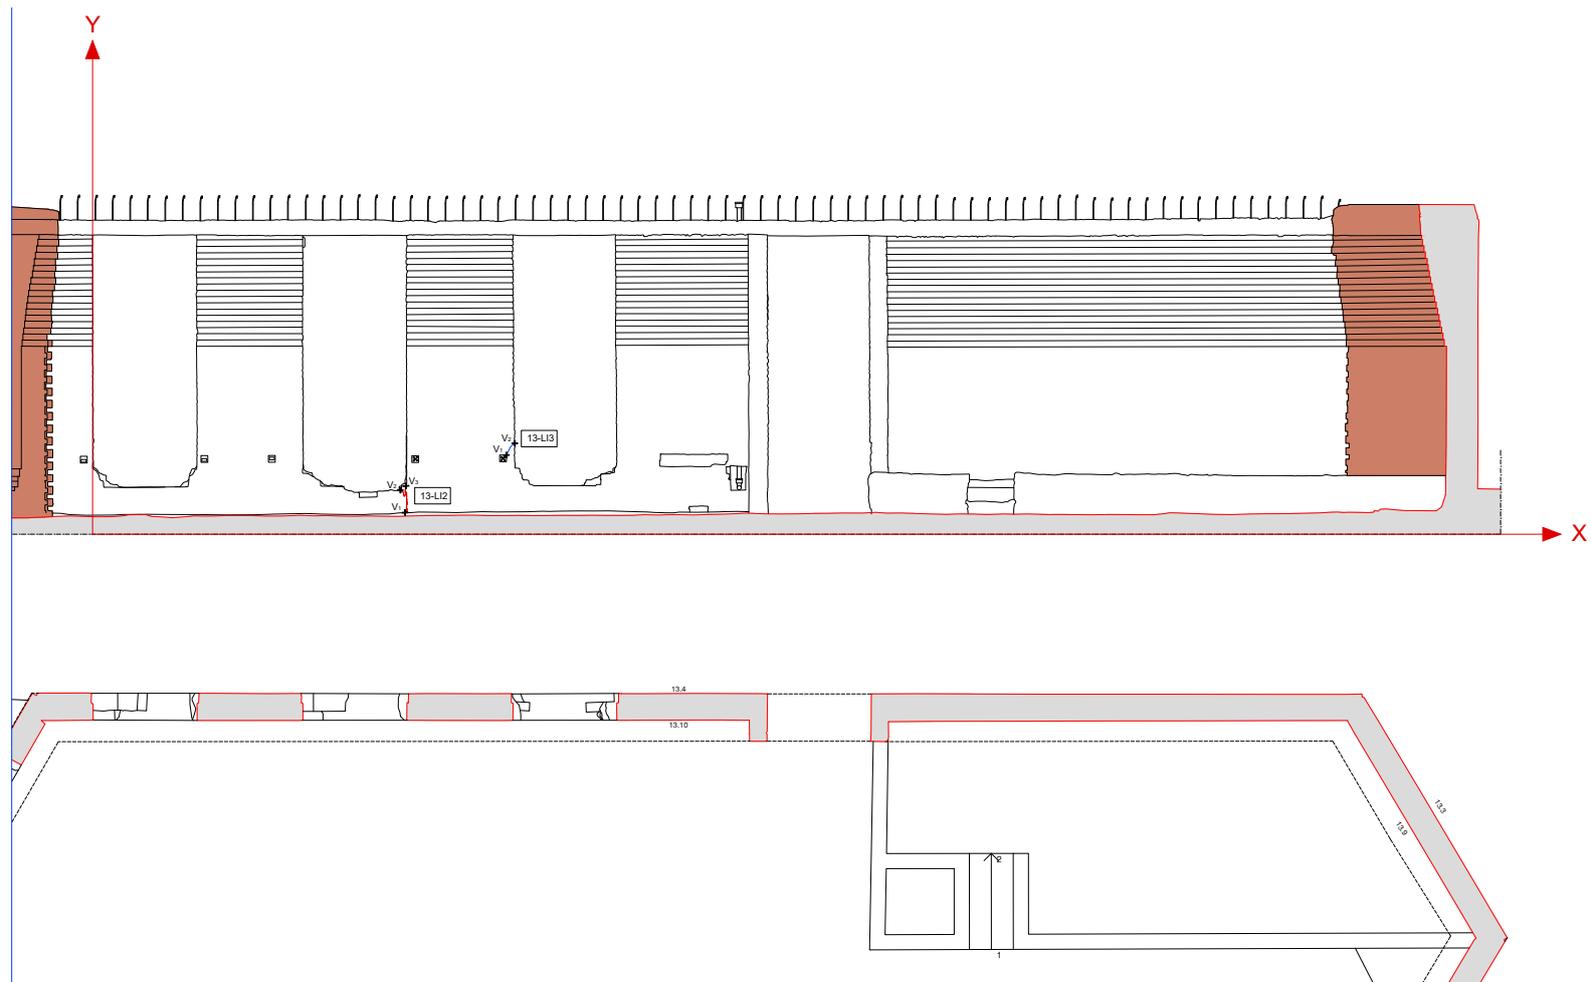
SUPERFICIE		13.10		LESIONES				13.L17				OTRO					
NÚMERO LESIÓN	LUGAR	POSICIÓN (m)		LONGITUD (m)	ANCHO (mm)	PROFUNDIDAD			COMPLANARIDAD		TIPOLOGÍA			DIRECCIÓN			
		X	Y		G	P	P/S	N.R.	C	N.C.	V	Λ	//	f	→	↑	↖
13.L12	V1	0,31	4,55	0,40	0-6	√			√								√
	V2	0,64	4,48														
	V3	0,71	4,56														
13.L13	V1	1,16	6,02	0,21	0-3				√	√							√
	V2	1,33	6,15

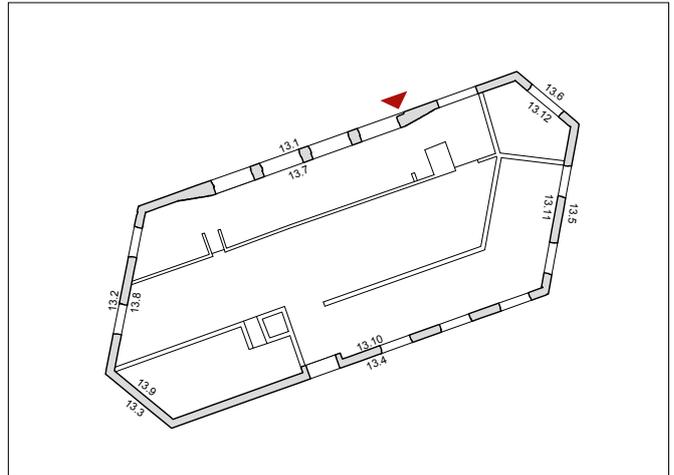
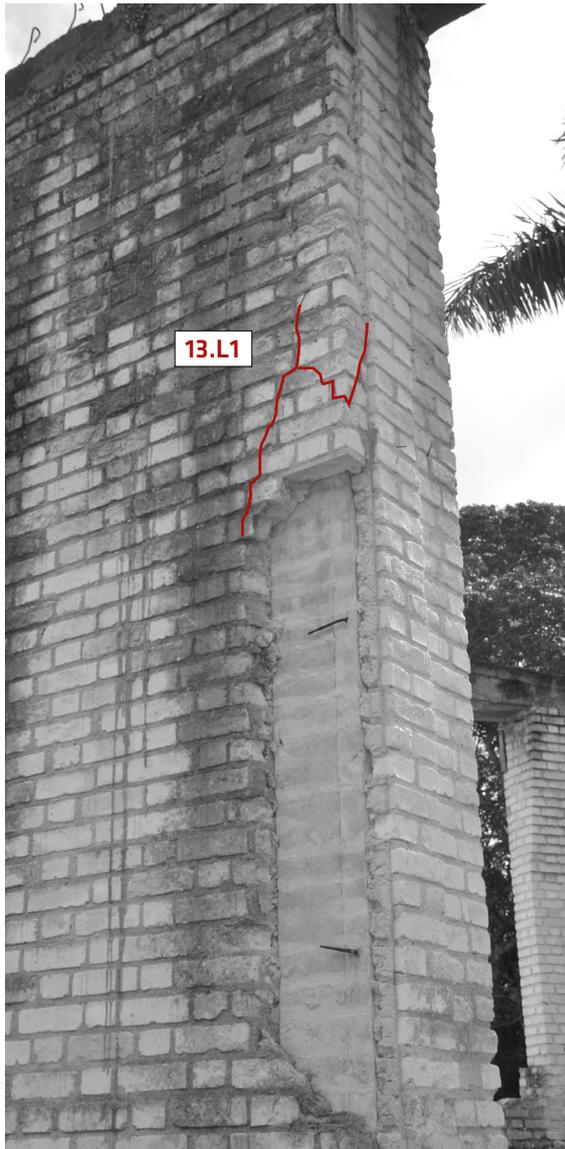
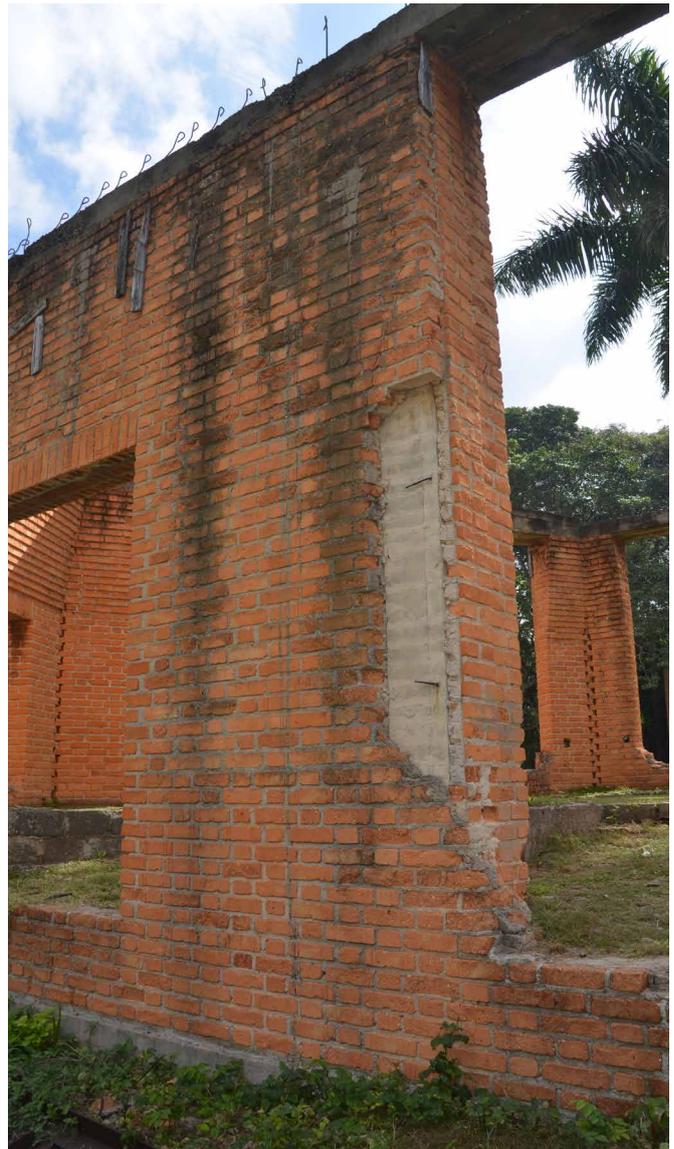
UBICACIÓN	BLOQUE	13	EXTERIOR/INTERIOR
	PLANTA	PT	SUPERFICIE 13.1
LESIÓN			13.L1

PASANTE: NO

DESARROLLO: principalmente diagonal

ANCHURA DEL VIENTRE (MM): N.D.

OTRO:
Lesión con patrón principalmente diagonal, ramificación relacionada con la falta debida al desprendimiento de ladrillos.

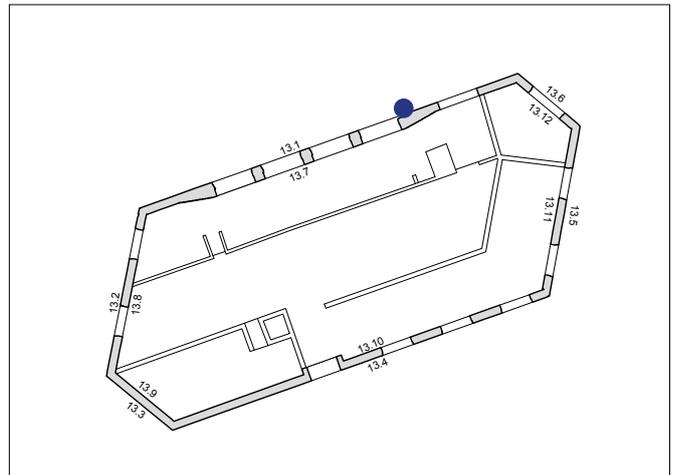
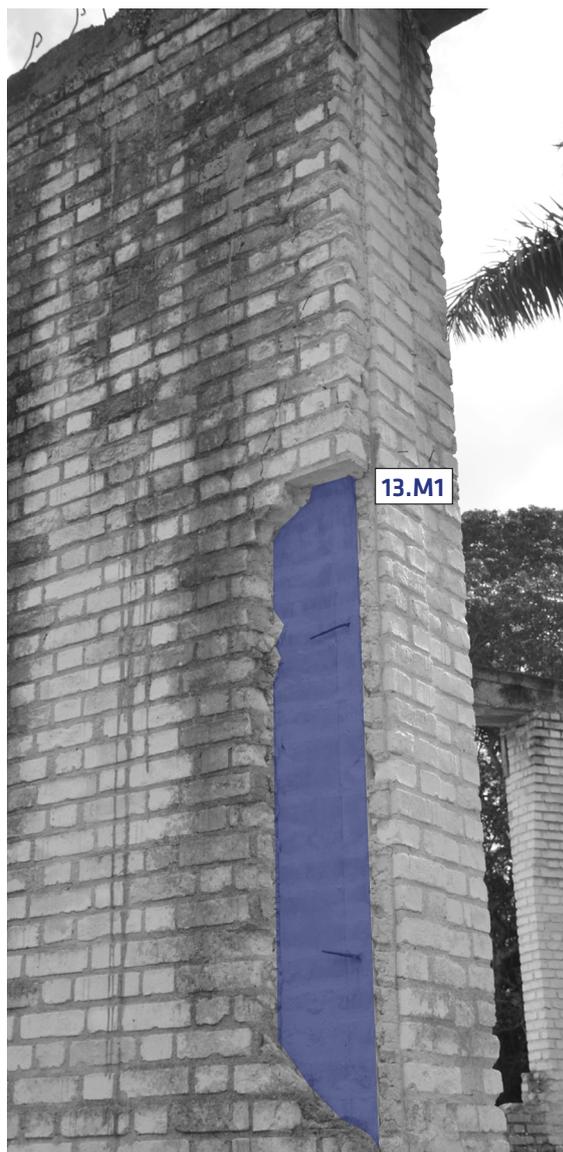
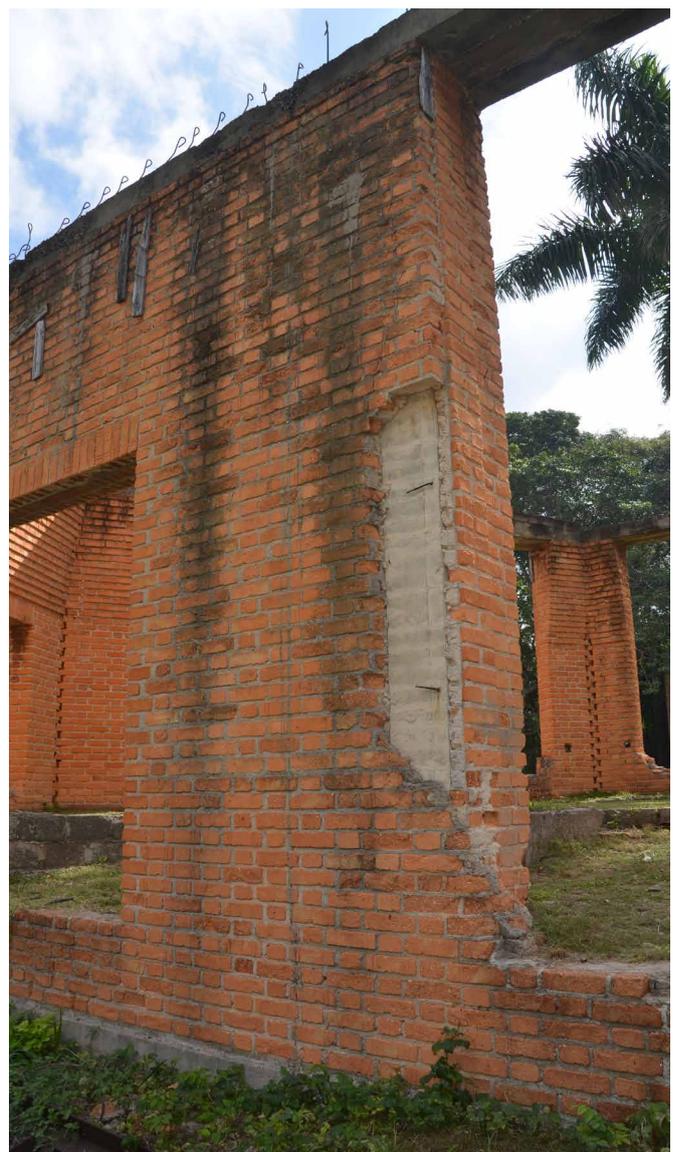
UBICACIÓN	BLOQUE	13	EXTERIOR/INTERIOR
	PLANTA	PT	SUPERFICIE 13.1
LESIÓN			13.M1

Falta debida al desprendimiento de ladrillos.

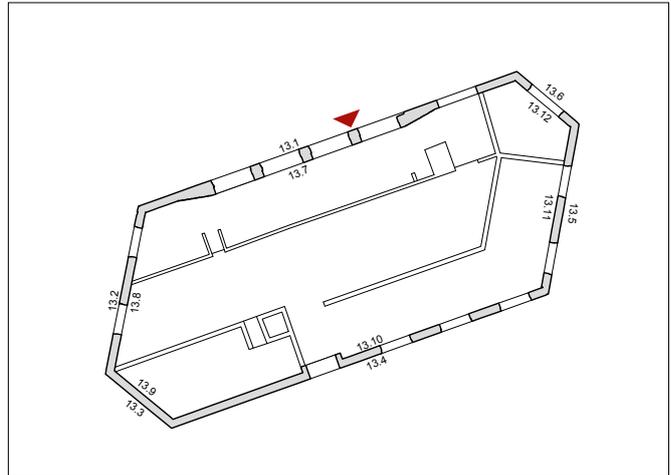
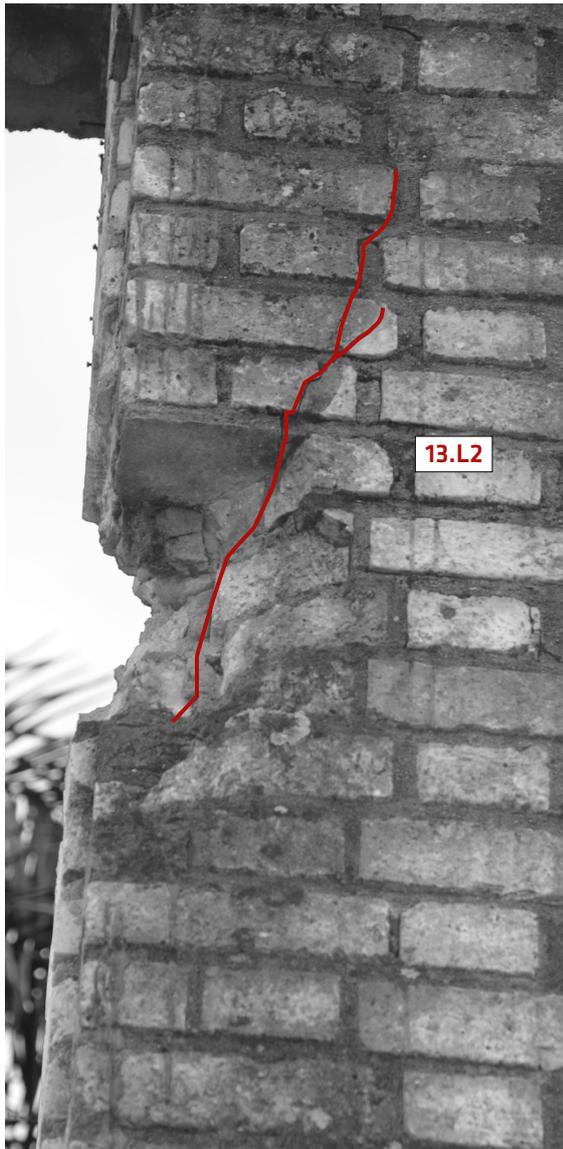
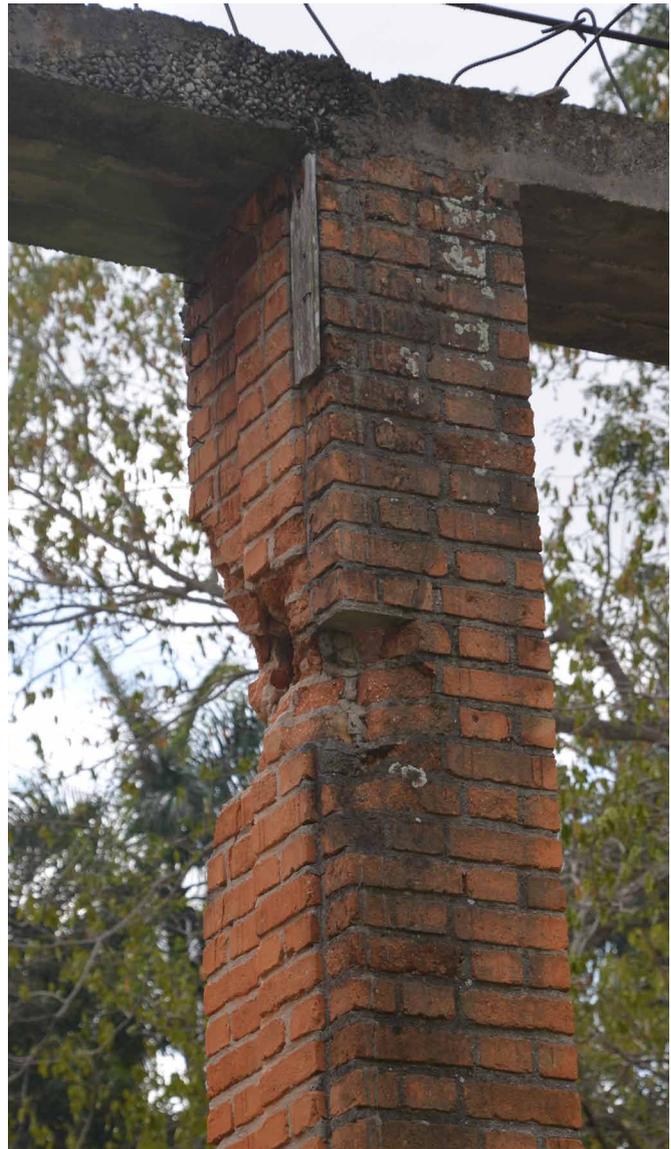
UBICACIÓN	BLOQUE	13	EXTERIOR/INTERIOR
	PLANTA	PT	SUPERFICIE 13.1
LESIÓN			13.L2

PASANTE: SI
 DESARROLLO: principalmente diagonal
 ANCHURA DEL VIENTRE (MM): N.D.
 OTRO: Lesión con patrón principalmente diagonal, ramificación relacionada con la falta debida al desprendimiento de ladrillos.

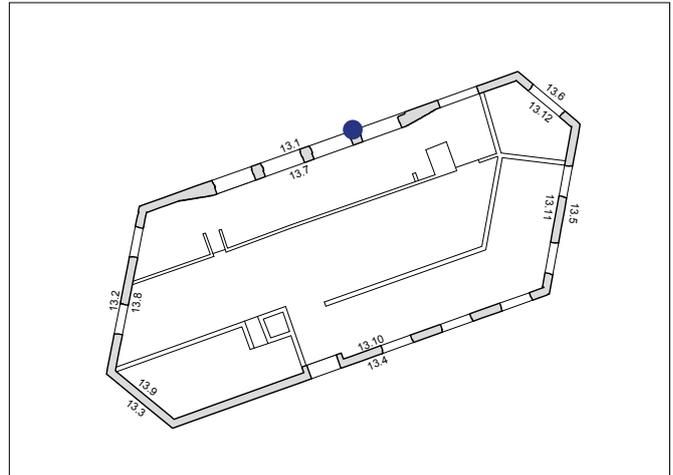
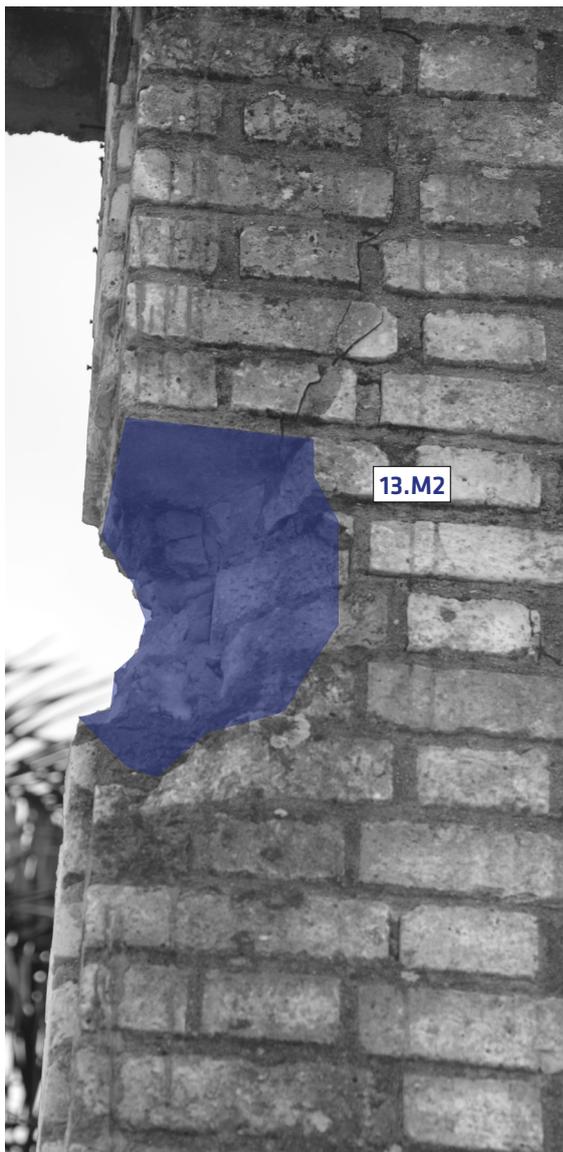
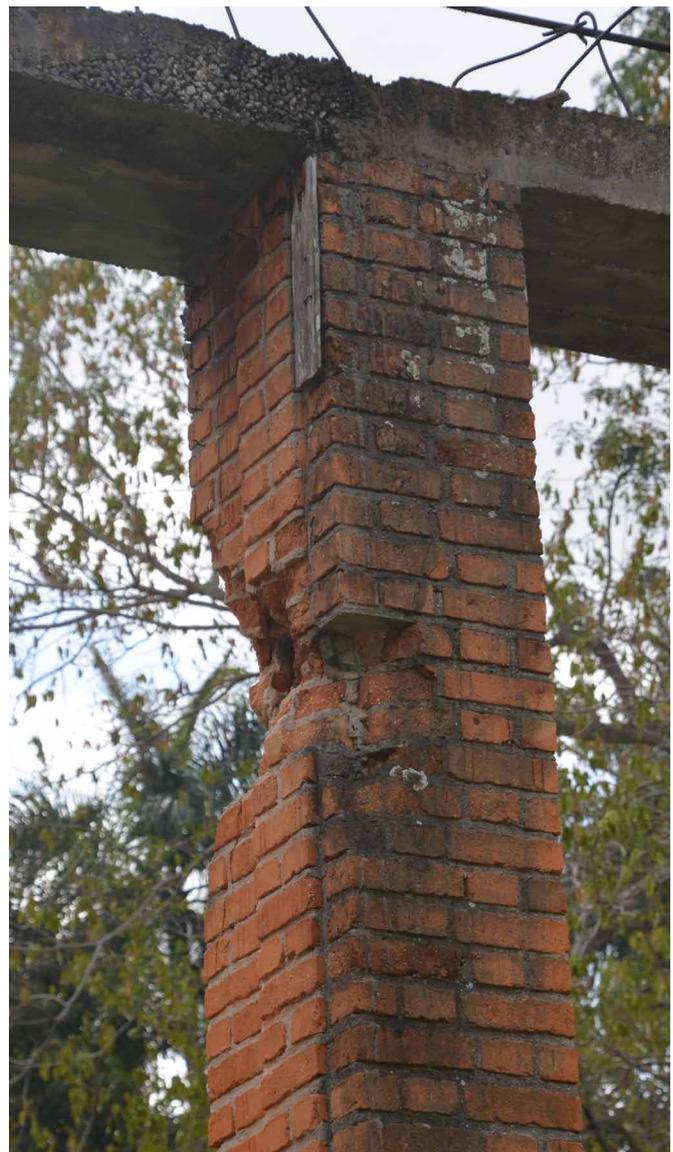
UBICACIÓN	BLOQUE	13	EXTERIOR/INTERIOR
	PLANTA	PT	SUPERFICIE 13.1
LESIÓN			13.M2

Falta debida al desprendimiento de ladrillos.

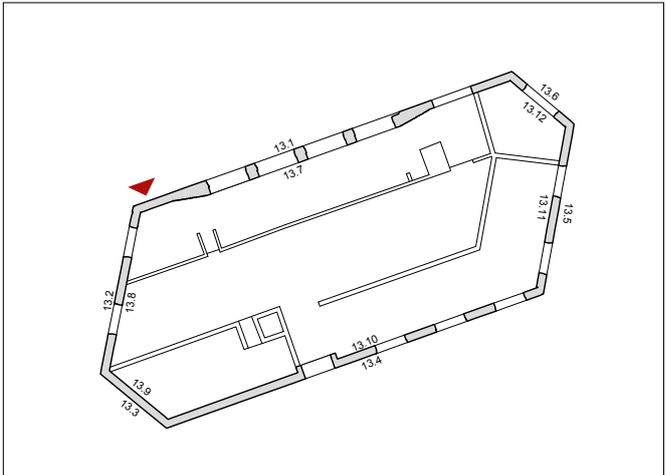
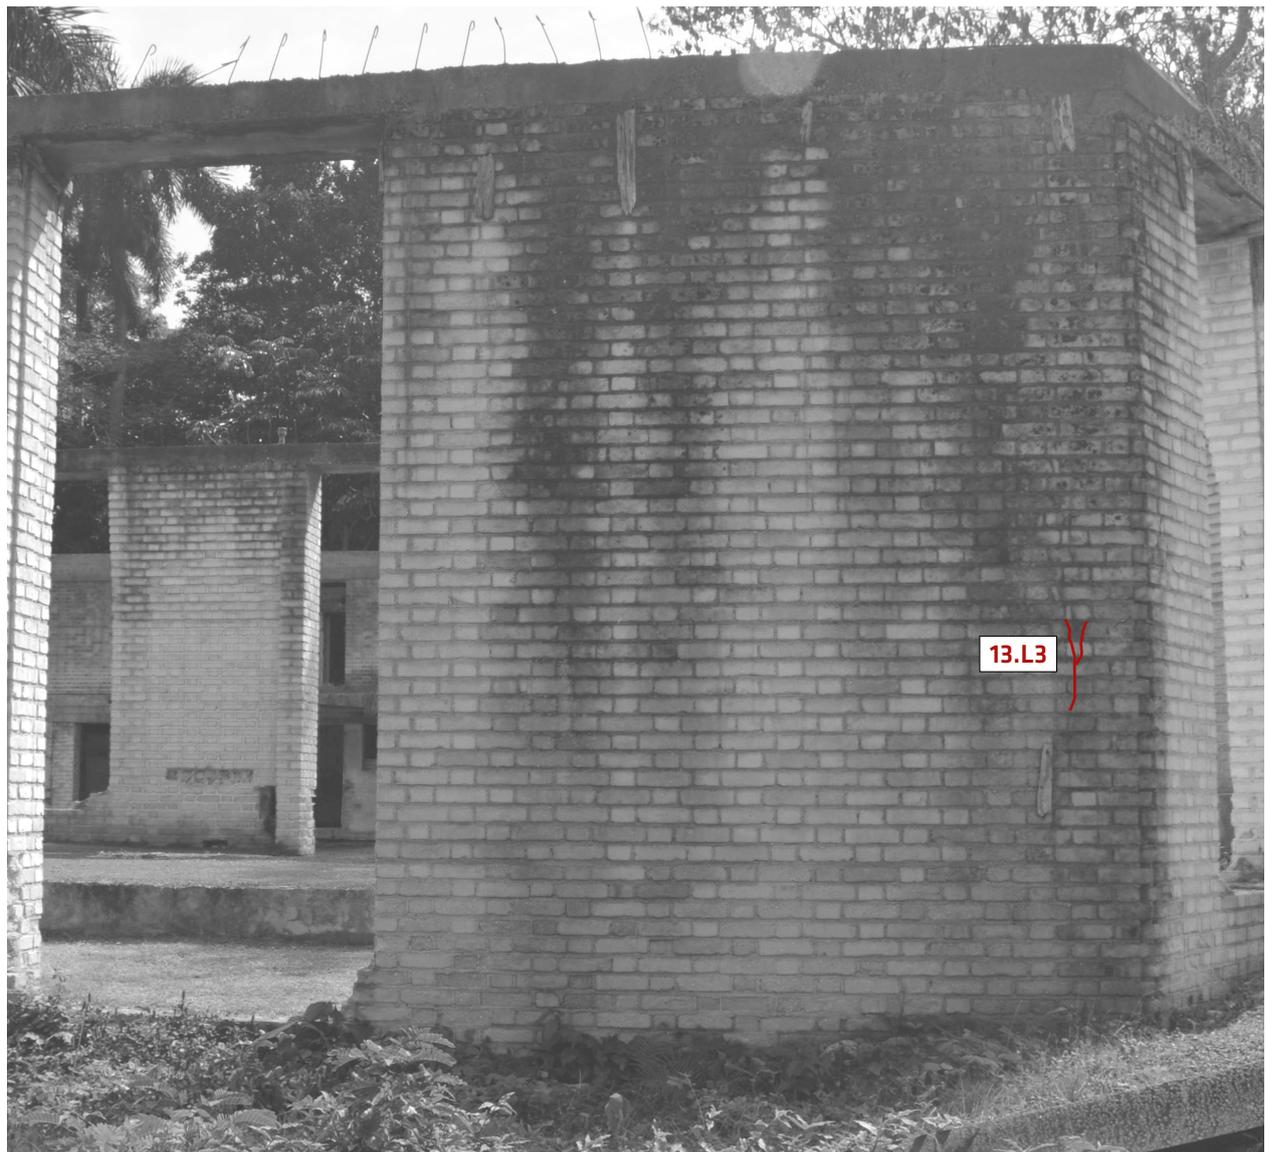
UBICACIÓN	BLOQUE	13	EXTERIOR/INTERIOR
	PLANTA	PT	SUPERFICIE 13.1
LESIÓN			13.L3

PASANTE: NO

DESARROLLO: principalmente vertical

ANCHURA DEL VIENTRE (MM): N.D.

OTRO: Lesión con patrón principalmente vertical, ramificación en la parte superior.

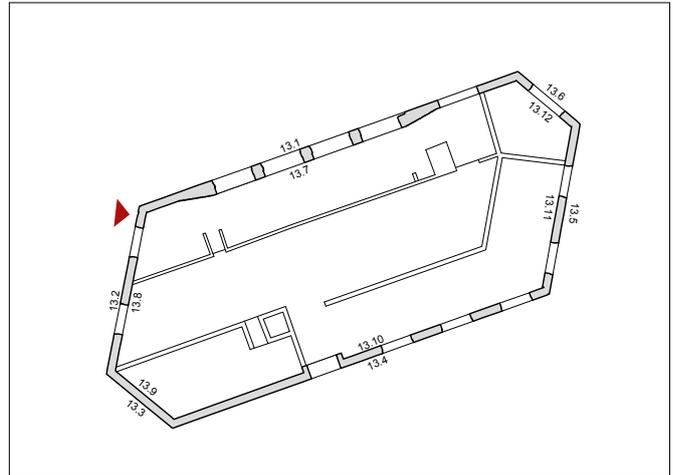
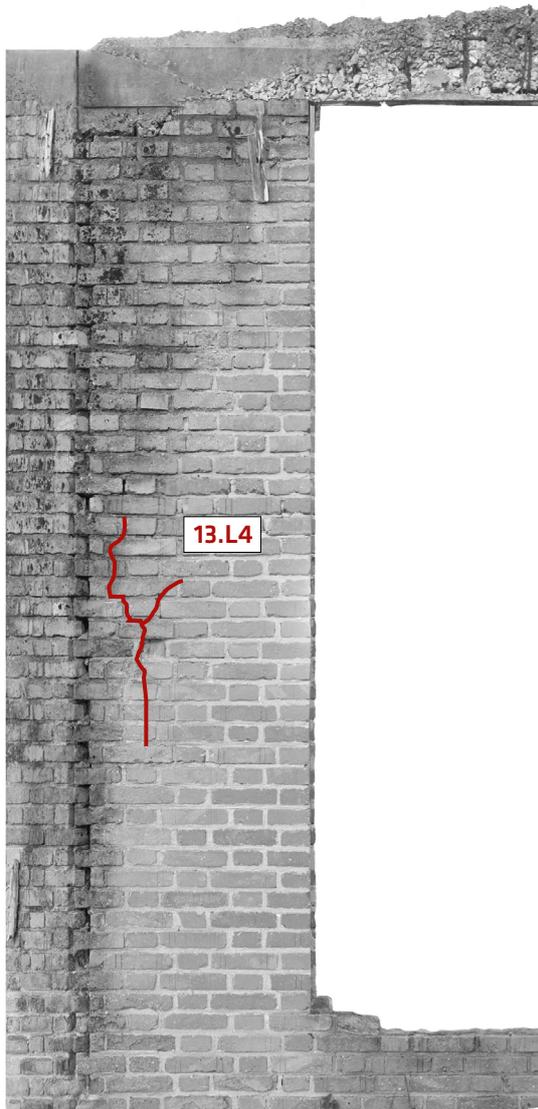
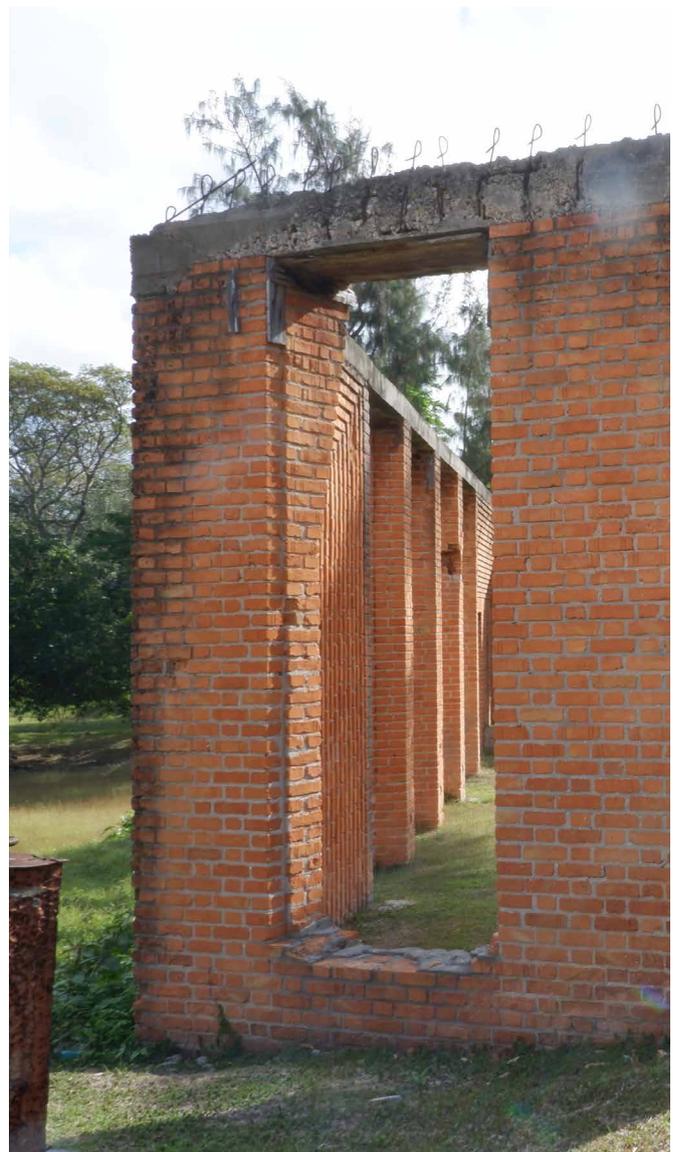
UBICACIÓN	BLOQUE	13	EXTERIOR/INTERIOR
	PLANTA	PT	SUPERFICIE 13.2
LESIÓN			13.L4

PASANTE: NO
 DESARROLLO: principalmente vertical
 ANCHURA DEL VIENTRE (MM): N.D.
 OTRO: Lesión con patrón principalmente vertical, ramificación en la parte superior.

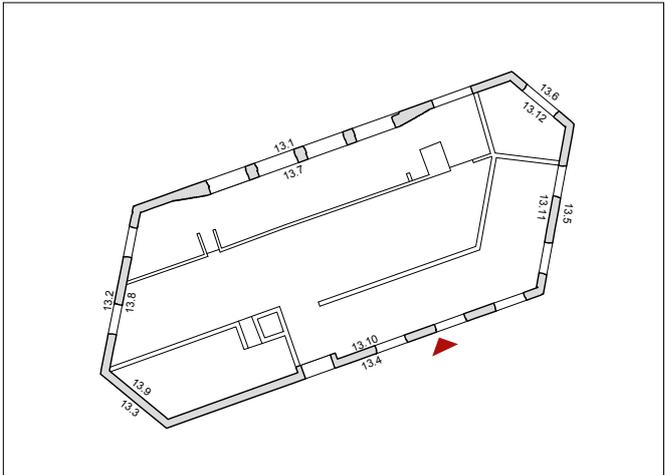
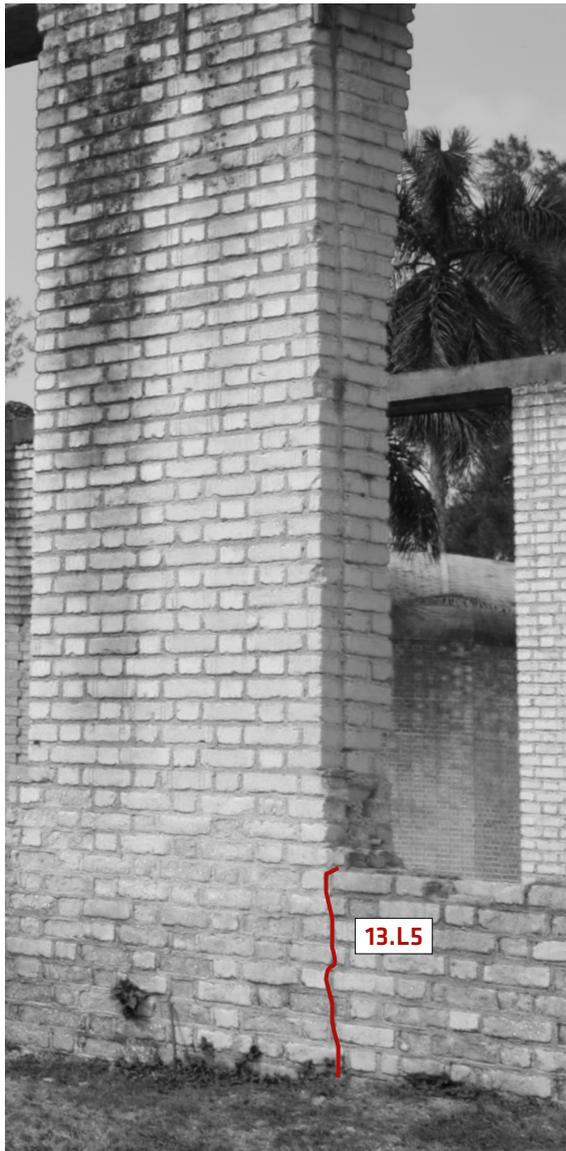
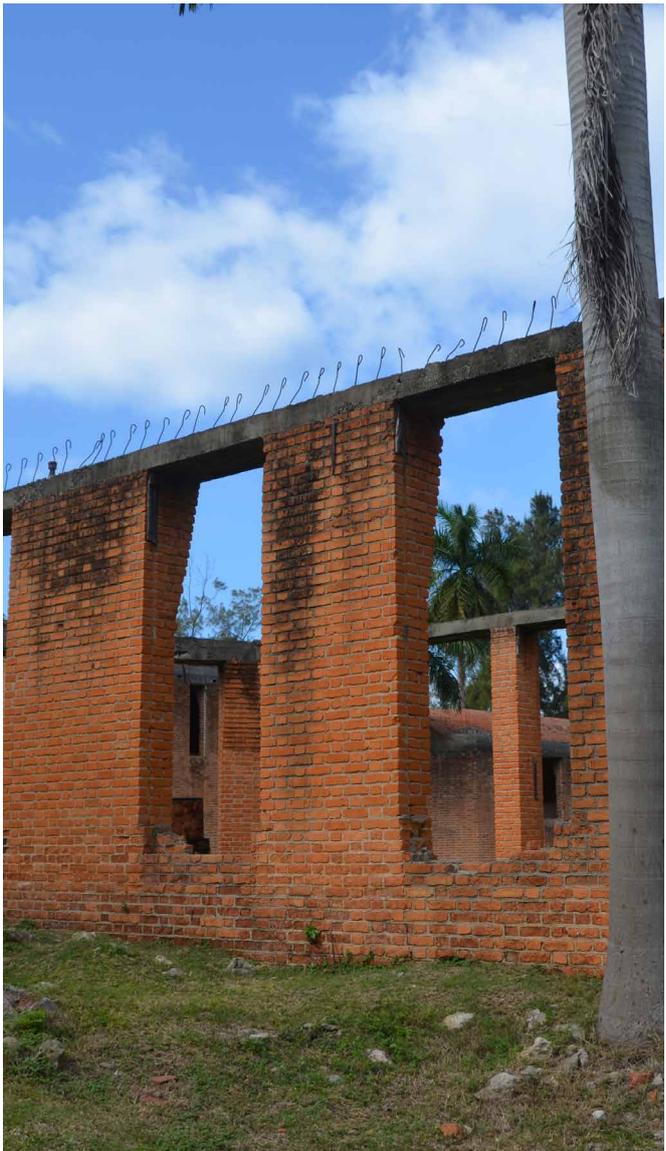
UBICACIÓN	BLOQUE	13	EXTERIOR/INTERIOR
	PLANTA	PT	SUPERFICIE 13.4
LESIÓN			13.L5

PASANTE: SI

DESARROLLO: principalmente vertical

ANCHURA DEL VIENTRE (MM): N.D.

OTRO:
Lesión con patrón principalmente vertical pasante, en la esquina de la parte inferior de la abertura

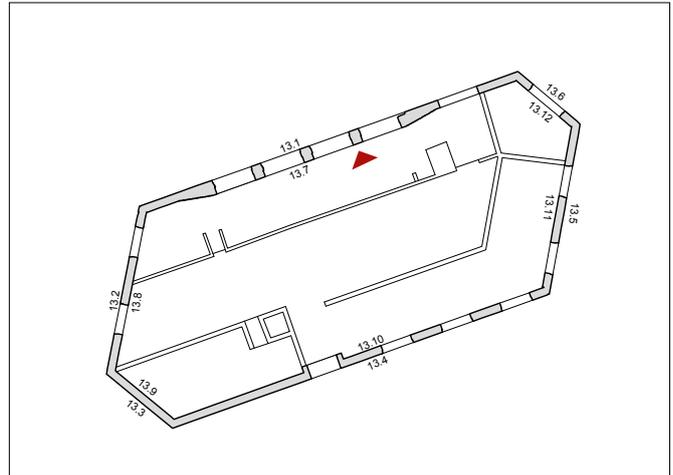
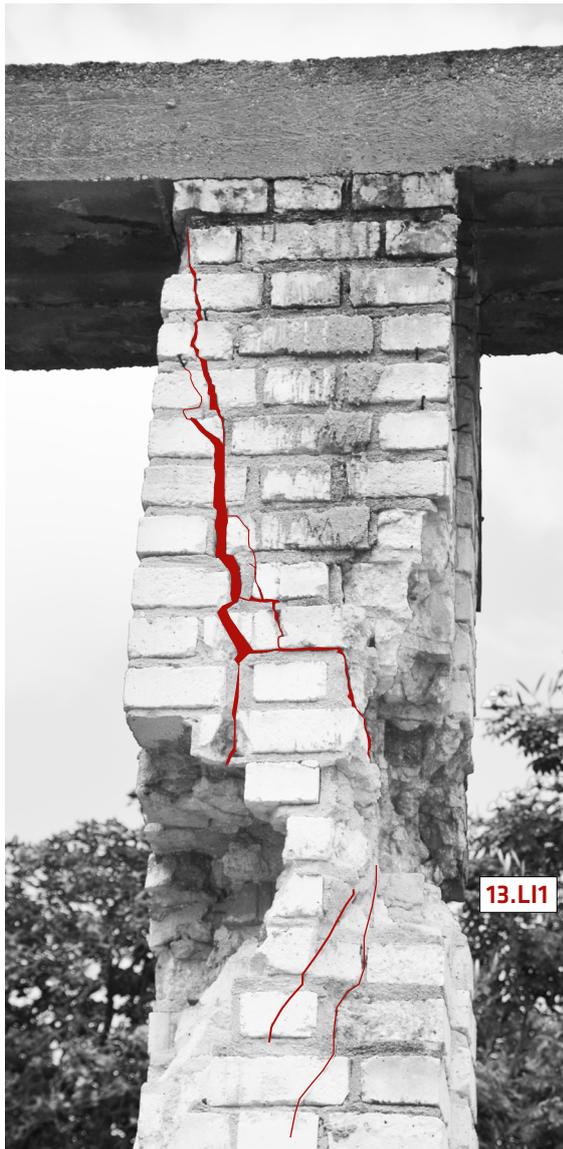
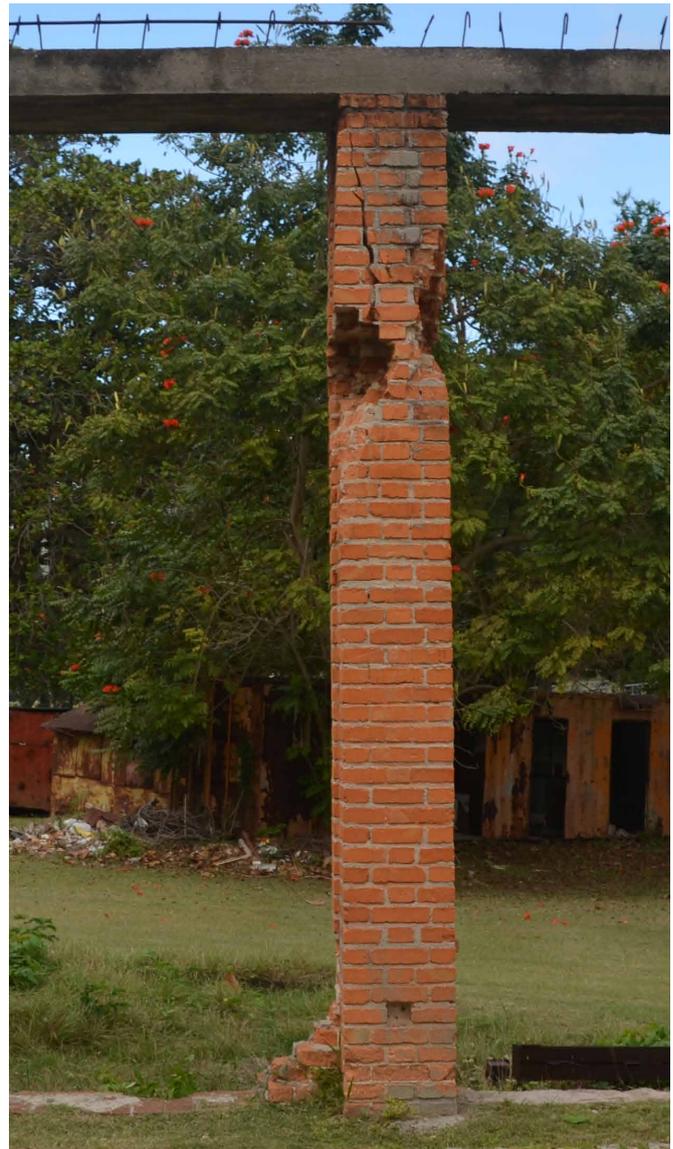
UBICACIÓN	BLOQUE	13	EXTERIOR/ INTERIOR
	PLANTA	PT	SUPERFICIE 13.7
LESIÓN			13.L11

PASANTE: SI
 DESARROLLO: principalmente diagonal
 ANCHURA DEL VIENTRE (MM): N.D.
 OTRO: Lesión con patrón principalmente diagonal, ramificación relacionada con la falta debida al desprendimiento de ladrillos.

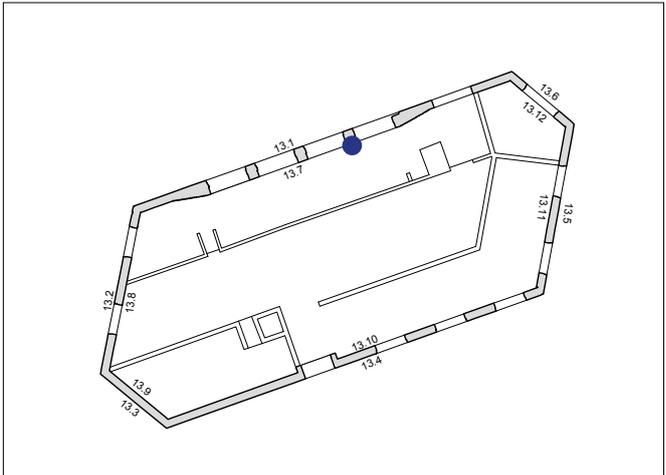
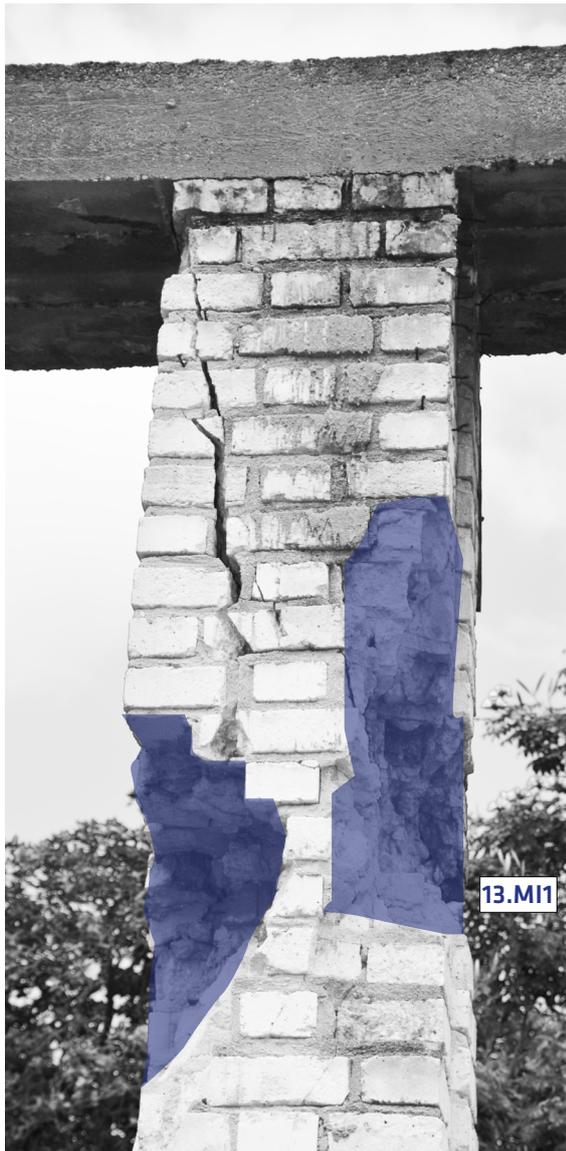
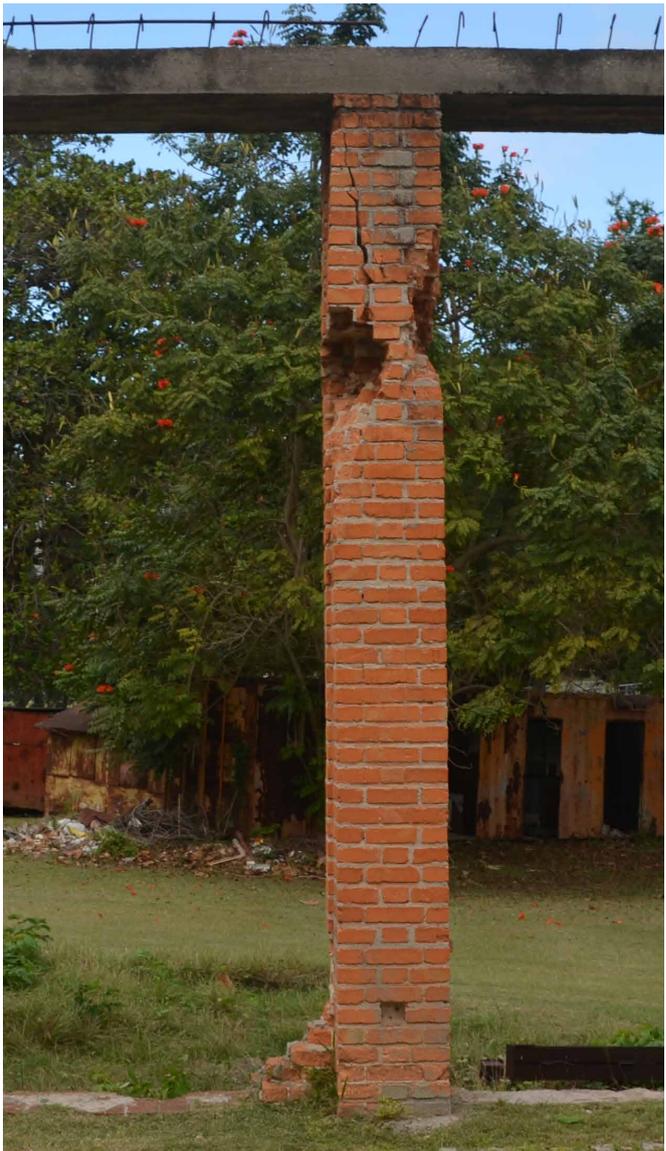
UBICACIÓN	BLOQUE	13	EXTERIOR/ INTERIOR
	PLANTA	PT	SUPERFICIE 13.7
LESIÓN			13.MI1

Falta debida al desprendimiento de ladrillos.
