¡Que no baje el telón!

Análisis de la inestabilidad

Descripción y análisis del marco de fisuras

Bloque 13

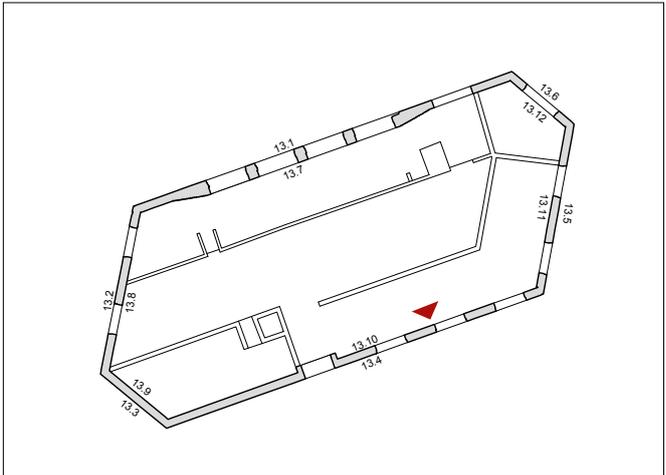
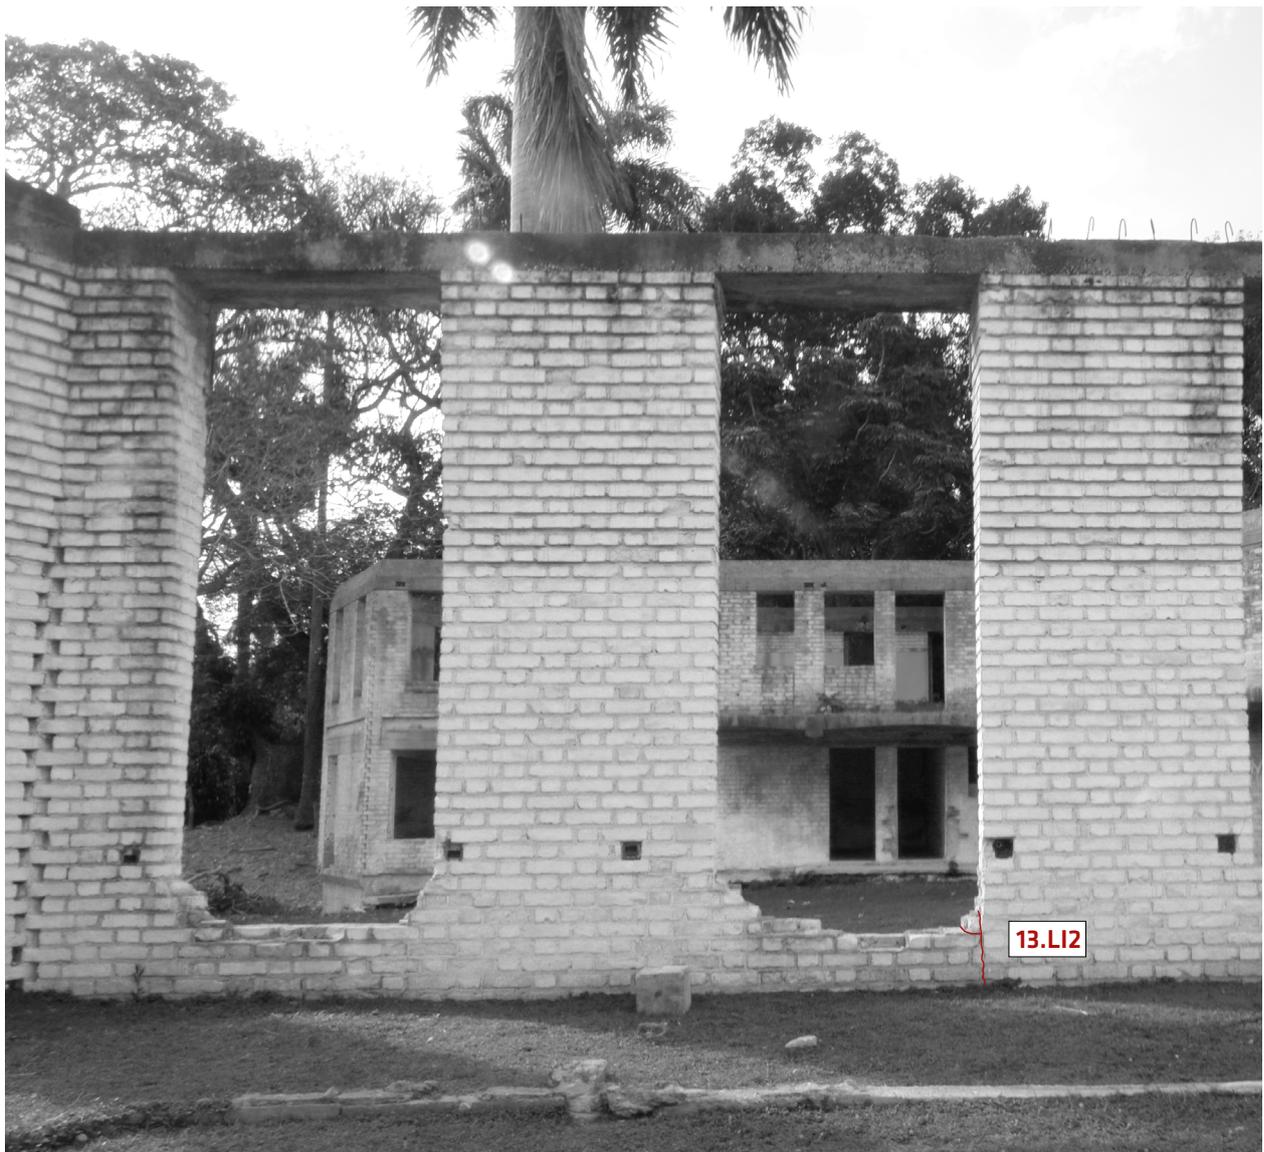
UBICACIÓN	BLOQUE	13	EXTERIOR/ INTERIOR
	PLANTA	PT	SUPERFICIE 13.10
LESIÓN			13.LI2

PASANTE: SI

DESARROLLO: principalmente vertical

ANCHURA DEL VIENTRE (MM): N.D.

OTRO:
Lesión con patrón principalmente vertical pasante, en la esquina de la parte inferior de la abertura

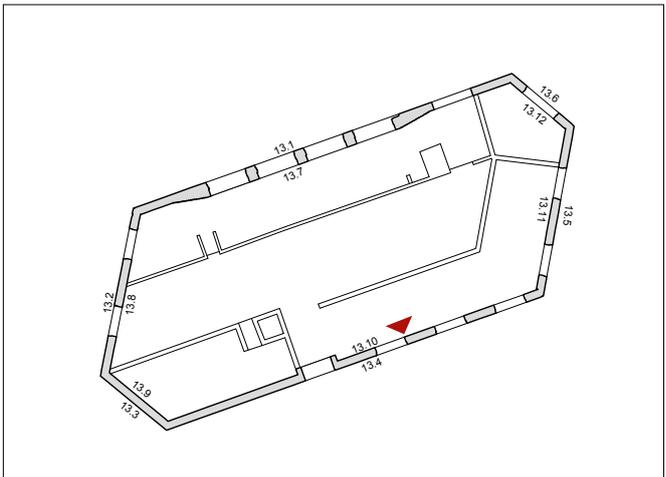
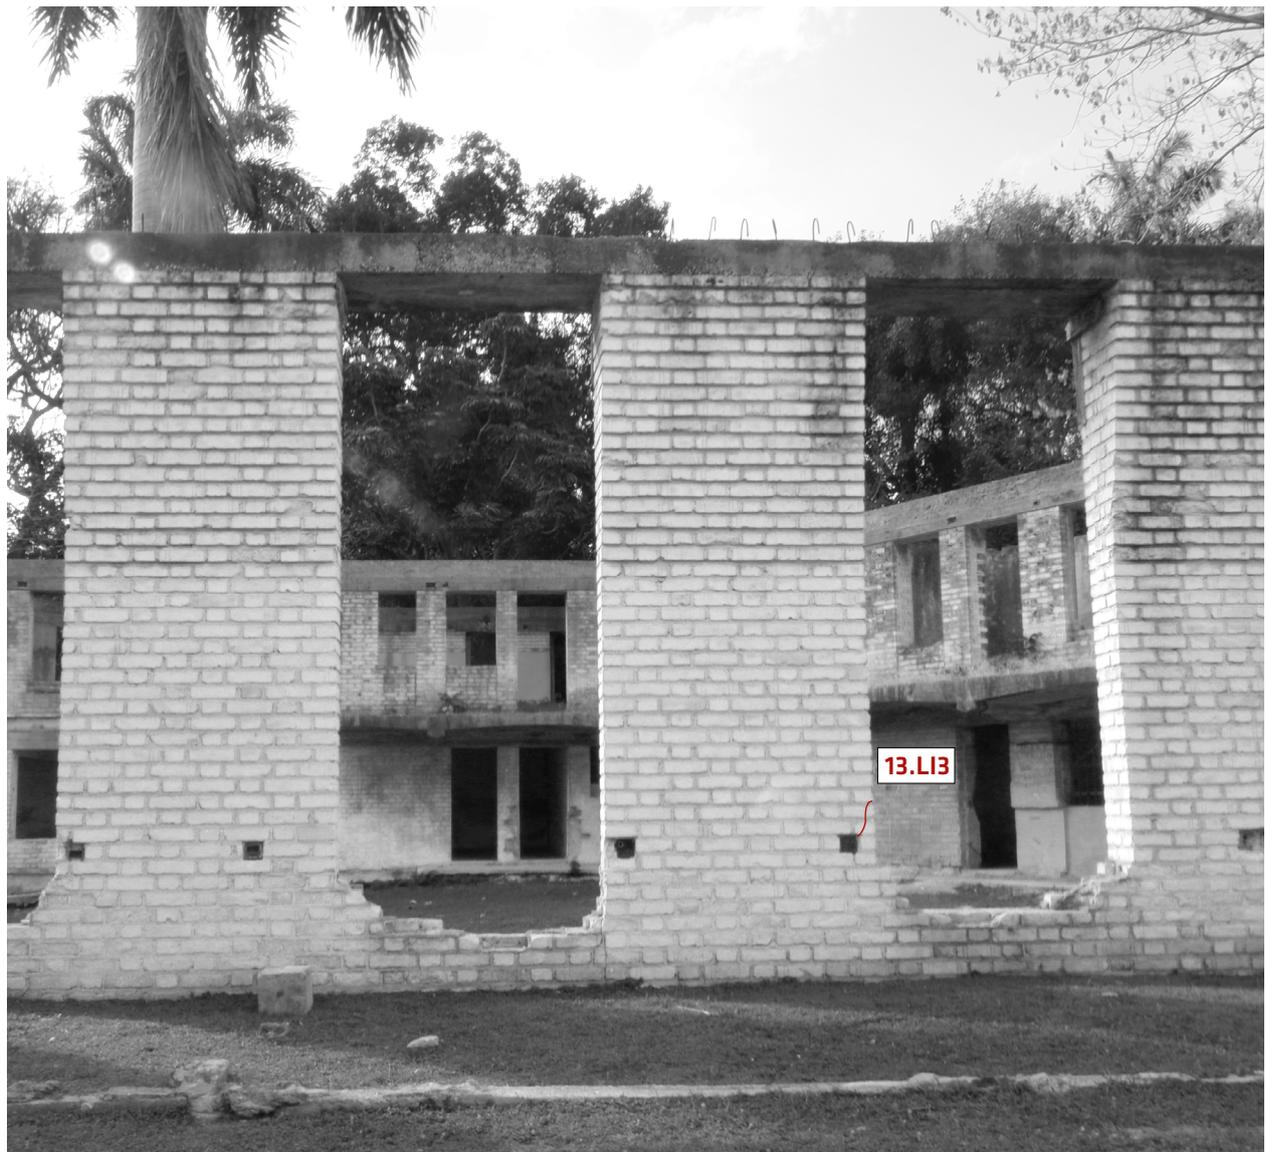
UBICACIÓN	BLOQUE	13	EXTERIOR/INTERIOR
	PLANTA	PT	SUPERFICIE 13.10
LESIÓN			13.L13

PASANTE: NO

DESARROLLO: principalmente vertical

ANCHURA DEL VIENTRE (MM): N.D.

OTRO:
Lesión con patrón principalmente vertical pasante conectada a la ubicación de instalaciones.

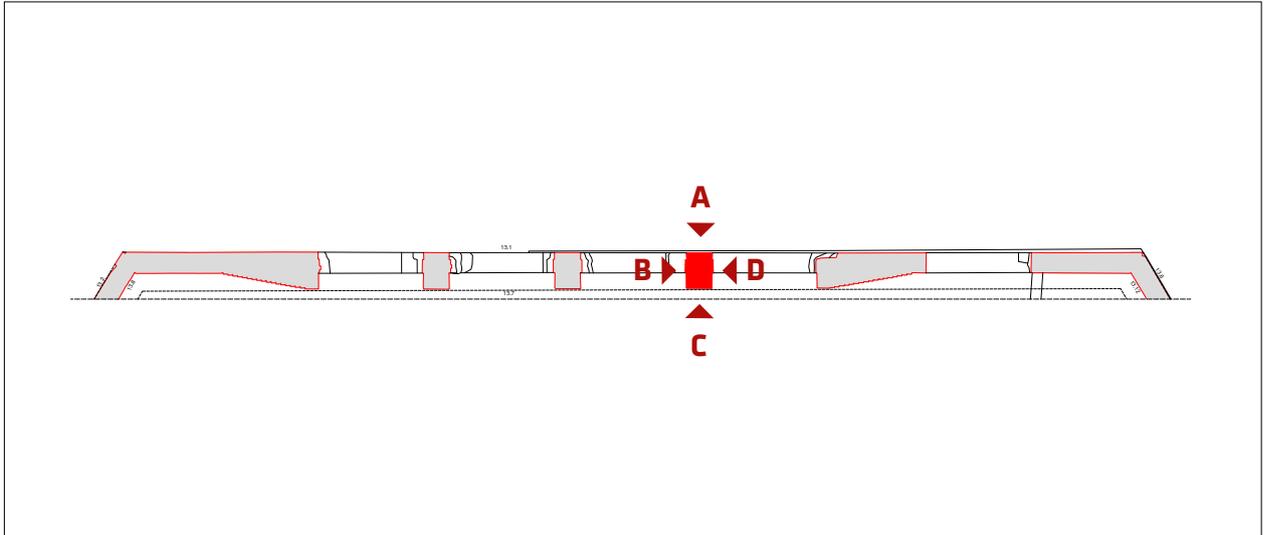
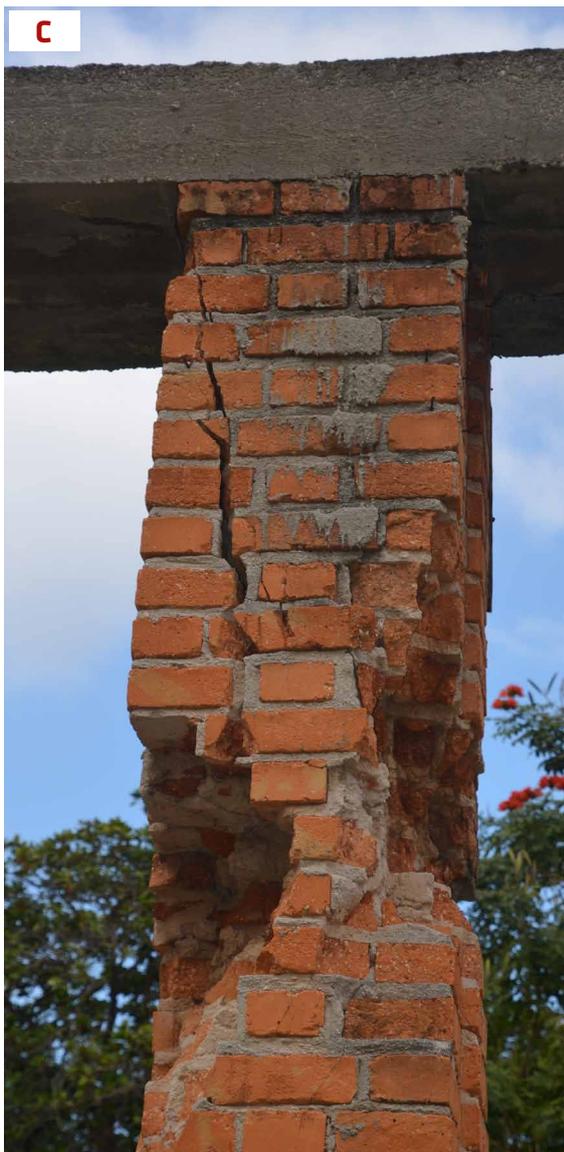
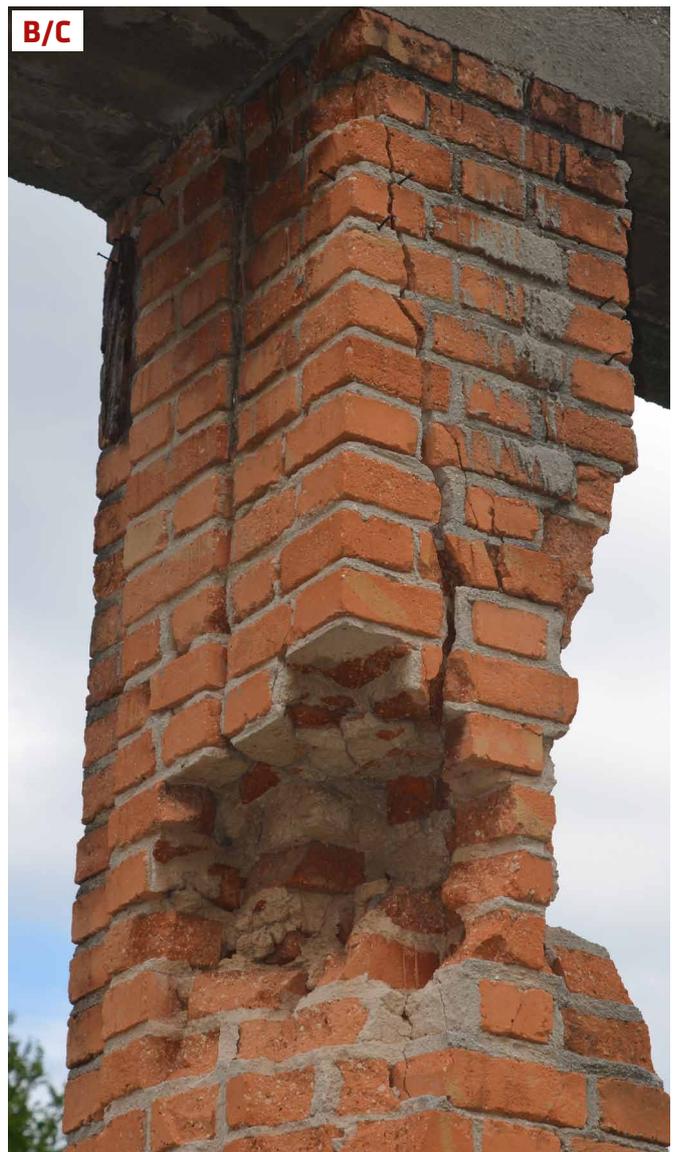
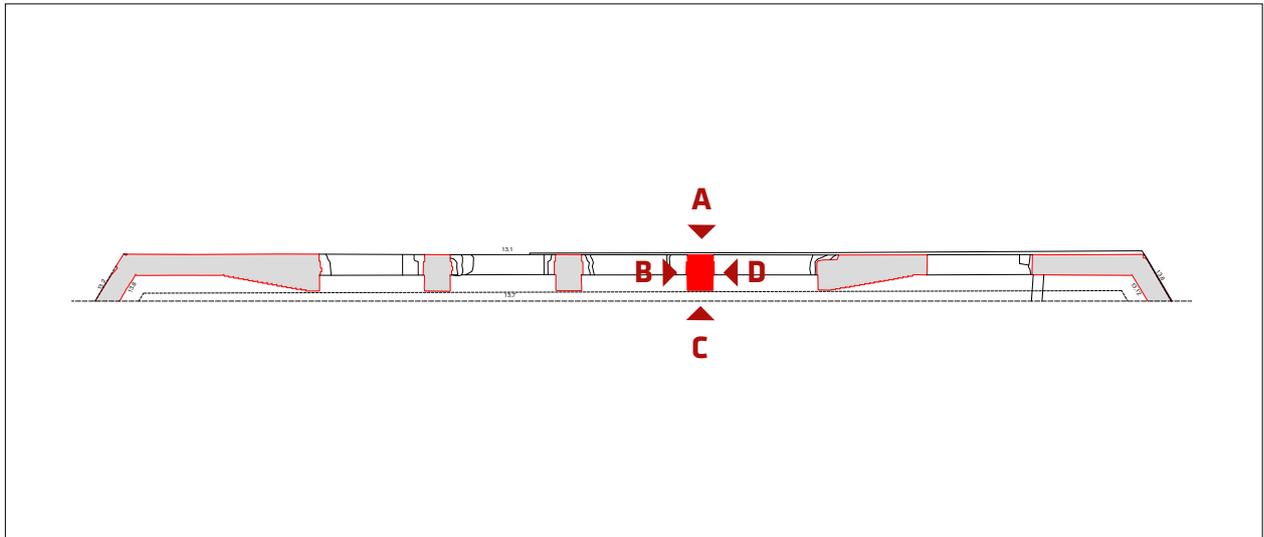
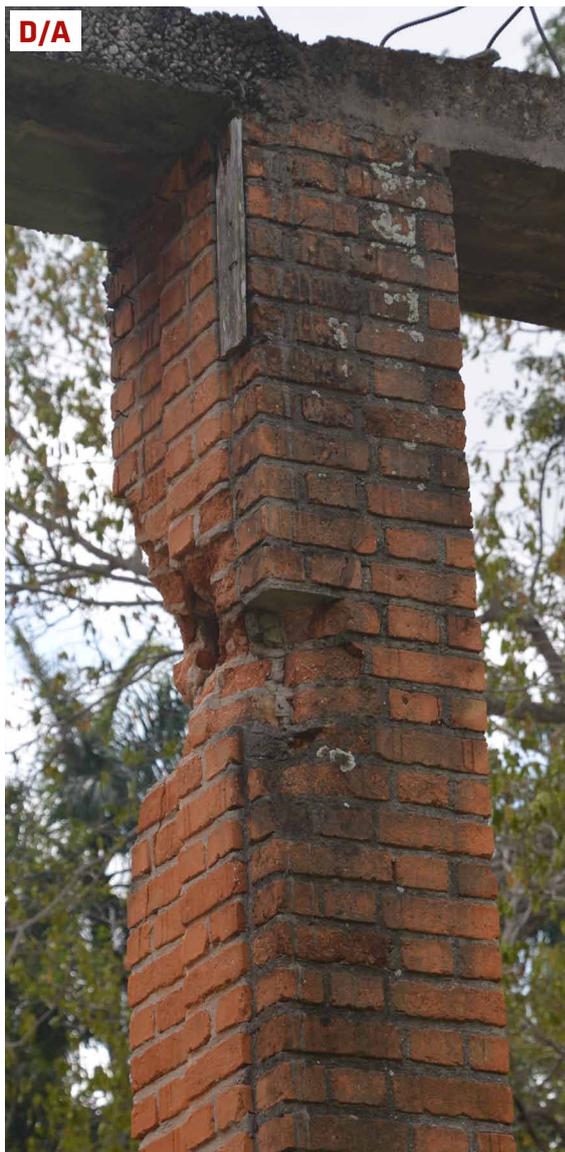
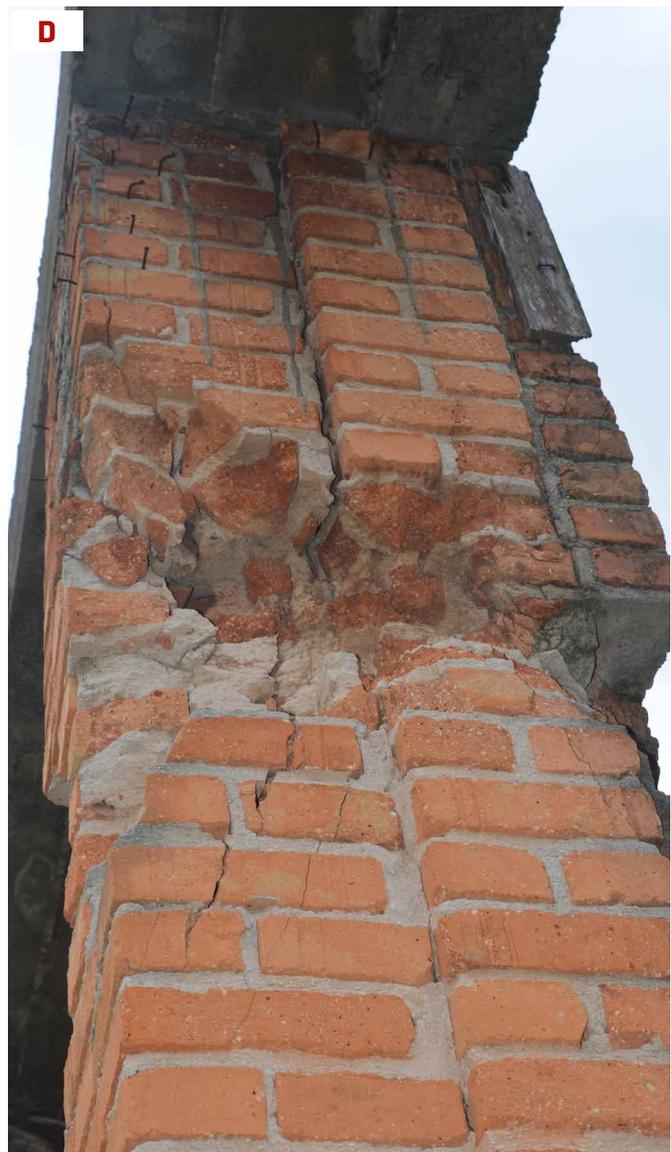
Detalle del pilar relativo a las paredes 13.1 e 13.7

- El único caso que requiere atención es el pilar entre los muros 13.1 y 13.7. En concreto, el pilar soporta únicamente el cordón de hormigón armado y está afectado por diversas lesiones, así como desprendimientos/pérdidas de ladrillo en las cuatro caras. Esto indica que el pilar se encuentra en una fase de pre colapso debido a la apertura de bisagras, un mecanismo de colapso que es probablemente atribuible a un fallo localizado del suelo en la placa de cimentación.

La hipótesis cierta es que la construcción tenga que ser completada, o por lo menos será necesario necesarias intervenciones de rigidez de los cimientos.

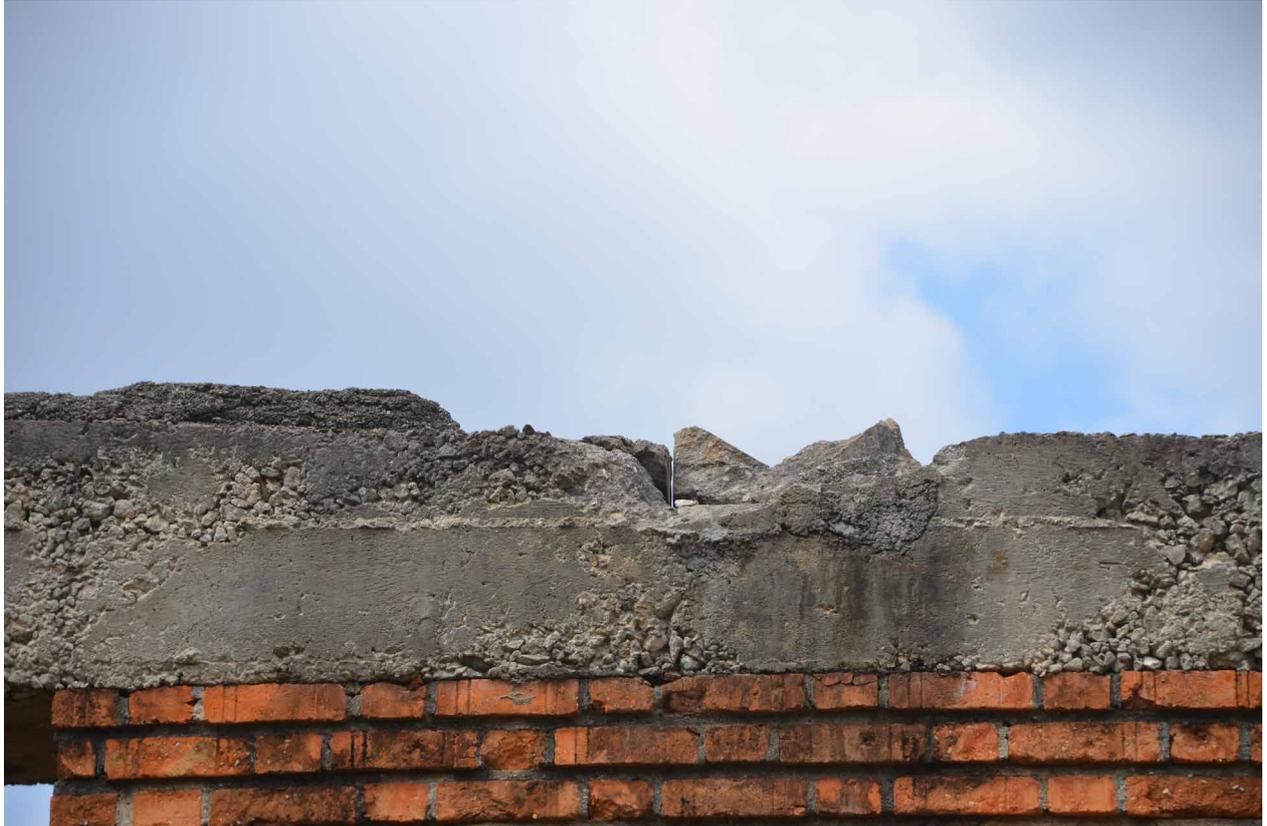
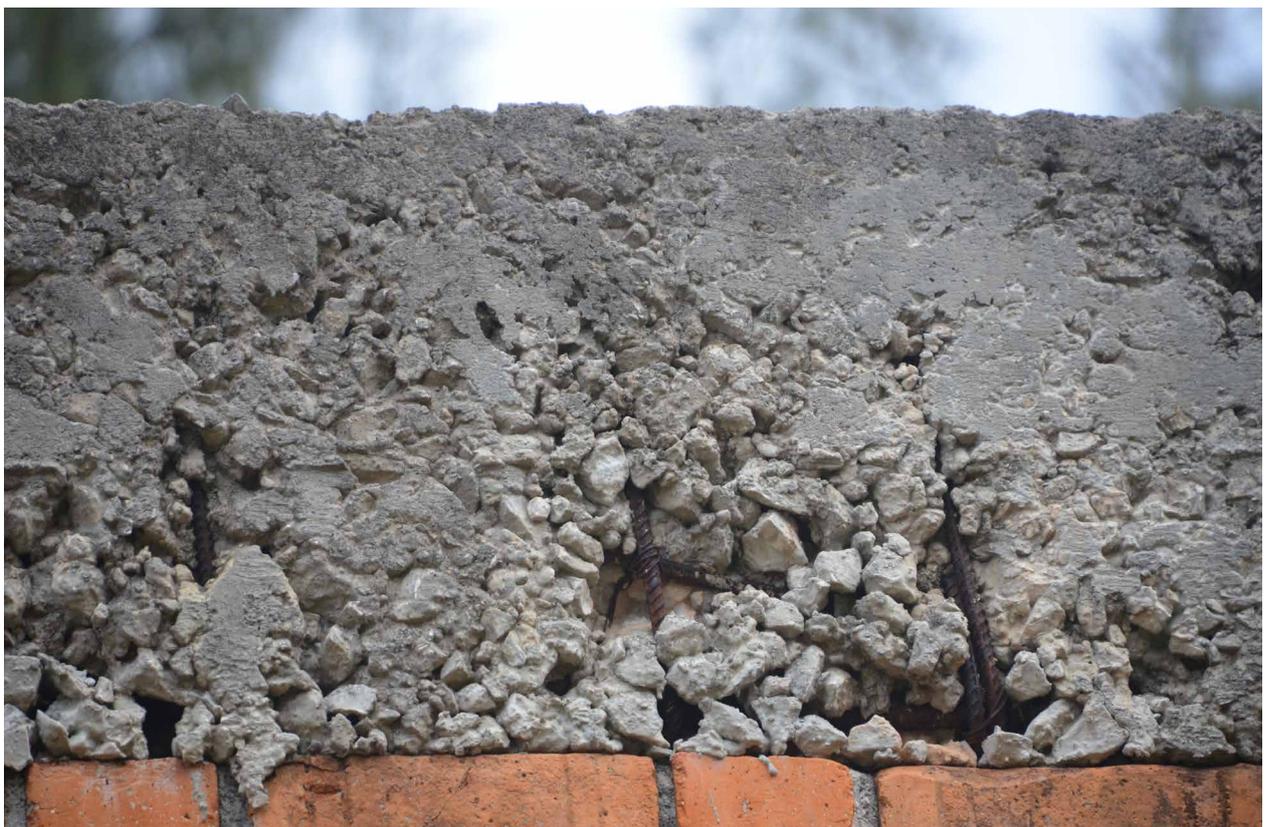
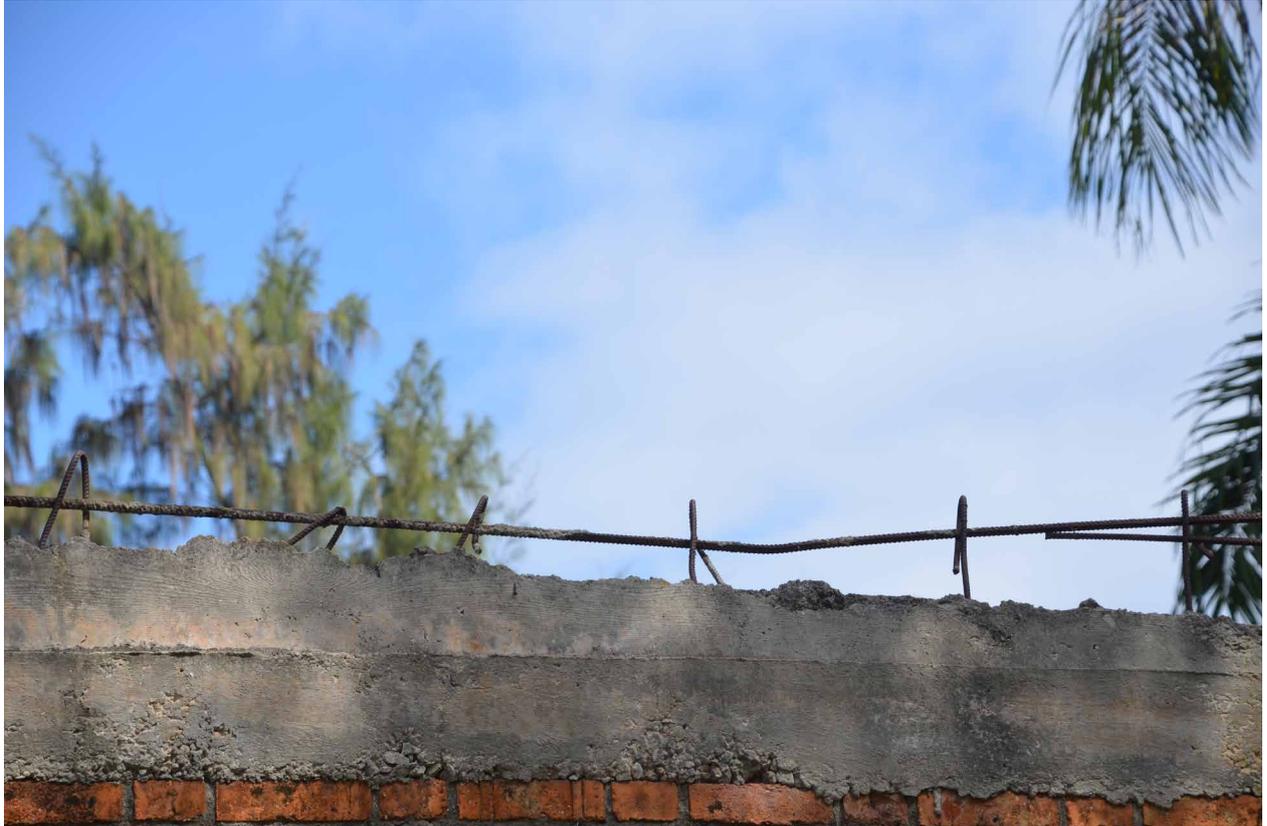
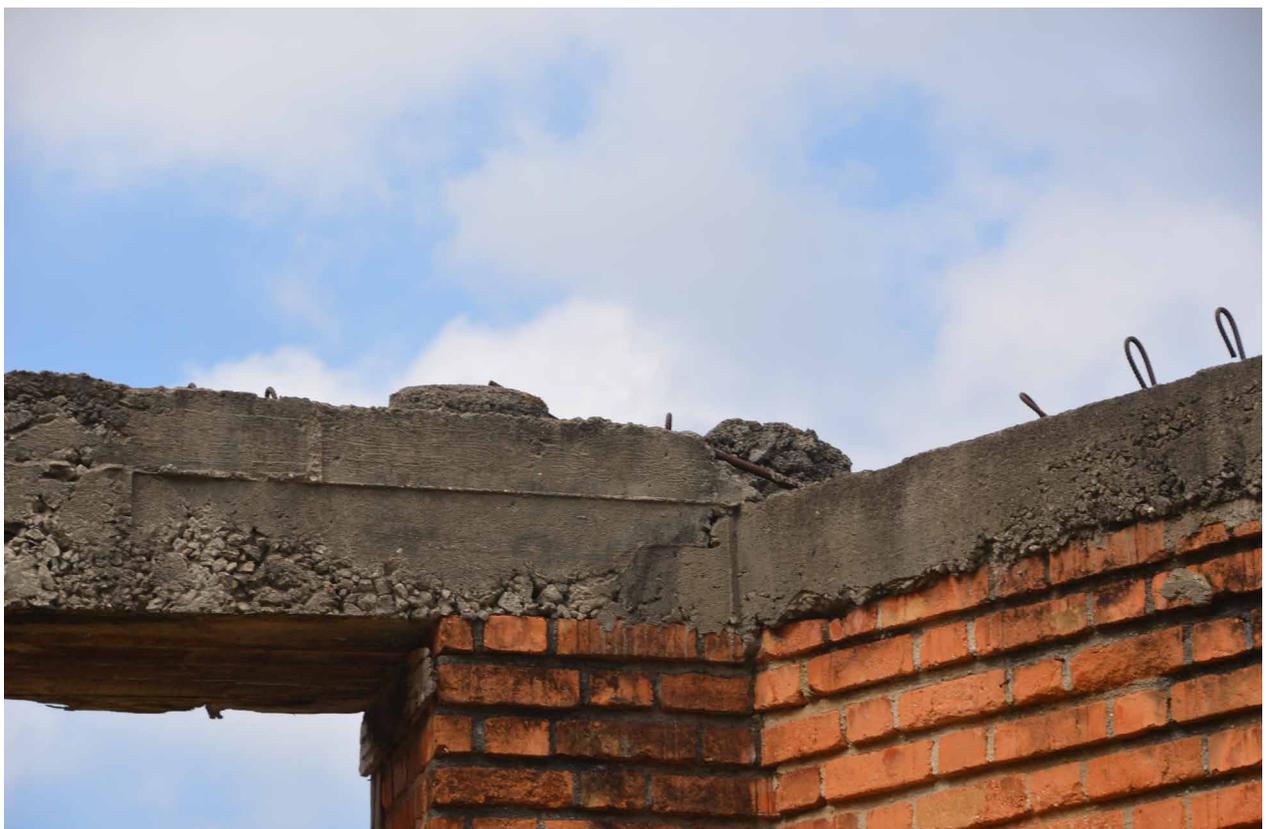
Detalle de la cadena de cerramiento superior de hormigón armado

- Las partes de hormigón armado, y en particular el cordón situado en la parte apical de los muros, se encuentran en un grave estado de deterioro. La gran presencia de “nidios de grava” denuncia una ejecución errónea durante las fases de construcción.
