¡Que no baje el telón!

Análisis de la inestabilidad

Descripción y análisis del marco de fisuras

Bloque 3

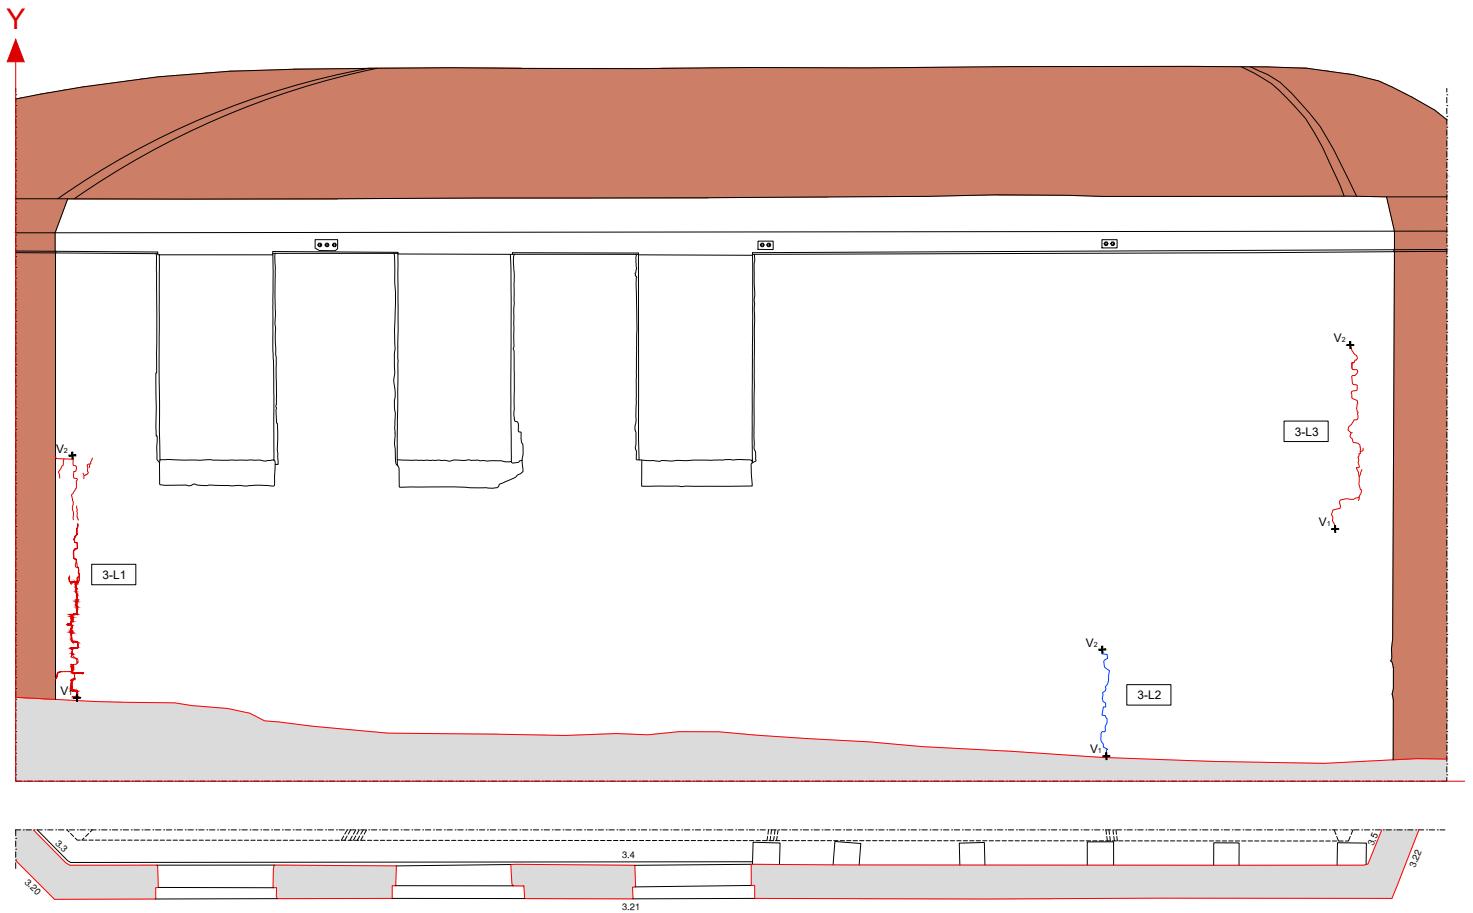
SUPERFICIE		3.21		LESIONES			3.L1 - 3.L3			OTRO						
NÚMERO LESIÓN	LUGAR	POSICIÓN (m)		LONGITUD (m)	ANCHO (mm)	PROFUNDIDAD			COMPLANARIDAD		TIPOLOGÍA			DIRECCIÓN		
		X	Y			P	P/S	N.R.	C	N.C.	V	Λ	//	f	→	↑
3.L1	V1	0.73	0.98	2.90	6-10			√	√				√		√	
	V2	0.67	1.91													
3.L2	V1	1.30	0.30	1.28	0-3			√	√				√		√	
	V2	1.28	1.55													
3.L3	V1	15.52	2.97	2.20	3-6	√			√				√		√	
	V2	15.70	5.13

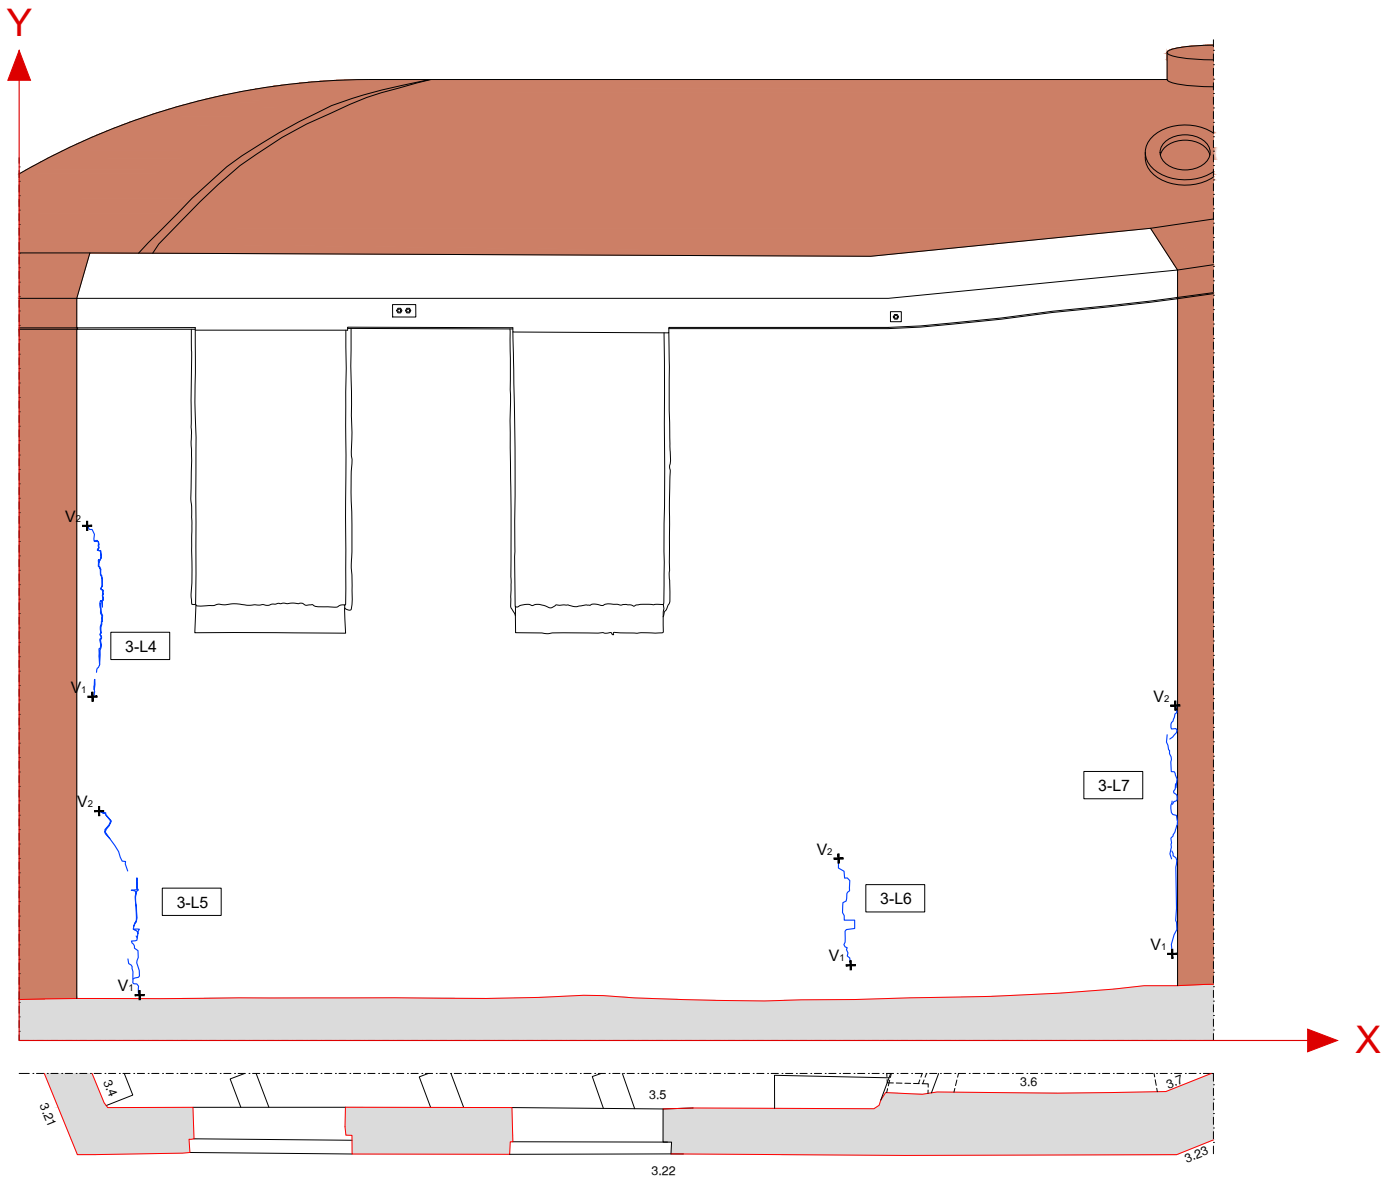
SUPERFICIE		3.22		LESIONES				3.L4 - 3.L7				OTRO						
NÚMERO LESIÓN	LUGAR	POSICIÓN (m)		LONGITUD (m)	ANCHO (mm)		PROFUNDIDAD			COMPLANARIDAD		TIPOLOGÍA			DIRECCIÓN			
		X	Y		G	P	P/S	N.R.	C	N.C.	V	Λ	//	f	→	↑	↖	
3.L4	V1	0.64	4.16	1.60	6-10					√	√				√		√	
	V2	0.60	2.66															
3.L5	V1	1.06	0.20	0.82	3-6					√	√				√			√
	V2	0.71	2.01															
3.L6	V1	0.73	0.66	0.95	3-6					√	√				√		√	
	V2	0.72	1.60															
3.L7	V1	10.16	0.76	2.19	3-6					√	√				√		√	
	V2	10.19	2.96

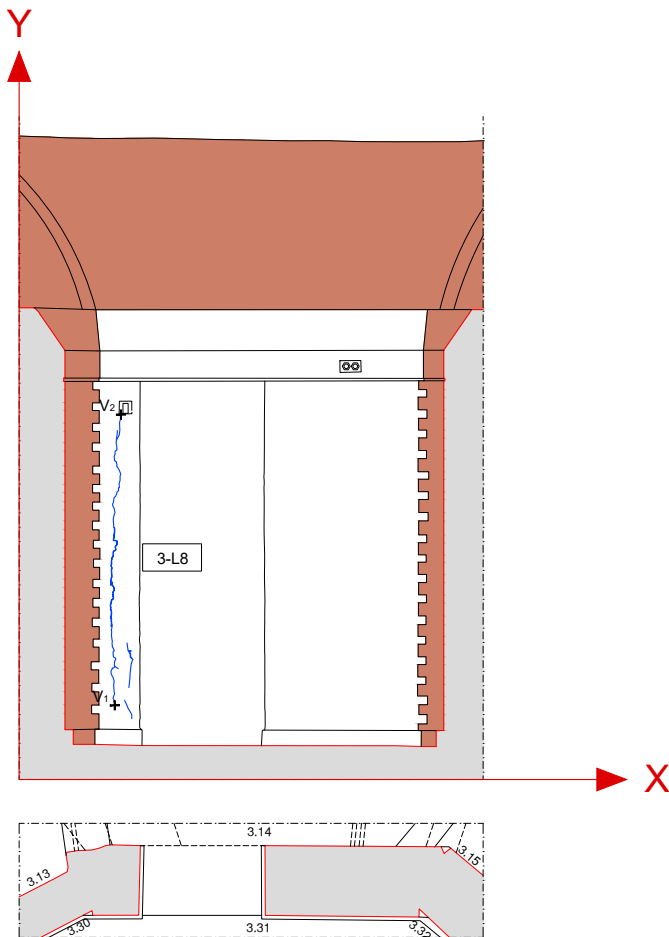
SUPERFICIE		3.31		LESIONES		3.L8		OTRO											
NÚMERO LESIÓN	LUGAR	POSICIÓN (m)		LONGITUD (m)	ANCHO (mm)		PROFUNDIDAD			COMPLANARIDAD		TIPOLOGÍA				DIRECCIÓN			
		X	Y		G	P	P/S	N.R.	C	N.C.	V	Λ	//	f	→	↑	↖		
V1	0.85	0.65	2.56	3-6	6-10														
V2	0.89	3.21									√	√					√

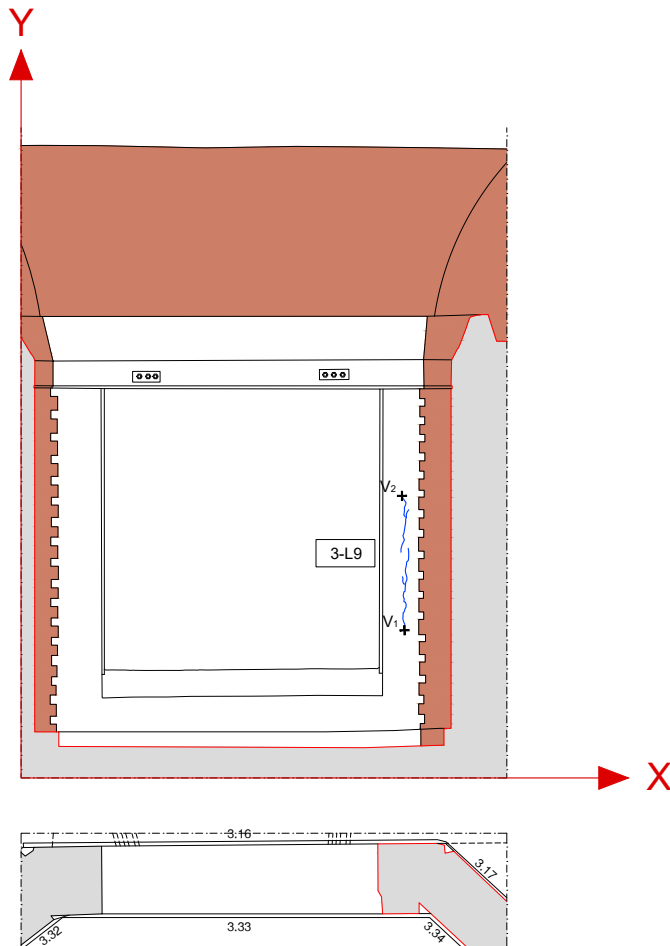
SUPERFICIE		3.33		LESIONES		3.L9			OTRO									
NÚMERO LESIÓN	LUGAR	POSICIÓN (m)		LONGITUD (m)	ANCHO (mm)			PROFUNDIDAD		COMPLANARIDAD		TIPOLOGÍA				DIRECCIÓN		
		X	Y		G	P	P/S	N.R.	C	N.C.	V	Λ	//	f	→	↑	↖	
3.L9	V1	3.38	0.65	1.43	0-3					√	√				√		√	
	V2	3.35	2.25

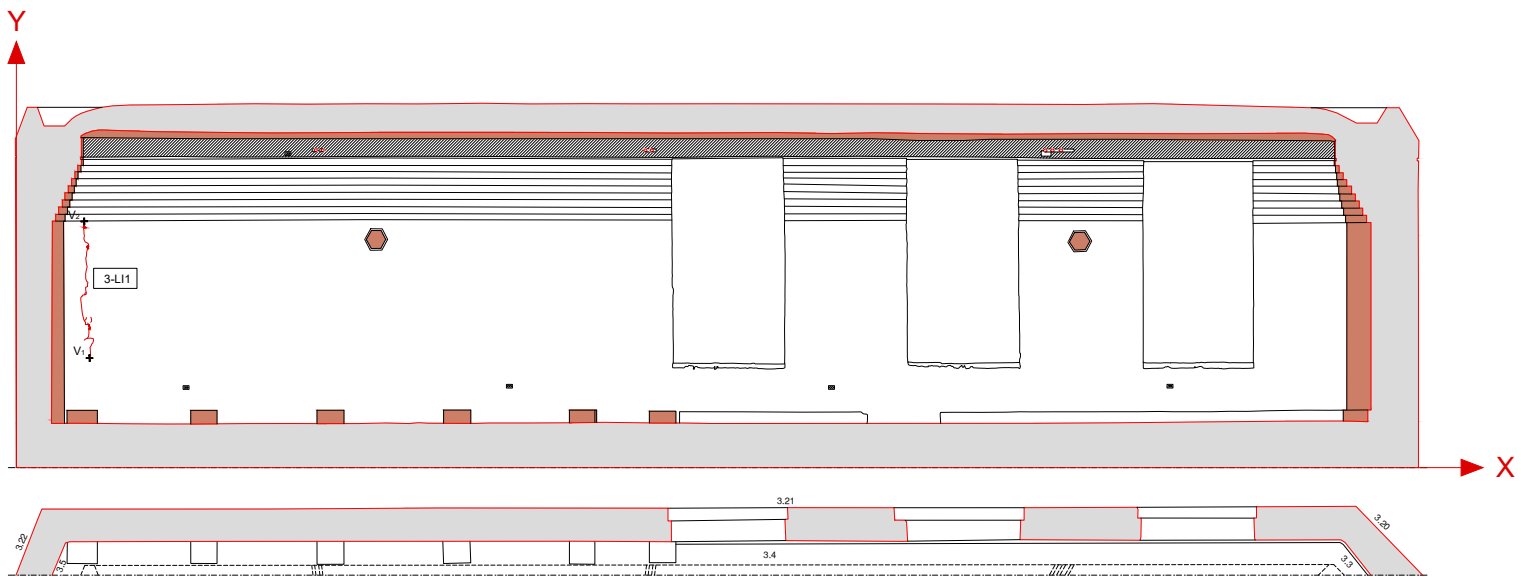
SUPERFICIE		3.4		LESIONES			3.LI1			OTRO							
NÚMERO LESIÓN	LUGAR	POSICIÓN (m)		LONGITUD (m)	ANCHO (mm)	PROFUNDIDAD			COMPLANARIDAD		TIPOLOGÍA			DIRECCIÓN			
		X	Y		G	P	P/S	N.R.	C	N.C.	V	Λ	//	f	→	↑	↖
3.LI1	V1	0.88	1.30	1.63	0-3				√	√				√		√	
	V2	0.82	2.94

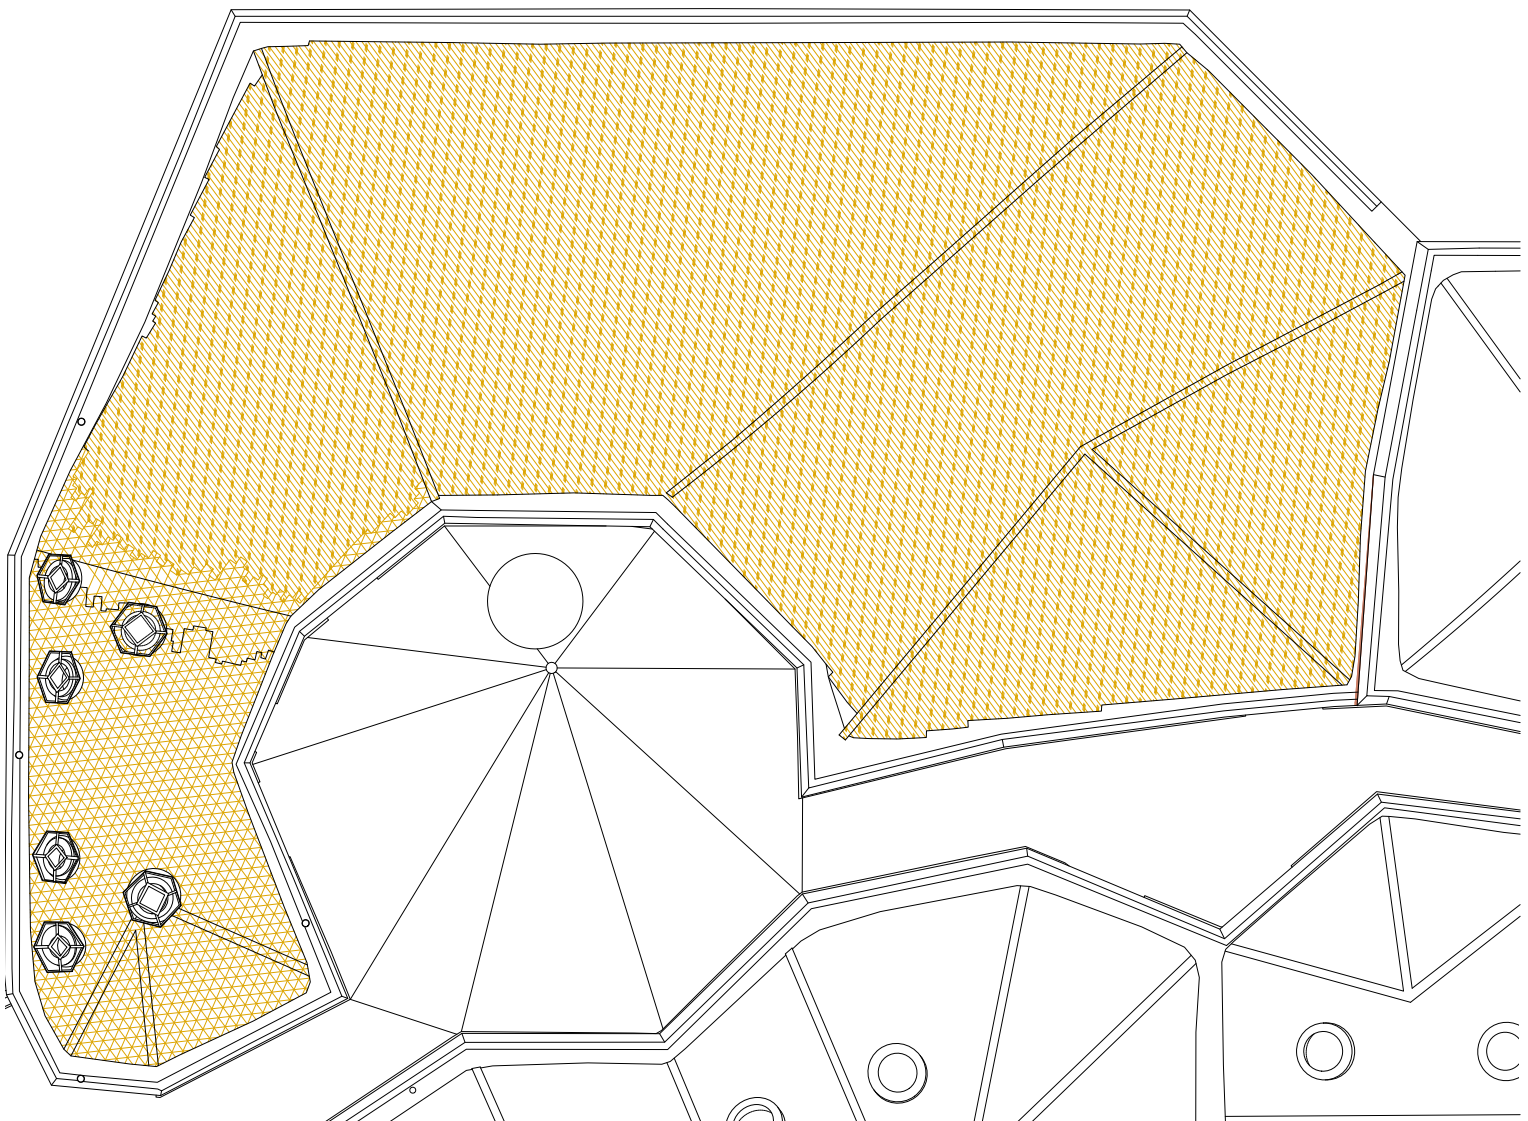
SUPERFICIE	LESIONES	OTRO	DEGRADACIÓN ANTRÓPICA
Reemplazo de rasillas - extensión = 85% de la superficie

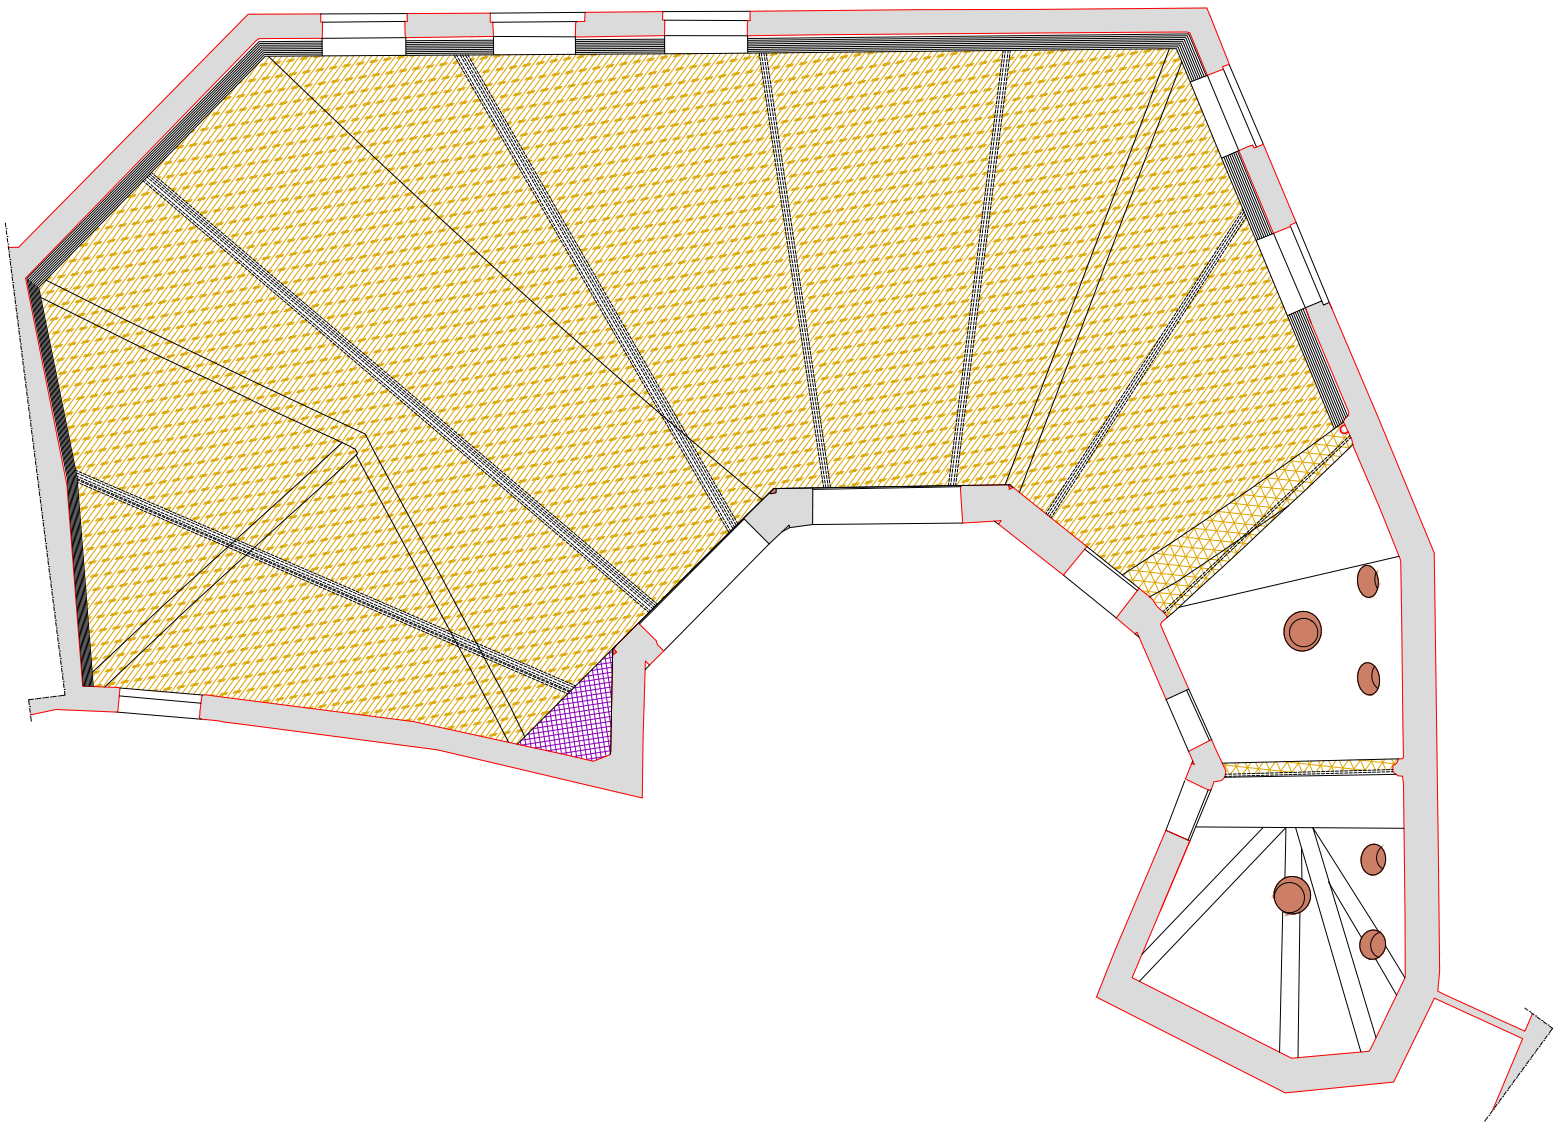
SUPERFICIE	LESIONES	OTRO	DEGRADACIÓN ANTRÓPICA
------------	----------	------	------------------------------

Reemplazo de rasillas - **extensión = 85%** de la superficie

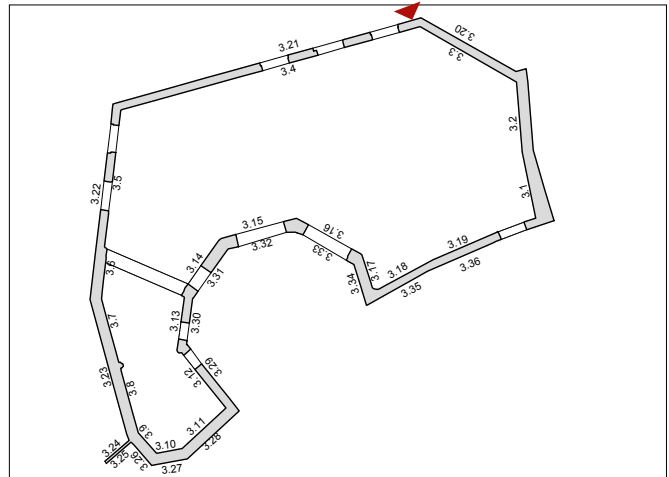
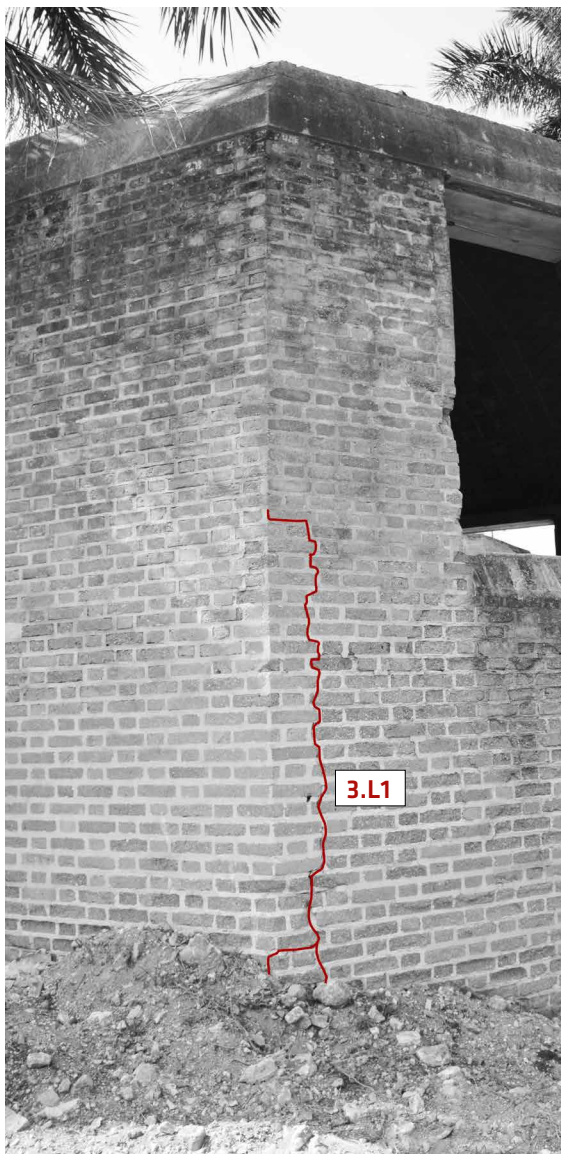
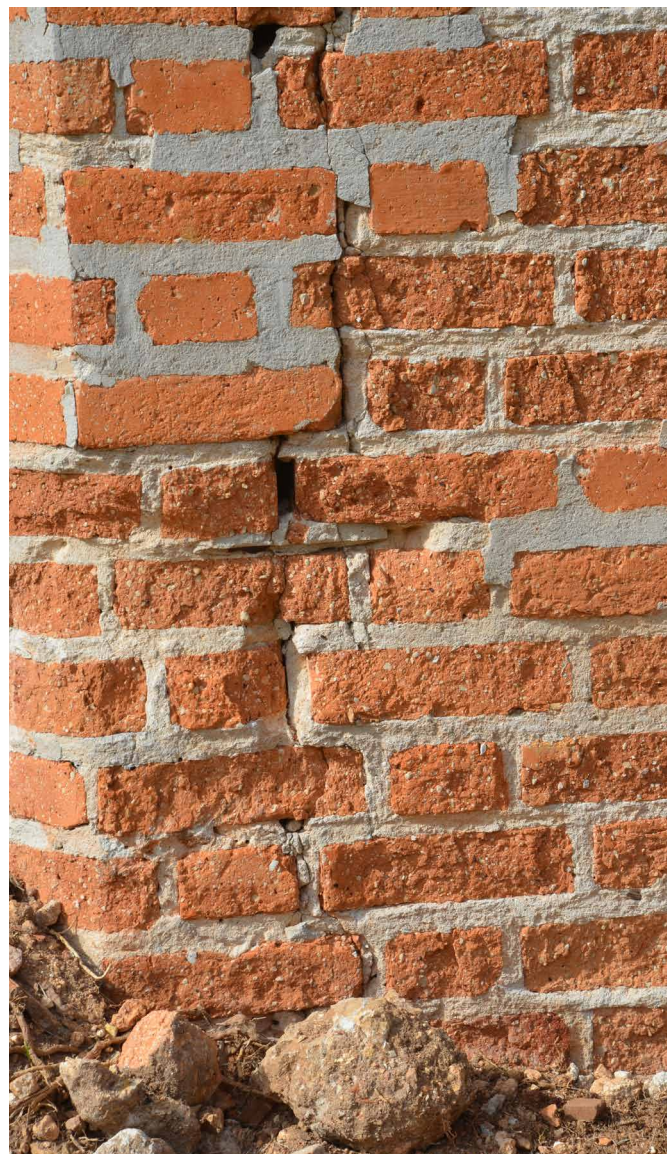
UBICACIÓN	BLOQUE	3	EXTERIOR/INTERIOR
	PLANTA	PT	SUPERFICIE 3.21
LESIÓN			3.L1

PASANTE: N.D.
 DESARROLLO: principalmente vertical
 ANCHURA DEL VIENTRE (MM): 6-10
 OTRO: Lesión probablemente pasante

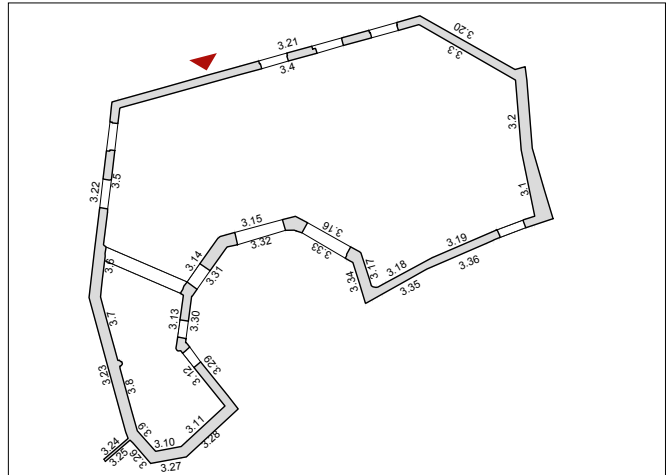
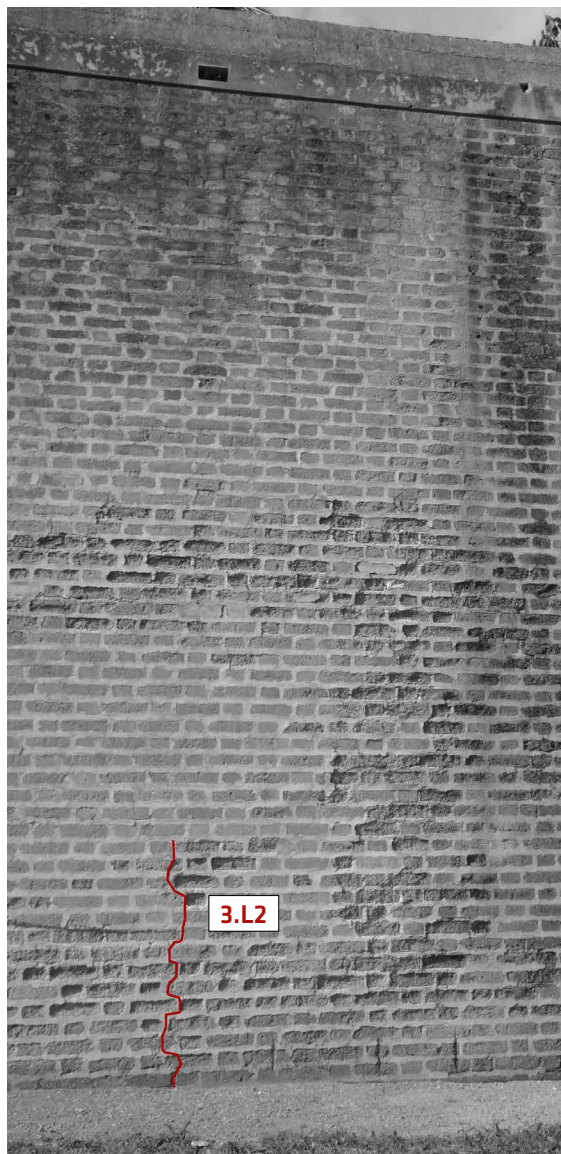
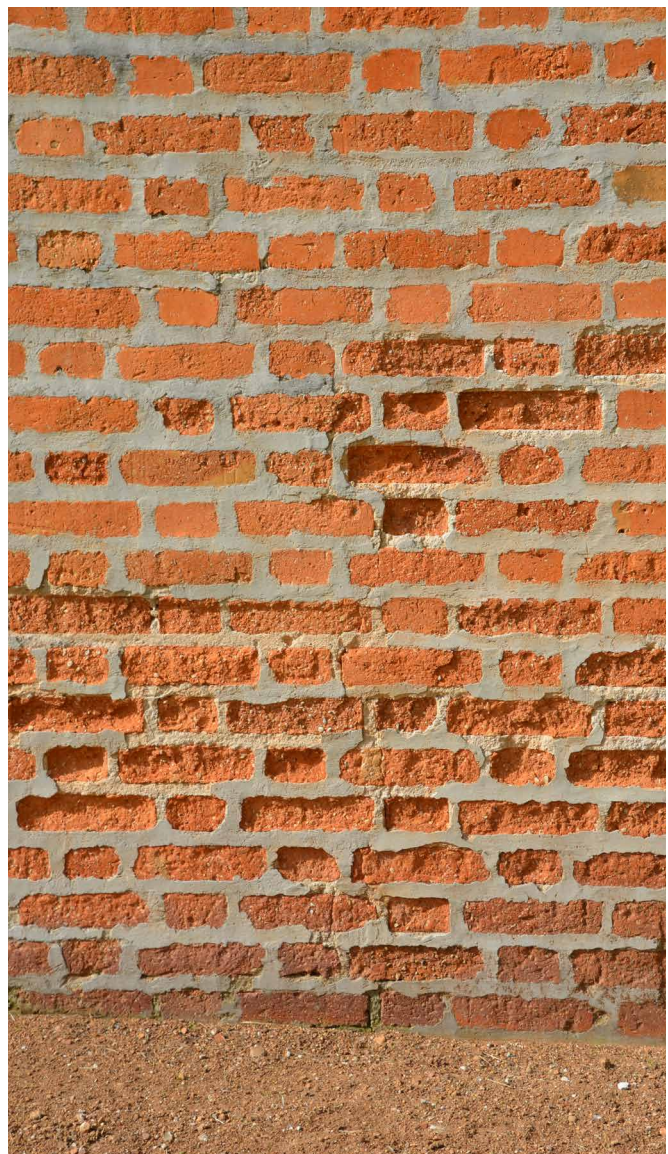
UBICACIÓN	BLOQUE	3	EXTERIOR/INTERIOR
	PLANTA	PT	SUPERFICIE
LESIÓN			3.L2

DESCRIPCIÓN	
PASANTE:	N.D.
DESARROLLO:	principalmente vertical
ANCHURA DEL VIENTRE (MM):	0-3
OTRO:

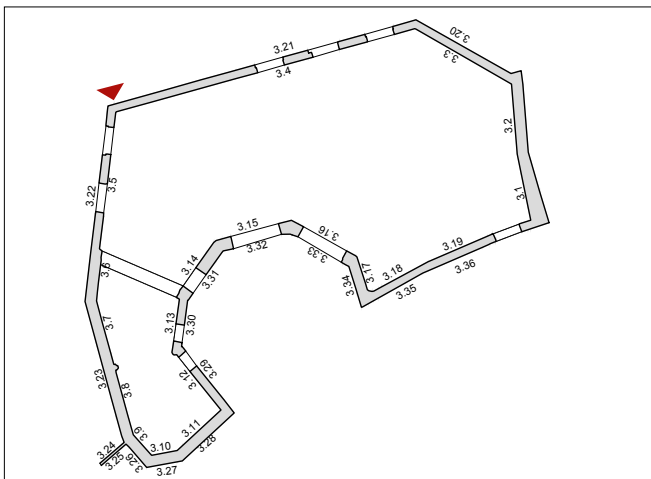
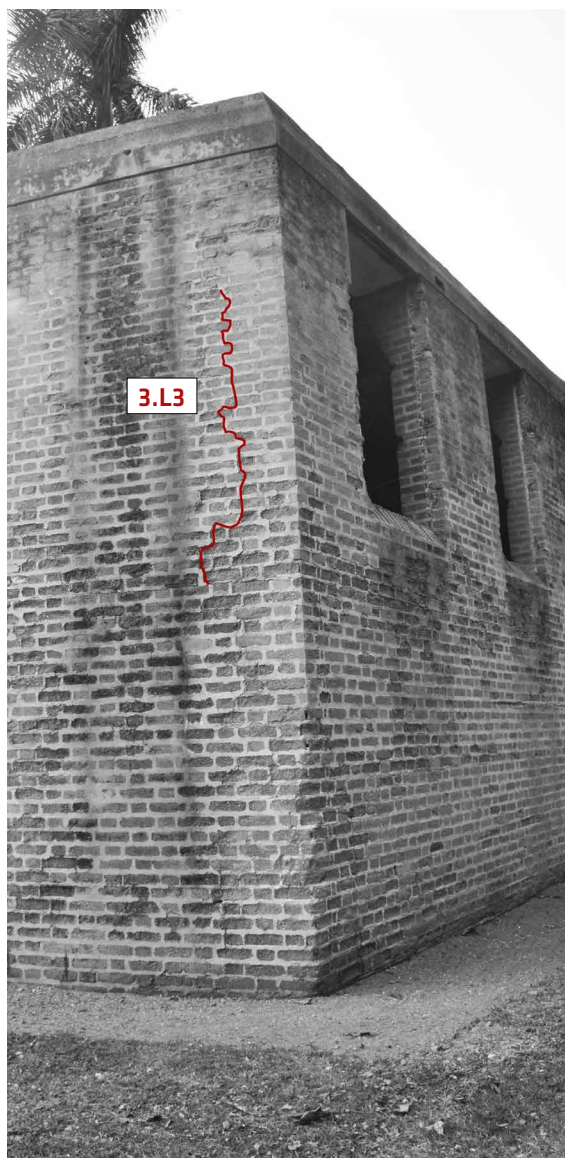
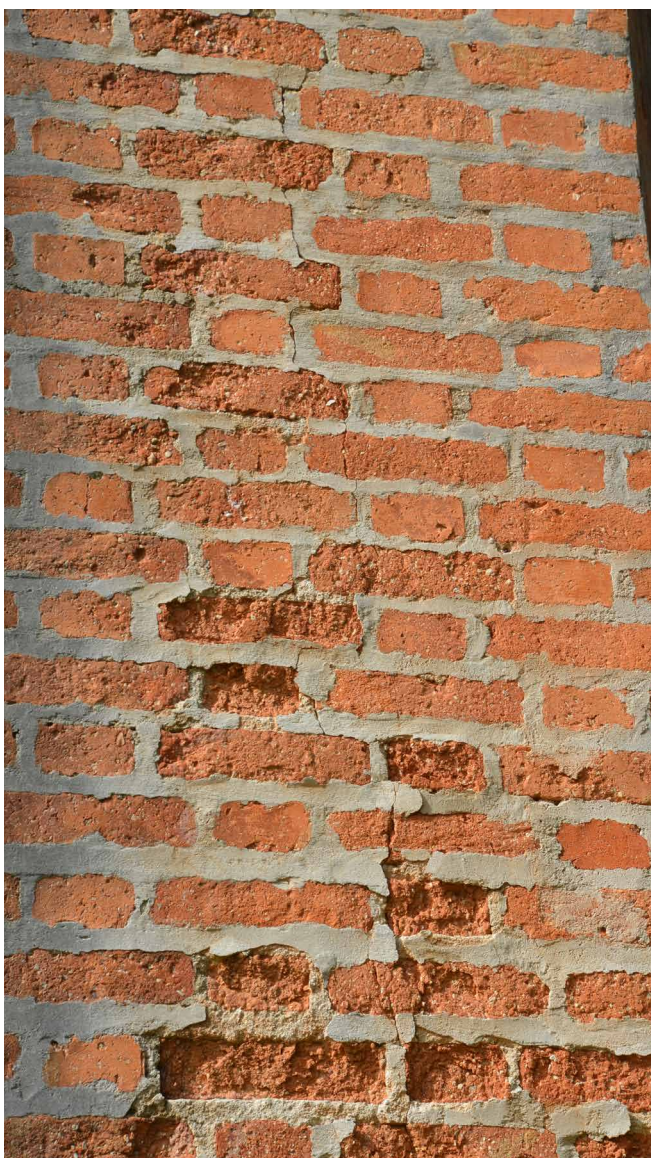
UBICACIÓN	BLOQUE	3	EXTERIOR/INTERIOR
	PLANTA	PT	SUPERFICIE 3.21
LESIÓN			3.L3

PASANTE: SI

DESARROLLO: principalmente vertical

ANCHURA DEL VIENTRE (MM): 3-6

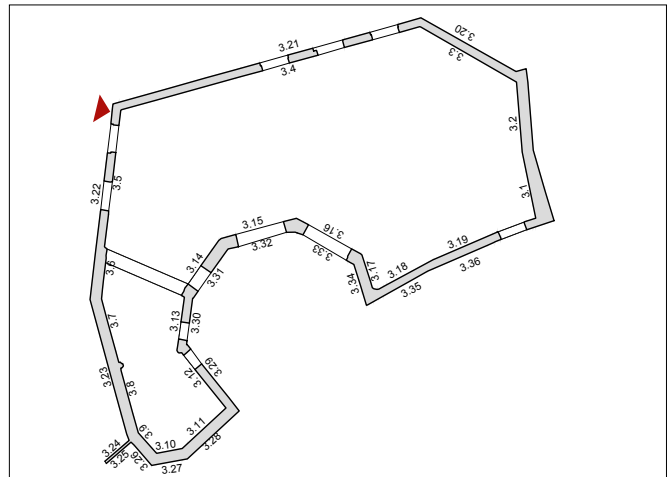
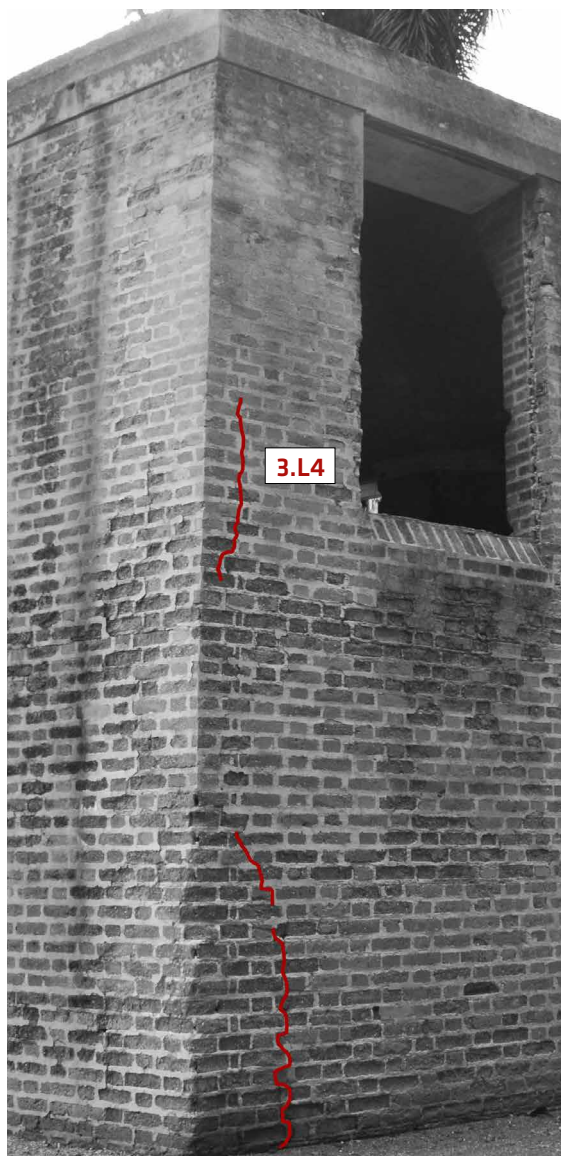
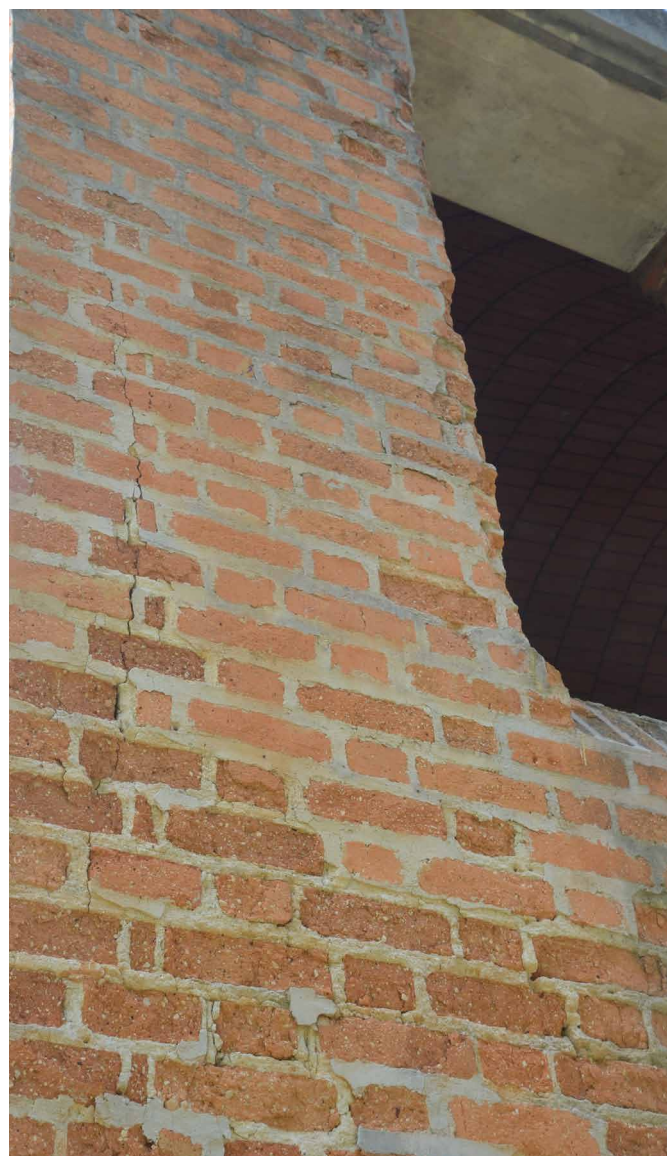
UBICACIÓN	BLOQUE	3	EXTERIOR/INTERIOR
	PLANTA	PT	SUPERFICIE 3.22
LESIÓN			3.L4

PASANTE: NO

DESARROLLO: principalmente vertical

ANCHURA DEL VIENTRE (MM): 6-10

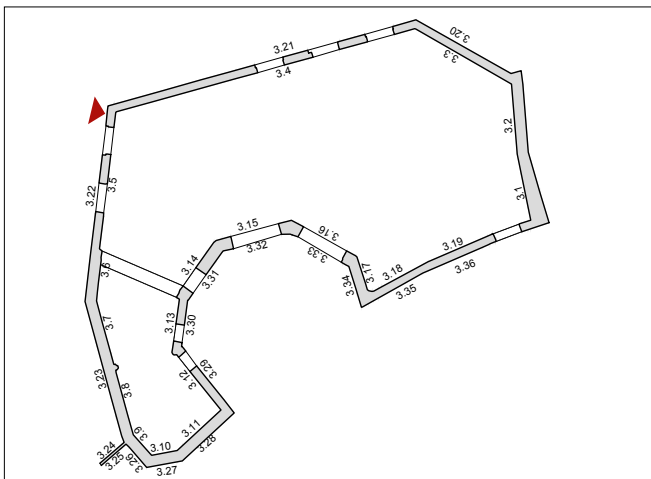
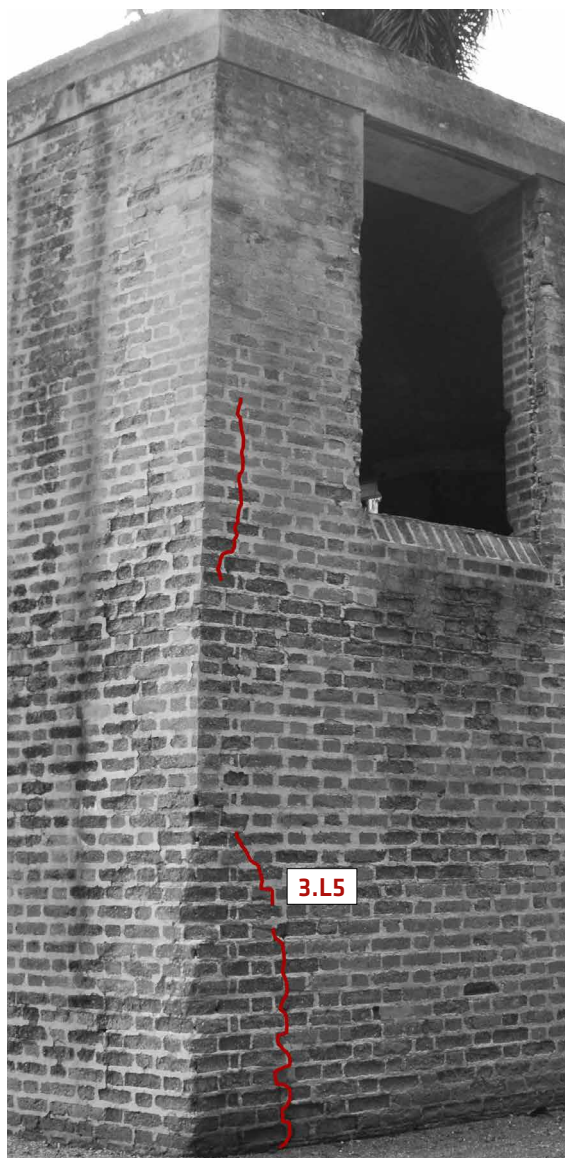
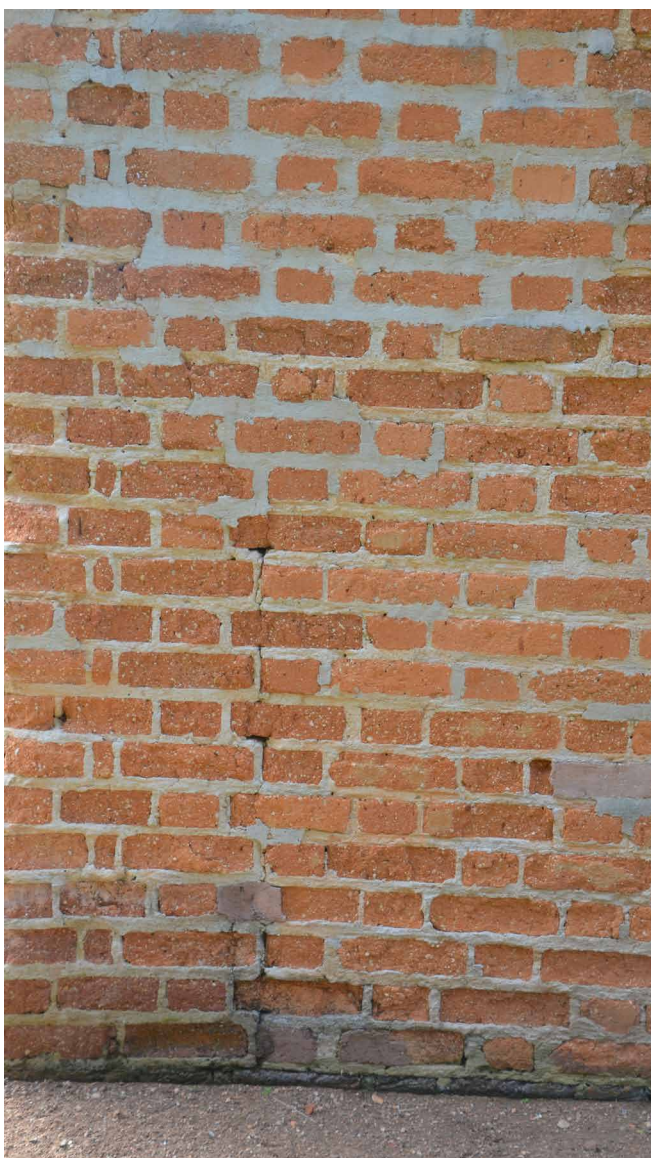
UBICACIÓN	BLOQUE	3	EXTERIOR/INTERIOR
	PLANTA	PT	SUPERFICIE 3.22
LESIÓN			3.L5

PASANTE: N.D.
 DESARROLLO: principalmente vertical
 ANCHURA DEL VIENTRE (MM): 3-6
 OTRO: Lesión probablemente pasante

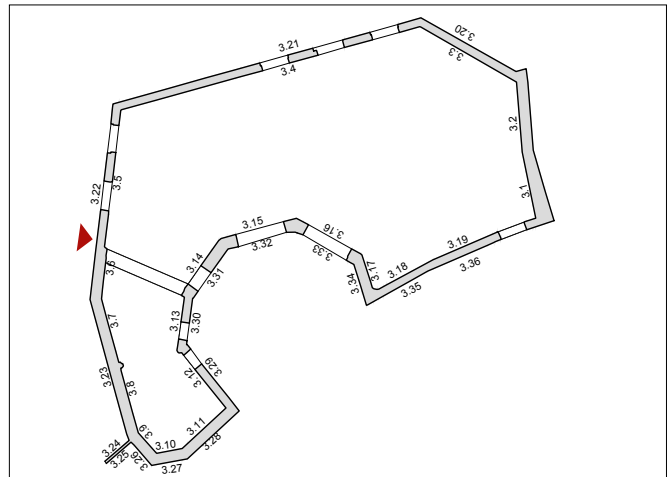
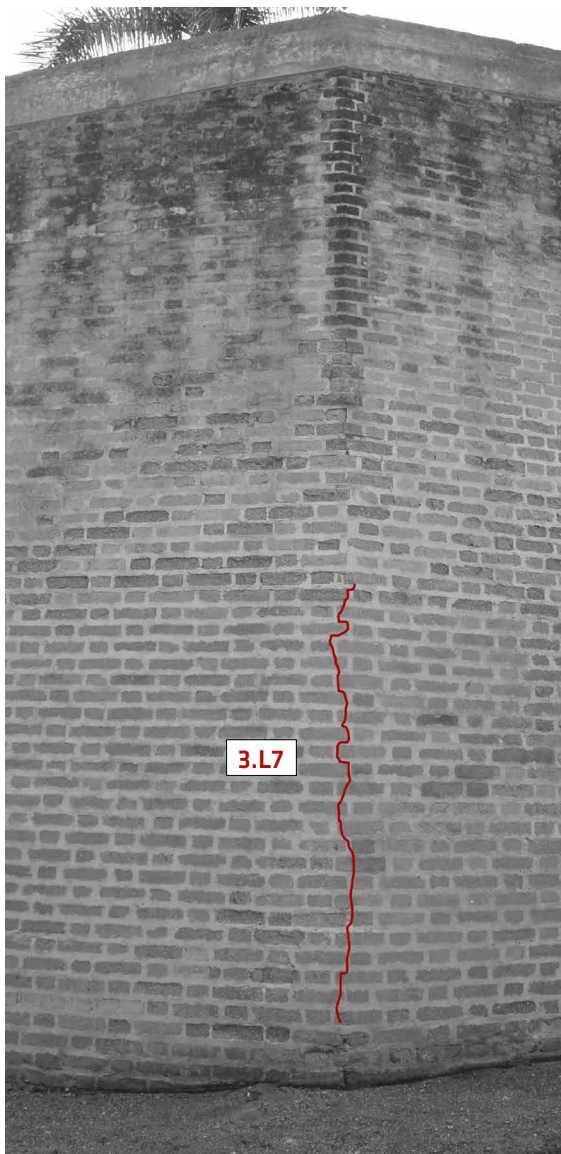
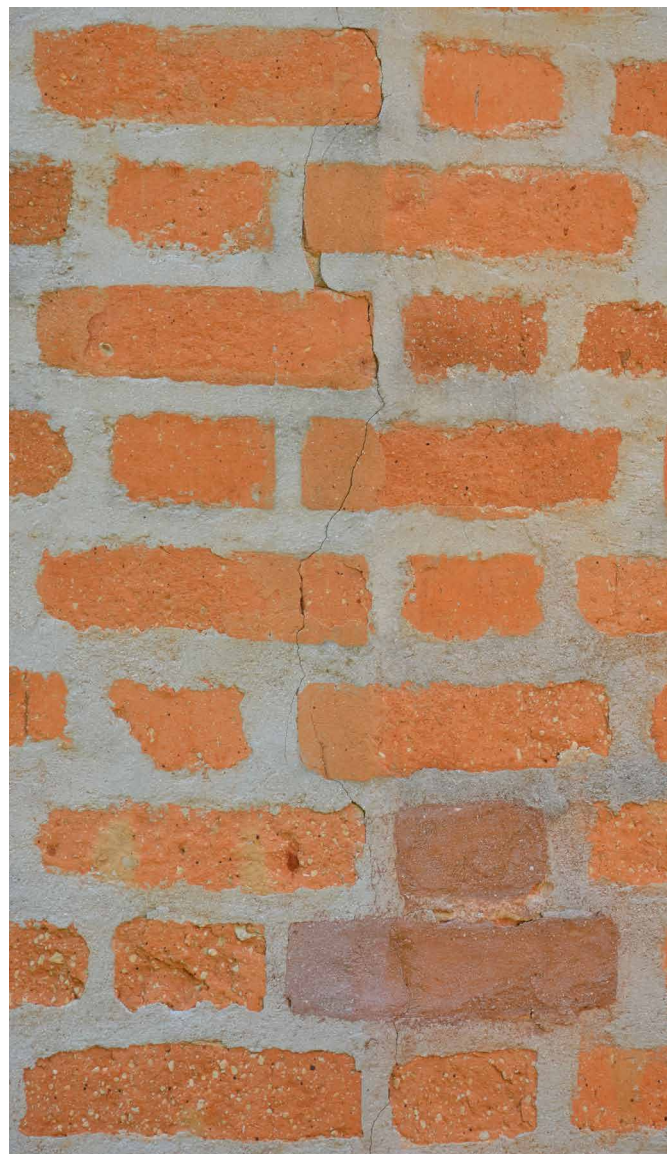
UBICACIÓN	BLOQUE	3	EXTERIOR/INTERIOR
	PLANTA	PT	SUPERFICIE 3.22
LESIÓN			3.L7

DESCRIPCIÓN	
PASANTE:	N.D.
DESARROLLO:	principalmente vertical
ANCHURA DEL VIENTRE (MM):	3-6
OTRO:

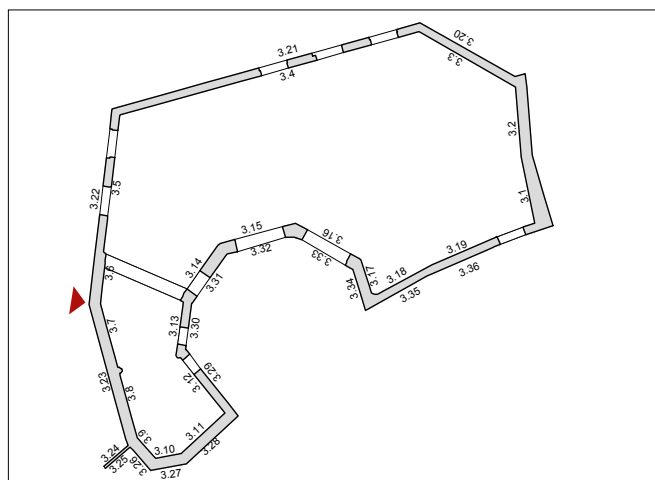
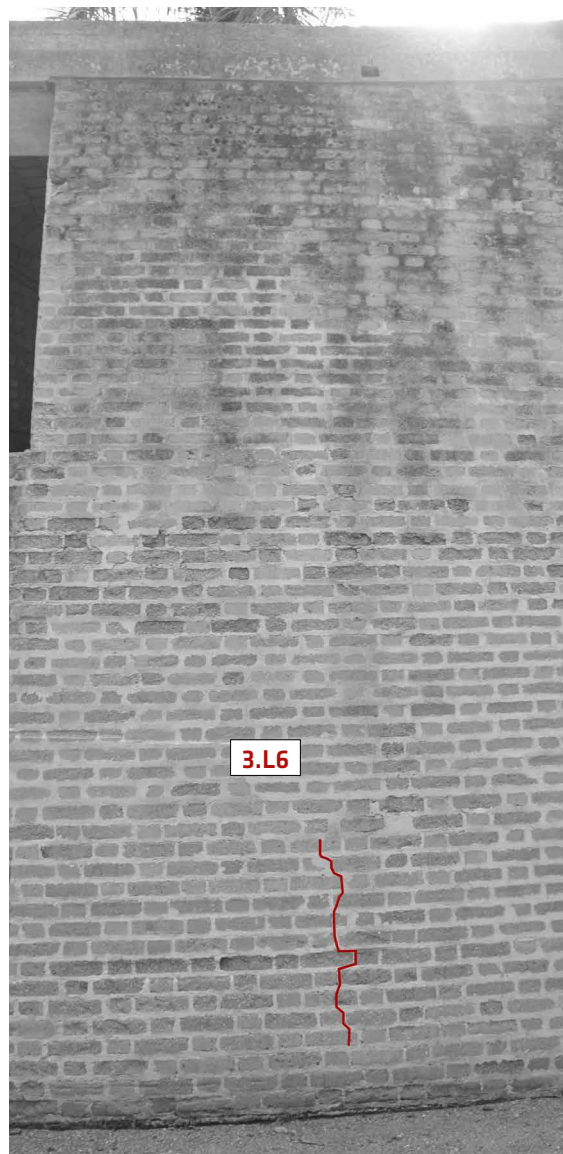
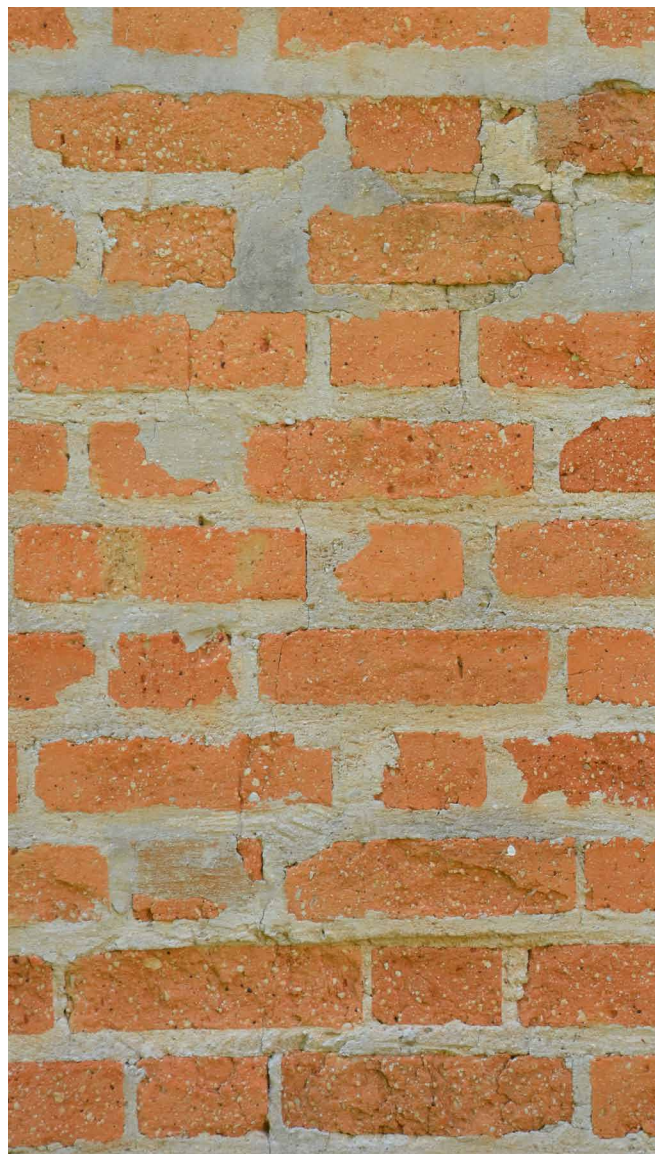
UBICACIÓN	BLOQUE	3	EXTERIOR/INTERIOR
	PLANTA	PT	SUPERFICIE 3.22
LESIÓN			3.L6

DESCRIPCIÓN	
PASANTE:	N.D.
DESARROLLO:	principalmente vertical
ANCHURA DEL VIENTRE (MM):	3-6
OTRO:
