¡Que no baje el telón!

Análisis de la inestabilidad

Descripción y análisis del marco de fisuras

Bloque 3

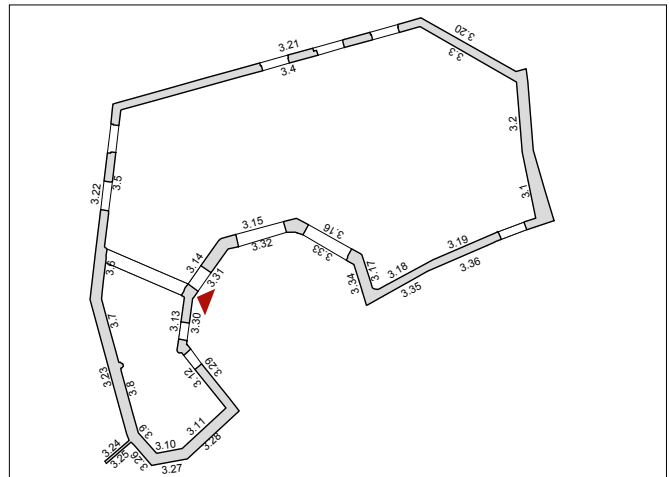
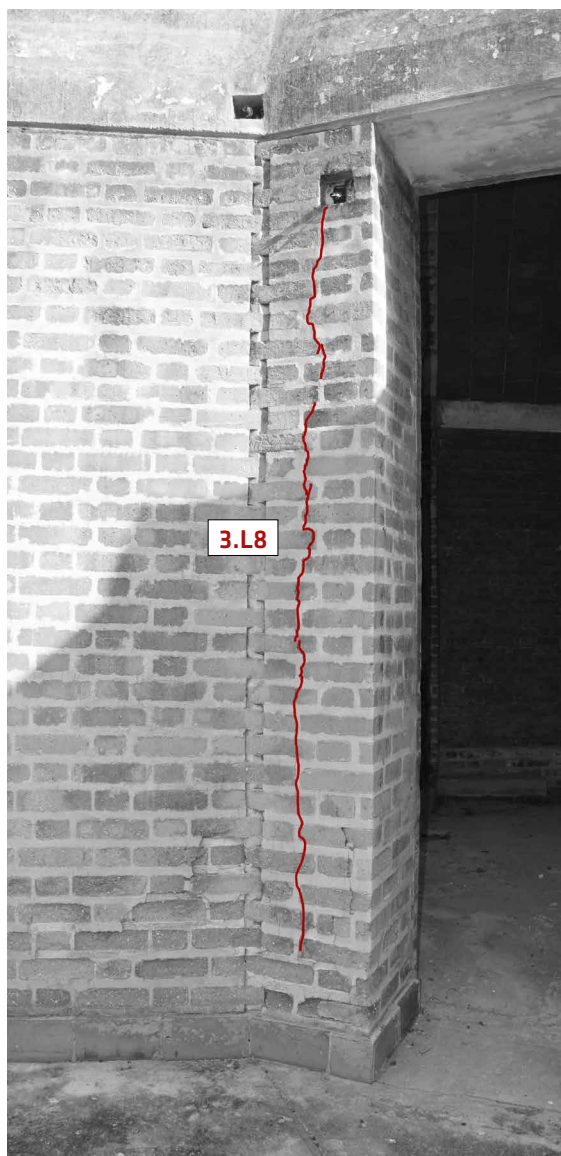
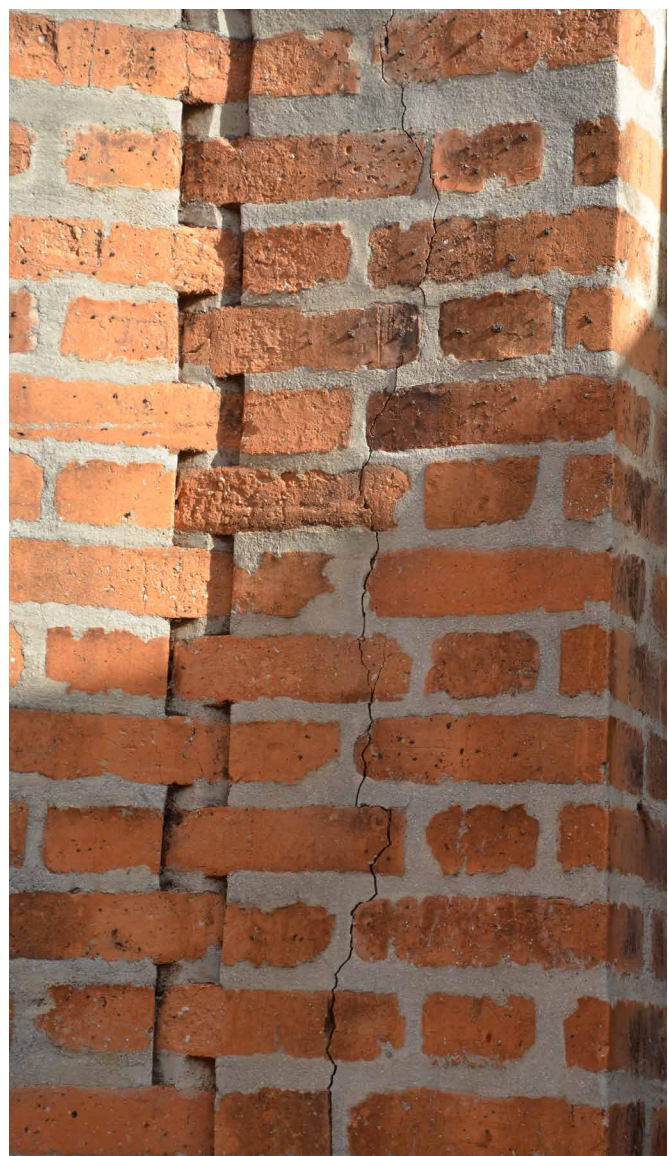
UBICACIÓN	BLOQUE	3	EXTERIOR/INTERIOR
	PLANTA	PT	SUPERFICIE 3.21
LESIÓN			3.L8

PASANTE: NO

DESARROLLO: principalmente vertical

ANCHURA DEL VIENTRE (MM): 3-6

OTRO: Lesión en correspondencia de instalaciones

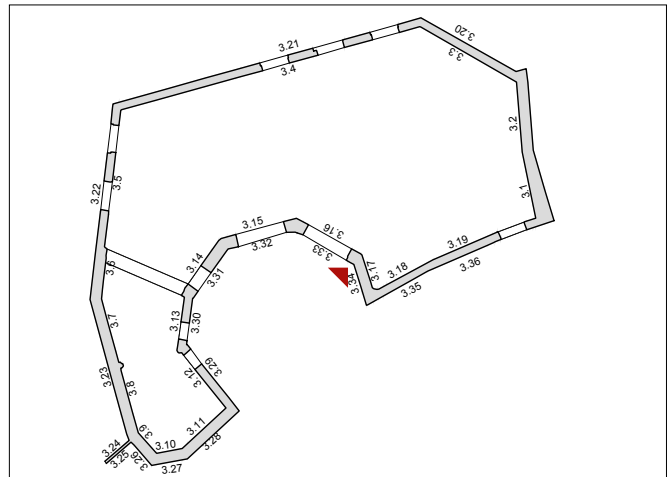
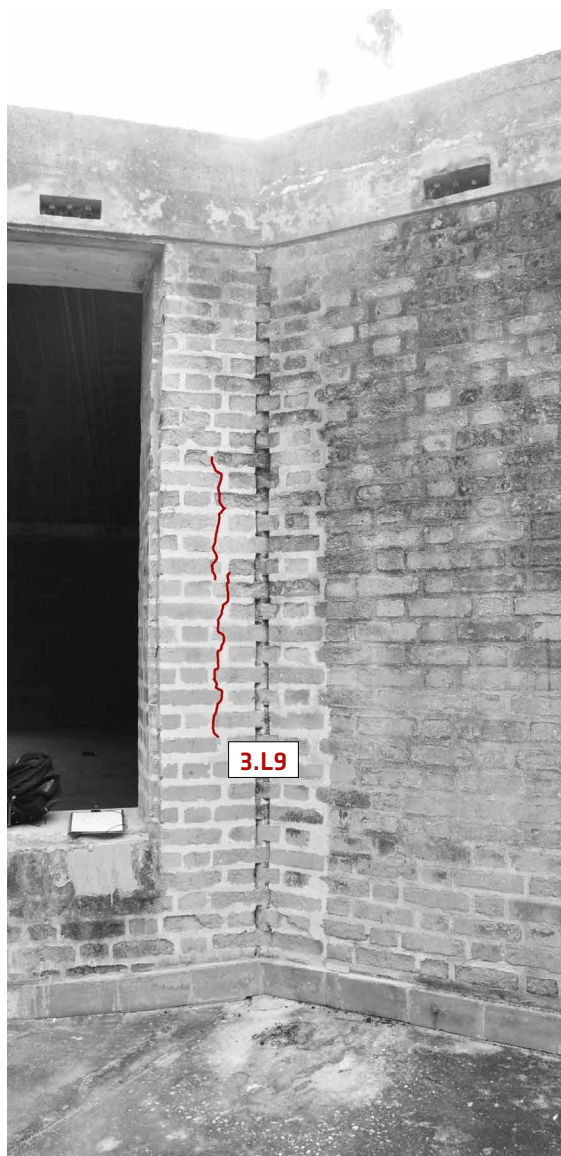
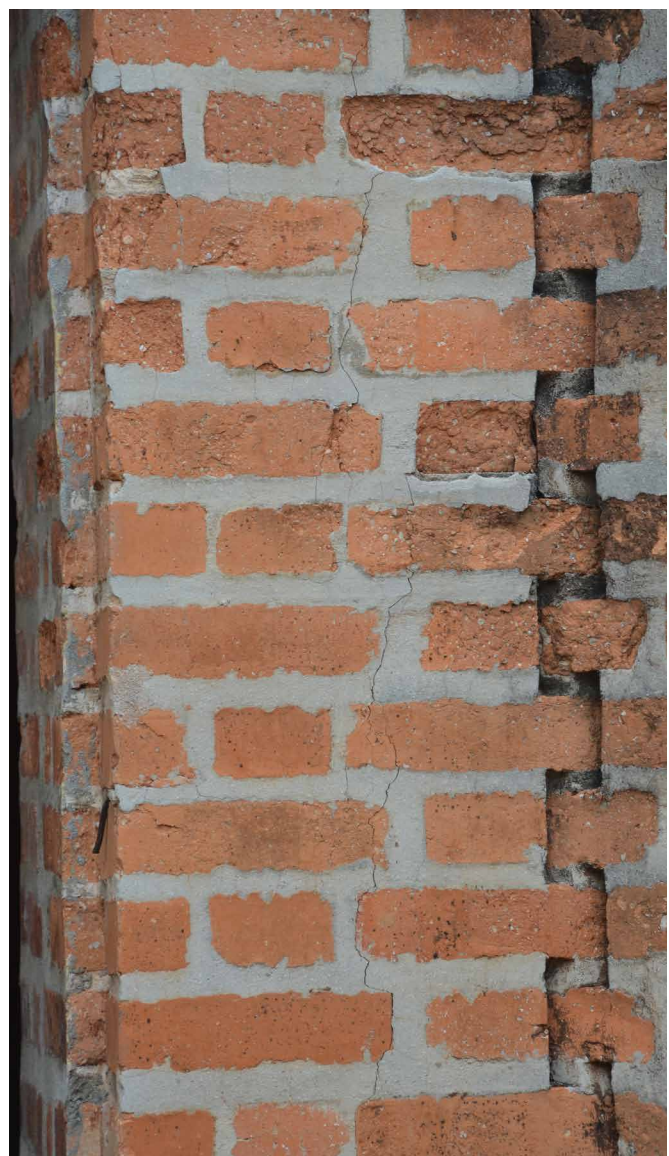
UBICACIÓN	BLOQUE	3	EXTERIOR/INTERIOR
	PLANTA	PT	SUPERFICIE 3.33
LESIÓN			3.L9

PASANTE: NO

DESARROLLO: principalmente vertical

ANCHURA DEL VIENTRE (MM): 0-3

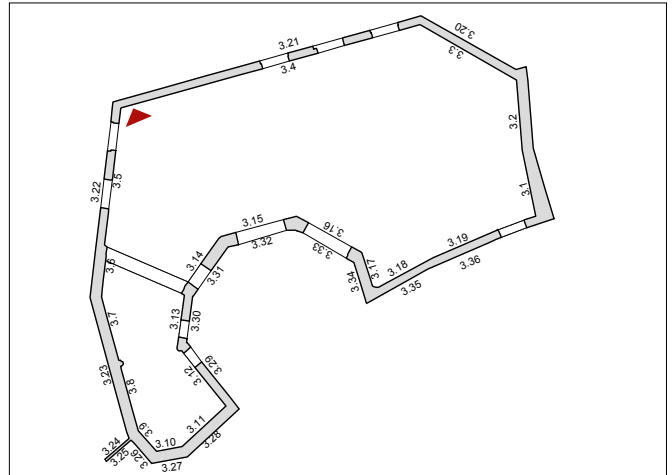
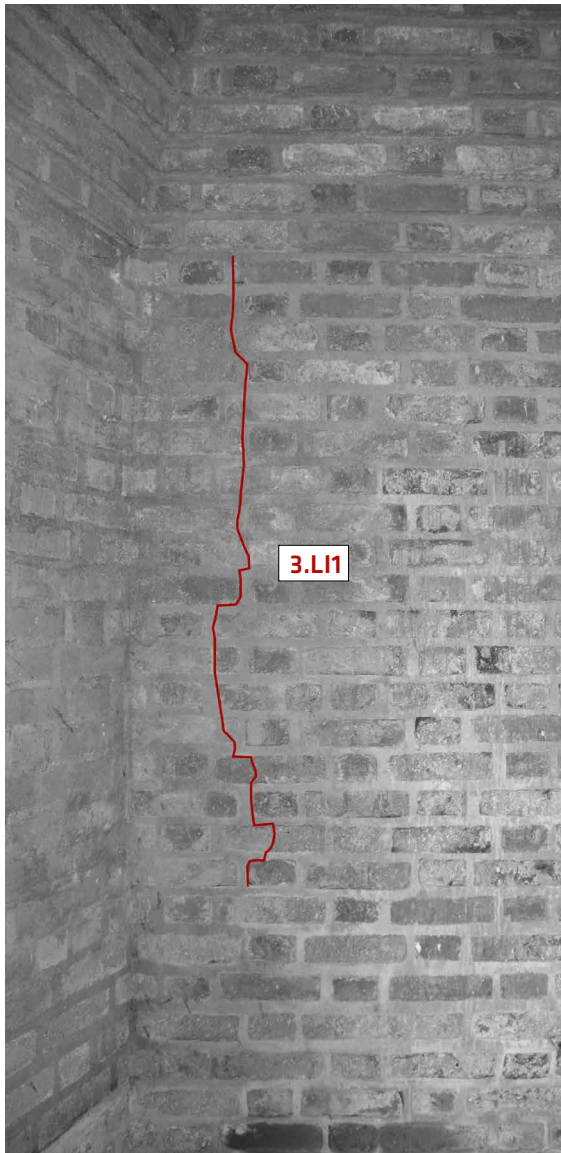
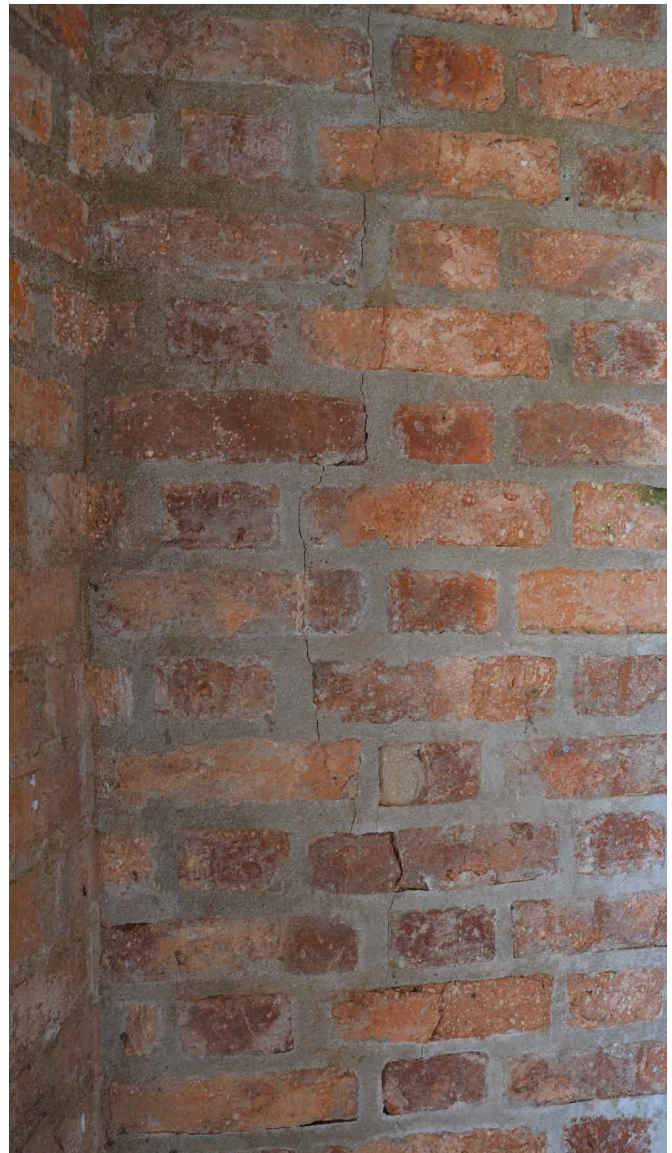
UBICACIÓN	BLOQUE	3	EXTERIOR/ INTERIOR
	PLANTA	PT	SUPERFICIE 3.4
LESIÓN			3.L11

DESCRIPCIÓN	
PASANTE:	SI
DESARROLLO:	principalmente vertical
ANCHURA DEL VIENTRE (MM):	6-15
OTRO:

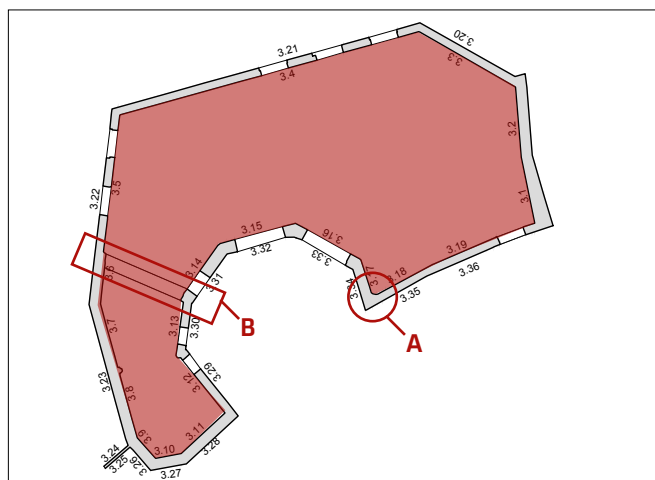
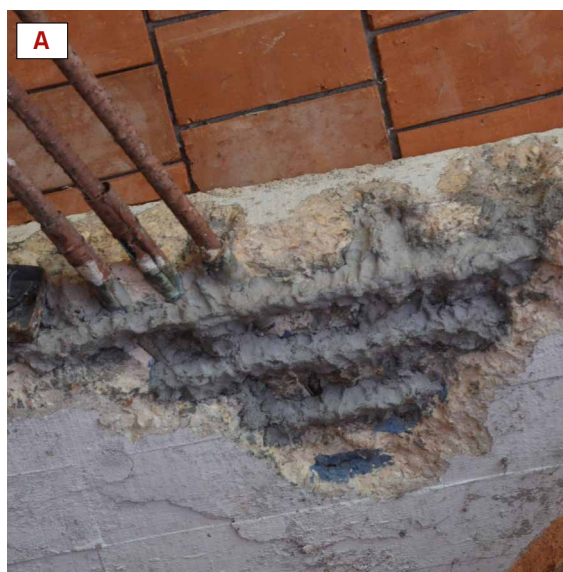
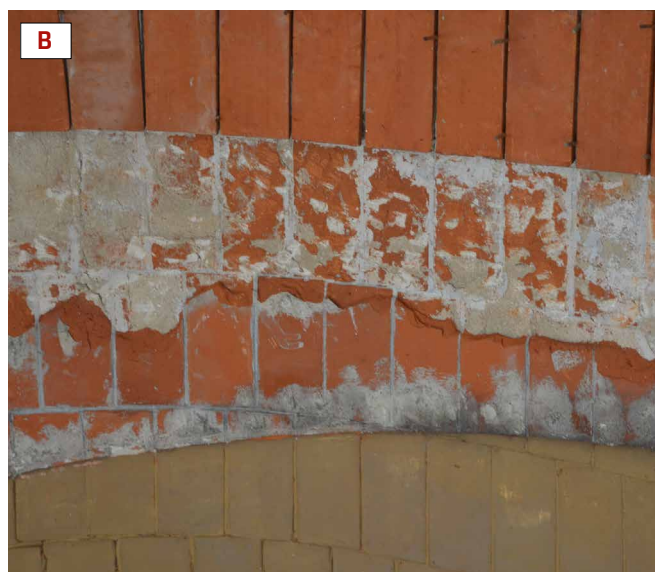
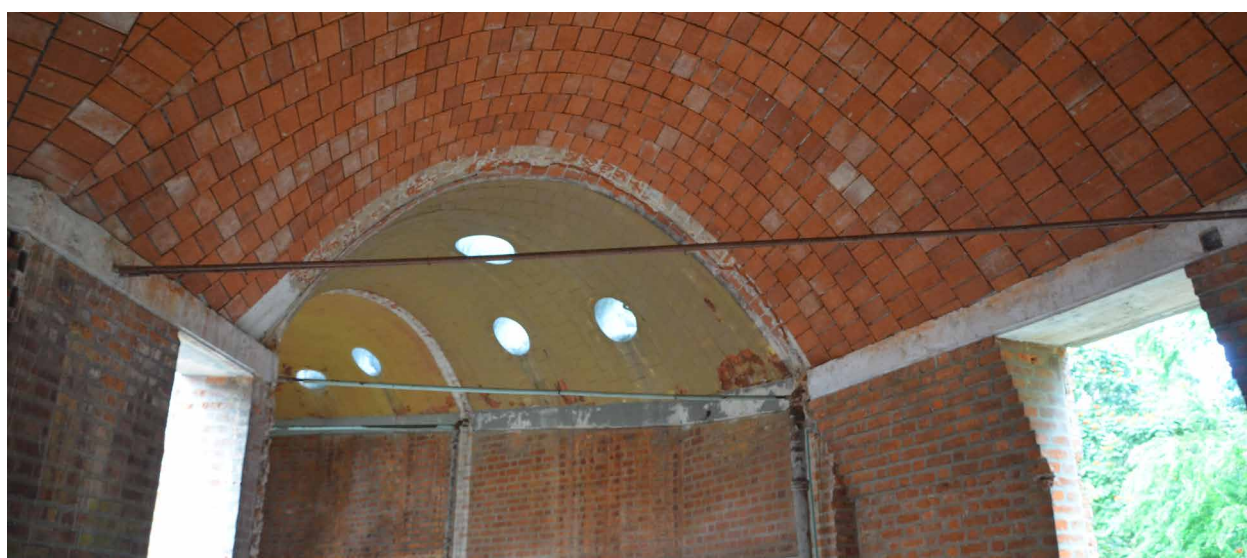
UBICACIÓN	BLOQUE	3	EXTERIOR/ INTERIOR
	PLANTA	PT	SUPERFICIE 3.A
LESIÓN

La bóveda ha sido sometida a trabajos de restauración que han previsto la eliminación de una o varias capas de rasillas de la bóveda al intradós con posterior colocación de una nueva capa formada por nuevas rasillas, en algunos puntos el trabajo quedó sin terminar.

Las nuevas rasillas cubren el 85% de la superficie, pero las juntas no se han rellenado con mortero.

También hay problemas debido a la infiltración de humedad descendiente. Se realizaron otras intervenciones en la estructura elementos estructurales de hormigón armado (véase el punto A). Debido a estas intervenciones, no es posible detectar la posible presencia de lesiones que podrían, sin embargo, explicar la presencia de infiltraciones puntuales.

- Las alteraciones de las bóvedas, debidas a anteriores trabajos de restauración inacabados, han comprometido sin duda el estado de conservación estructural de las superficies abovedadas y hacen imposible levantar el tamaño de las lesiones, así como documentado en los estudios hechos por el ing. Quevedo Sotolongo.

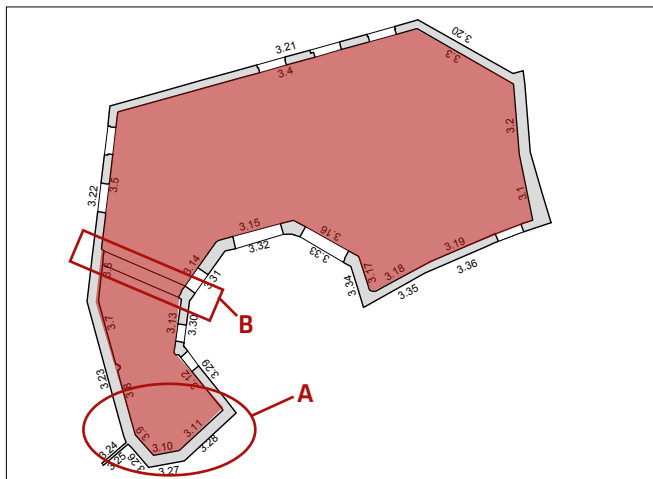
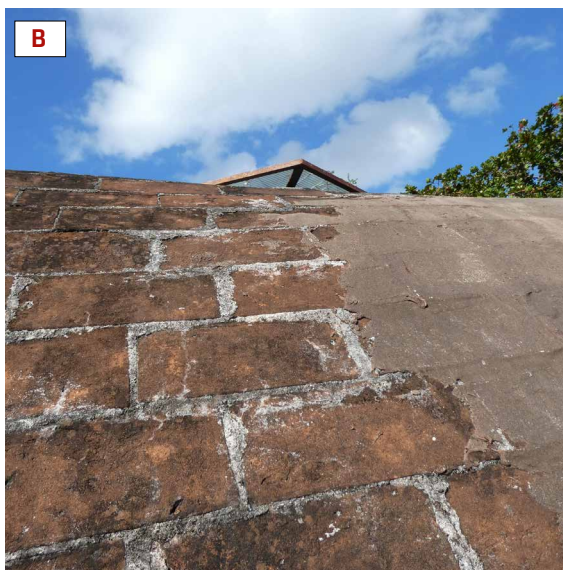
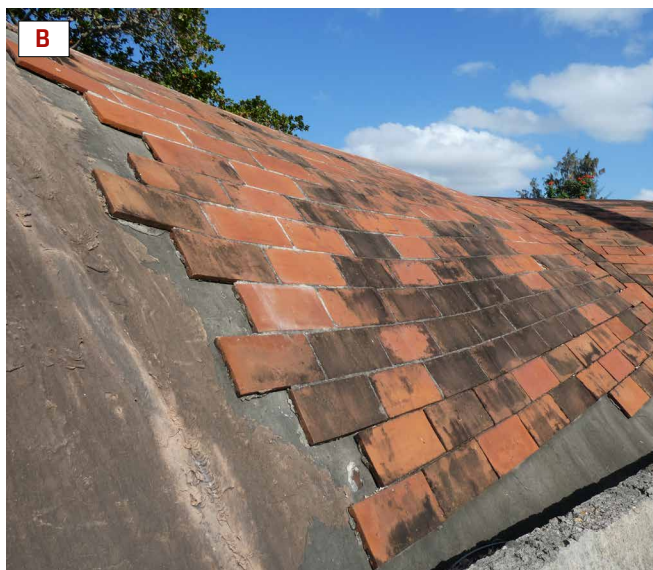
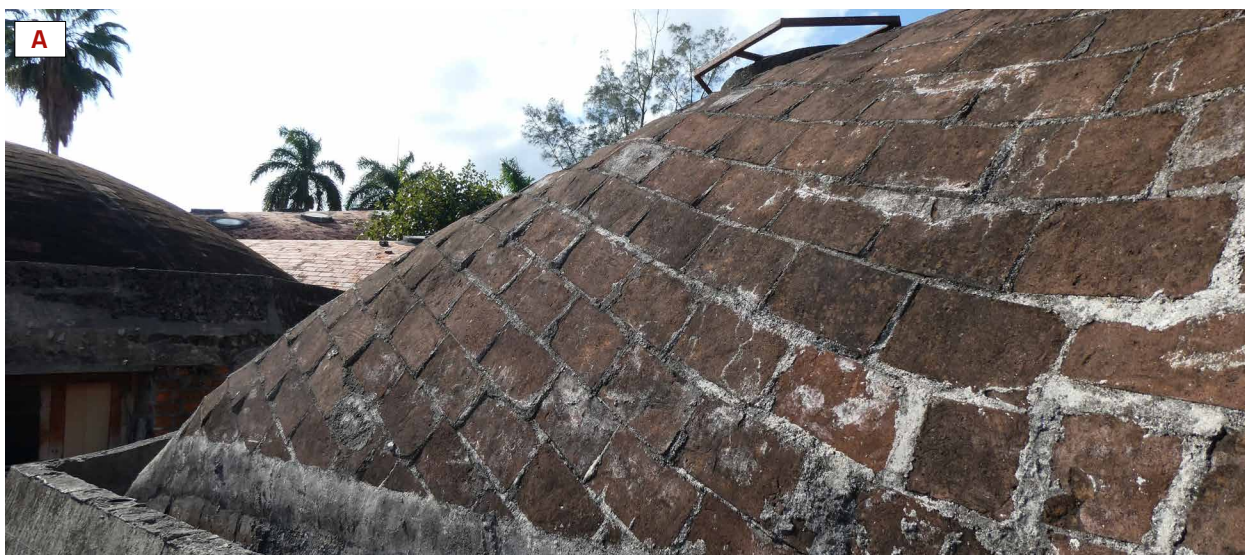
UBICACIÓN	BLOQUE	3	EXTERIOR/INTERIOR
	PLANTA	PT	SUPERFICIE 3.A
LESIÓN

La bóveda ha sido sometida a trabajos de restauración que han previsto la eliminación de una o varias capas de rasillas en el extradós con la consiguiente sustitución con una nueva capa de rasillas, seguido de la colocación de una membrana impermeabilizante tipo “Mapelastic”.

El trabajo se “completó” en aproximadamente el 85% de la superficie total.

También hay problemas por la infiltración de humedad descendente.

Debido a estas intervenciones, no es posible detectar la posible presencia de grietas, pero podrían explicar la presencia de infiltraciones puntuales.
