¡Que no baje el telón!

Informe técnico-científico Criterios, Recomendaciones y Prescripciones para la Restauración de la Facultad de Arte Teatral (FAT) del Instituto Superior de Arte de la Habana (ISA)

Conservación, Gestión y Puesta en Valor del Patrimonio Cultural del ISA

Informe técnico-científico de apoyo al proyecto de Restauración Conservación y Consolidación

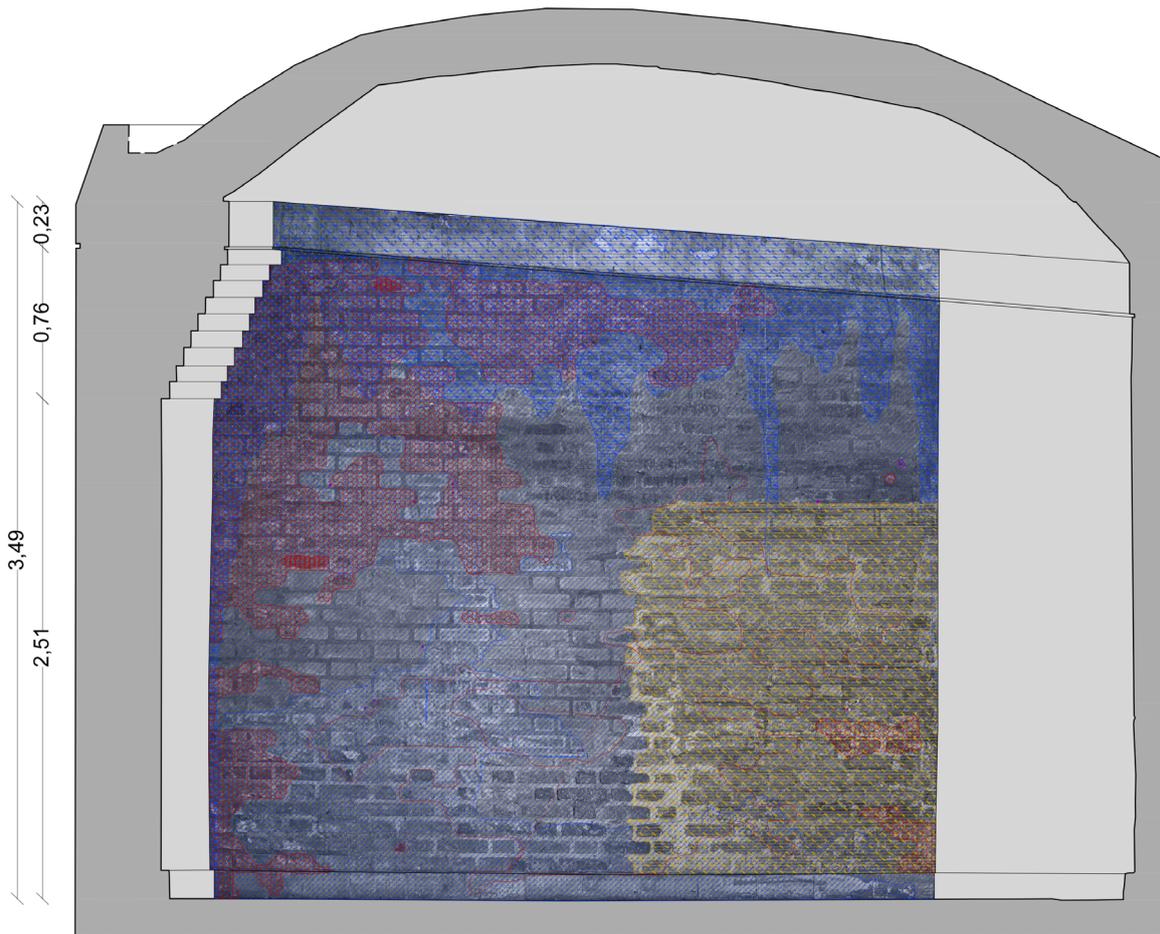
Análisis de las alteraciones y degradaciones (Bloque 1 | Pared 1.30)

Un segundo grupo de fenómenos de degradación se refiere a los que se producen de forma puntual y localizada que, aunque no sean extensos, pueden presentar, sin embargo, una gravedad media-alta y una urgencia media-alta de intervención. Entre las patologías detectadas que pueden incluirse en este macrogrupo se encuentran ciertamente: las grietas/fracturas de los elementos de arcilla; el desplazamiento de los elementos desde el paramento (el elemento aparece precariamente colocado en su asiento inicial); las lagunas, es decir, la pérdida de continuidad de los muros de ladrillo con la pérdida parcial o total del elemento como resultado tanto de la erosión/desintegración profunda del material como de la acción de impactos inducidos por acciones antrópicas.

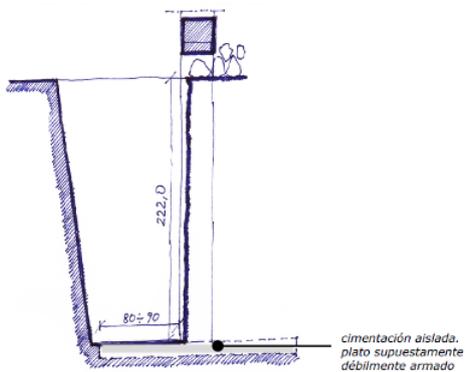
Prueba realizada en el Bloque 13

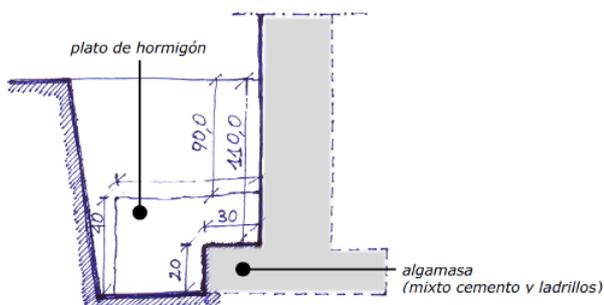
Prueba realizada en el Bloque 3

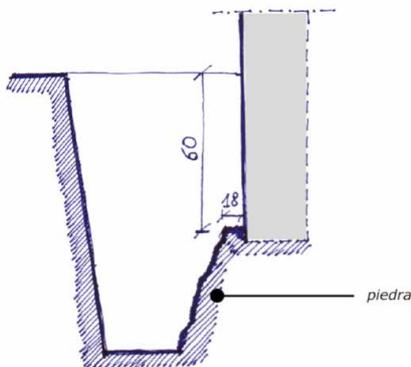
Prueba realizada en el Bloque 2

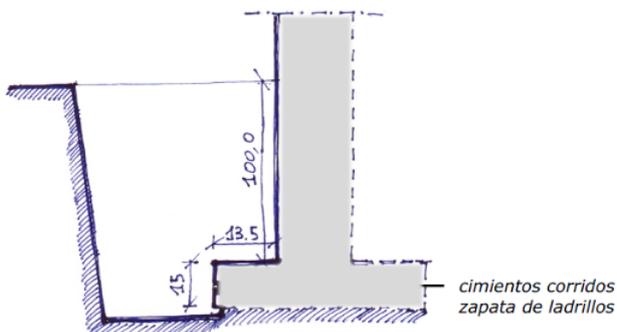
Prueba realizada en el Bloque 4

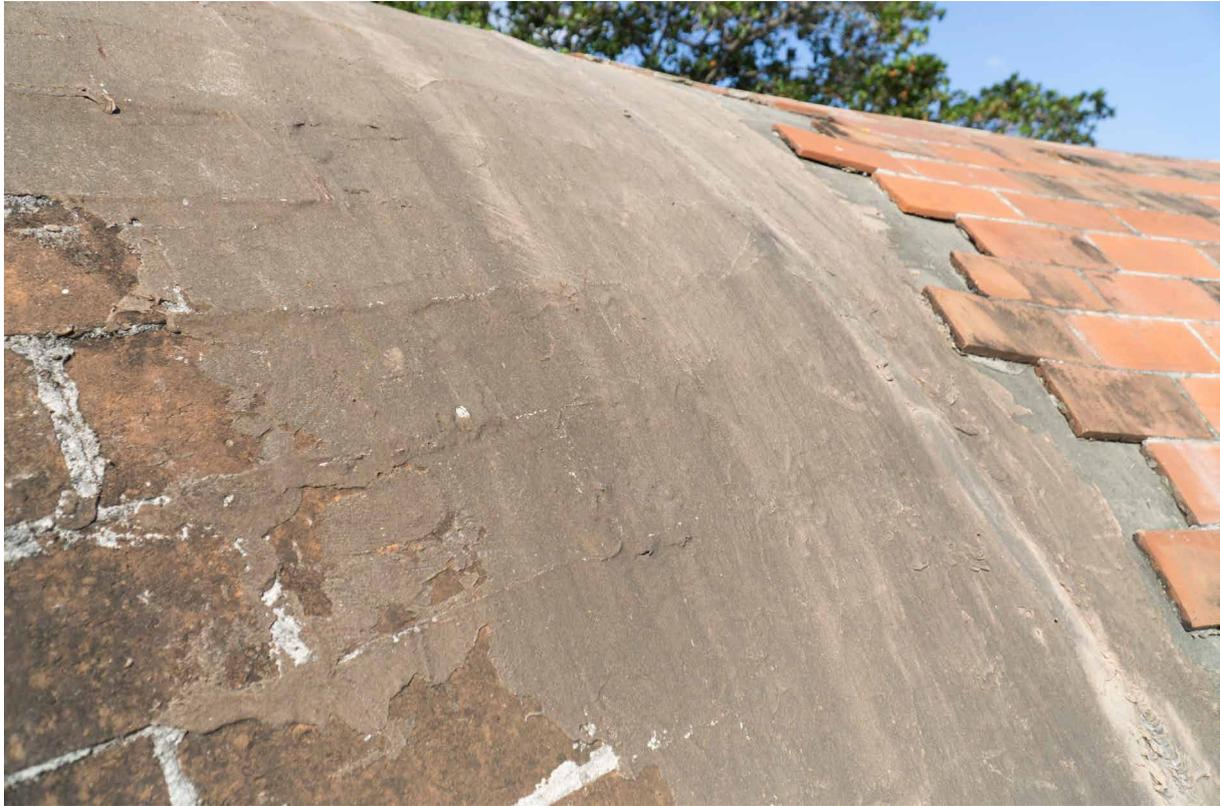
Extrados de la bóveda del Bloque 3; trabajos de restauración con mortero de impermeabilización y colocación de una nueva capa de rasillas

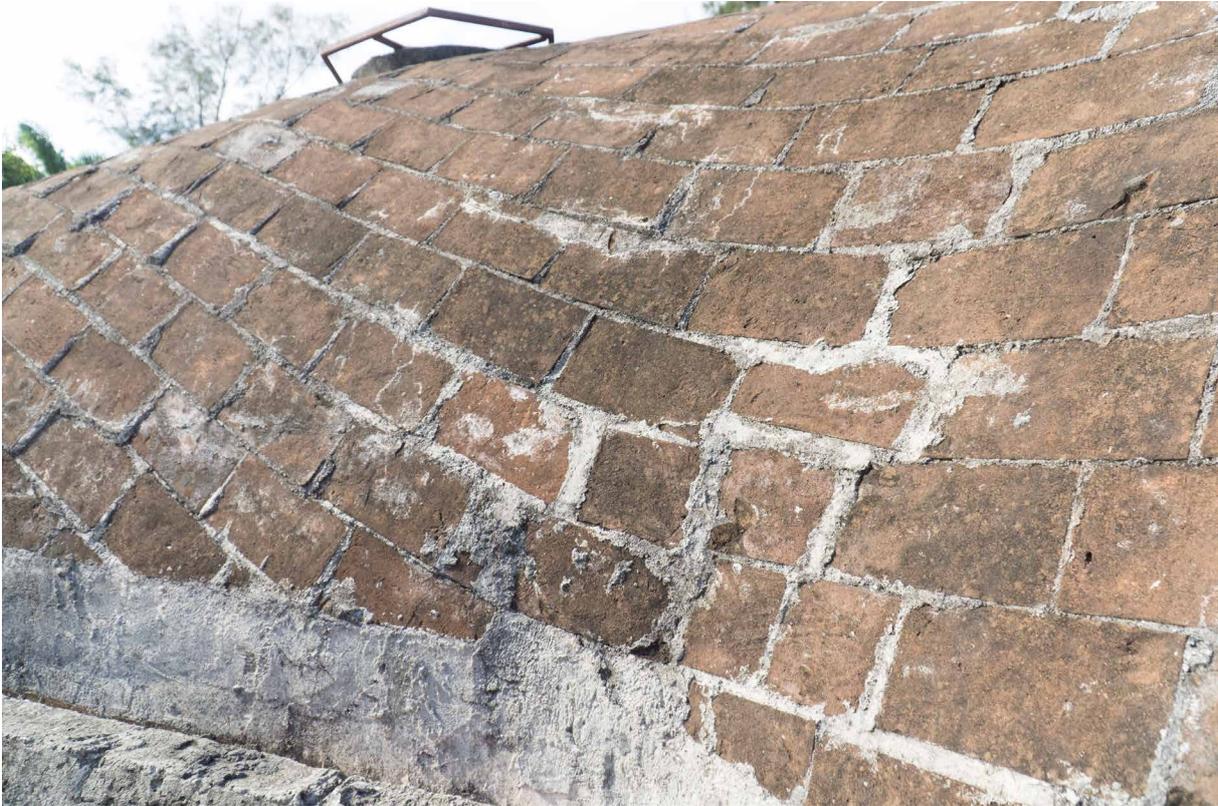
Extradós de la bóveda del bloque 3; parte de la bóveda en la que no se realizó la intervención de restauración

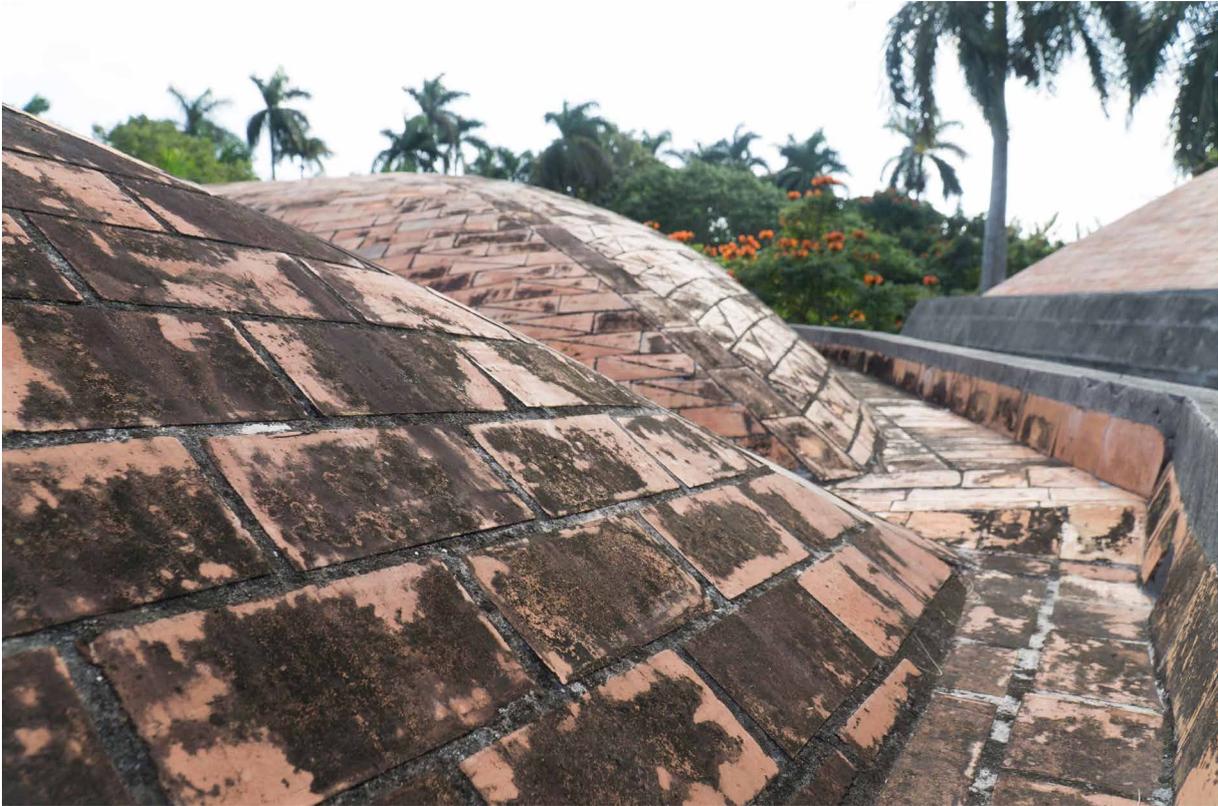
Extrados de la bóveda del bloque 11. Erosión de las rasillas y presencia de pátina biológica

Bloque 11: parece que su estado original se ha conservado y que no ha sufrido ninguna intervención a lo largo de los años; sin embargo, la capa de rasillas observada en la parte accesible con los medios disponibles, es decir, la parte del pasillo interior hacia el bloque 5, aparecía fuertemente degradada. Se observaron fenómenos de erosión más o menos profundos de los muros; estas zonas son también las más atacadas por las pátinas biológicas, probablemente debido a la rugosidad de la superficie.

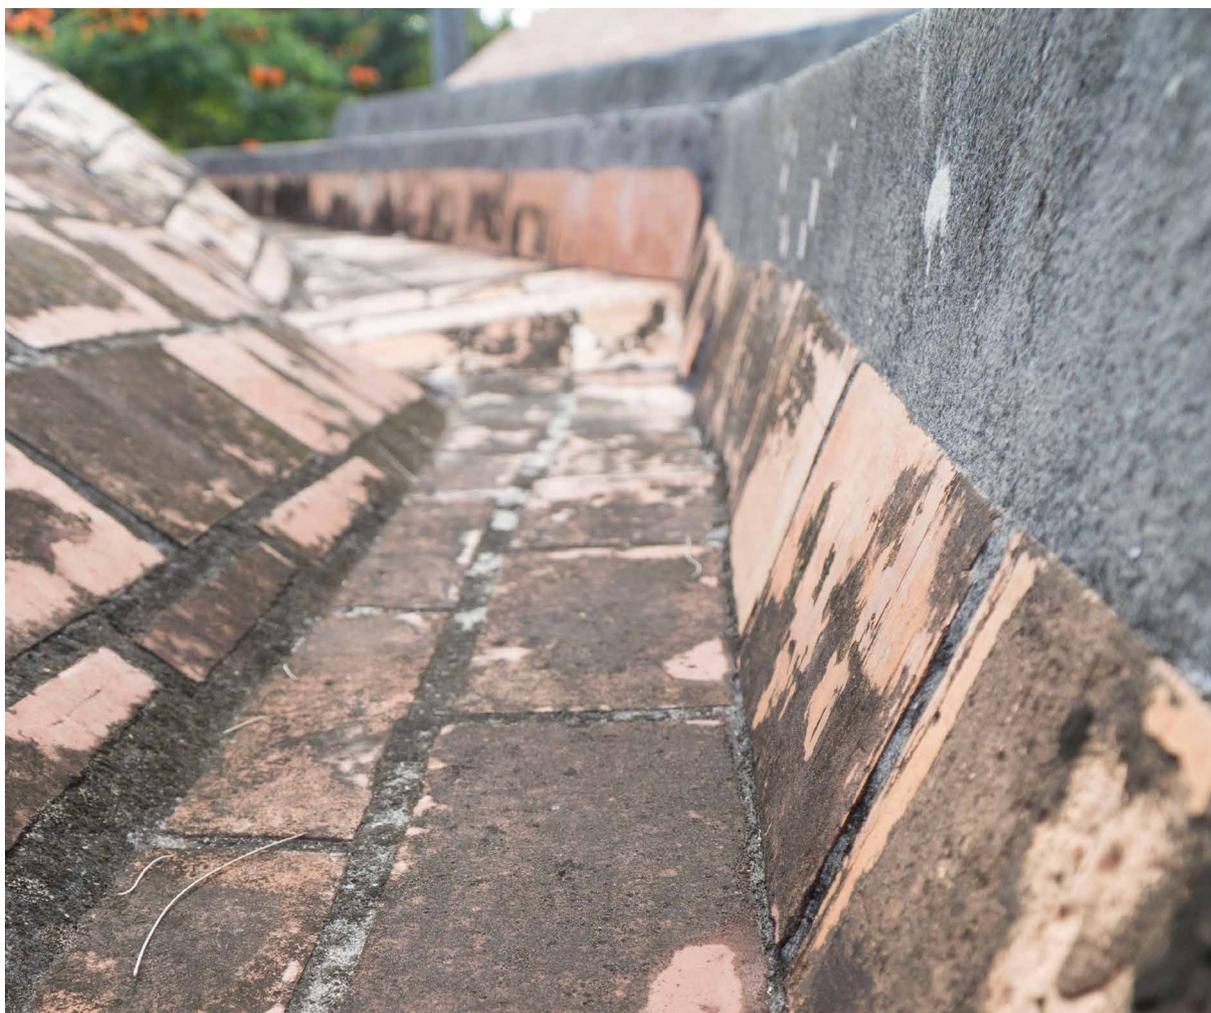
Extrados de la bóveda del bloque 11. Erosión profunda de las rasillas y presencia de pátina biológica

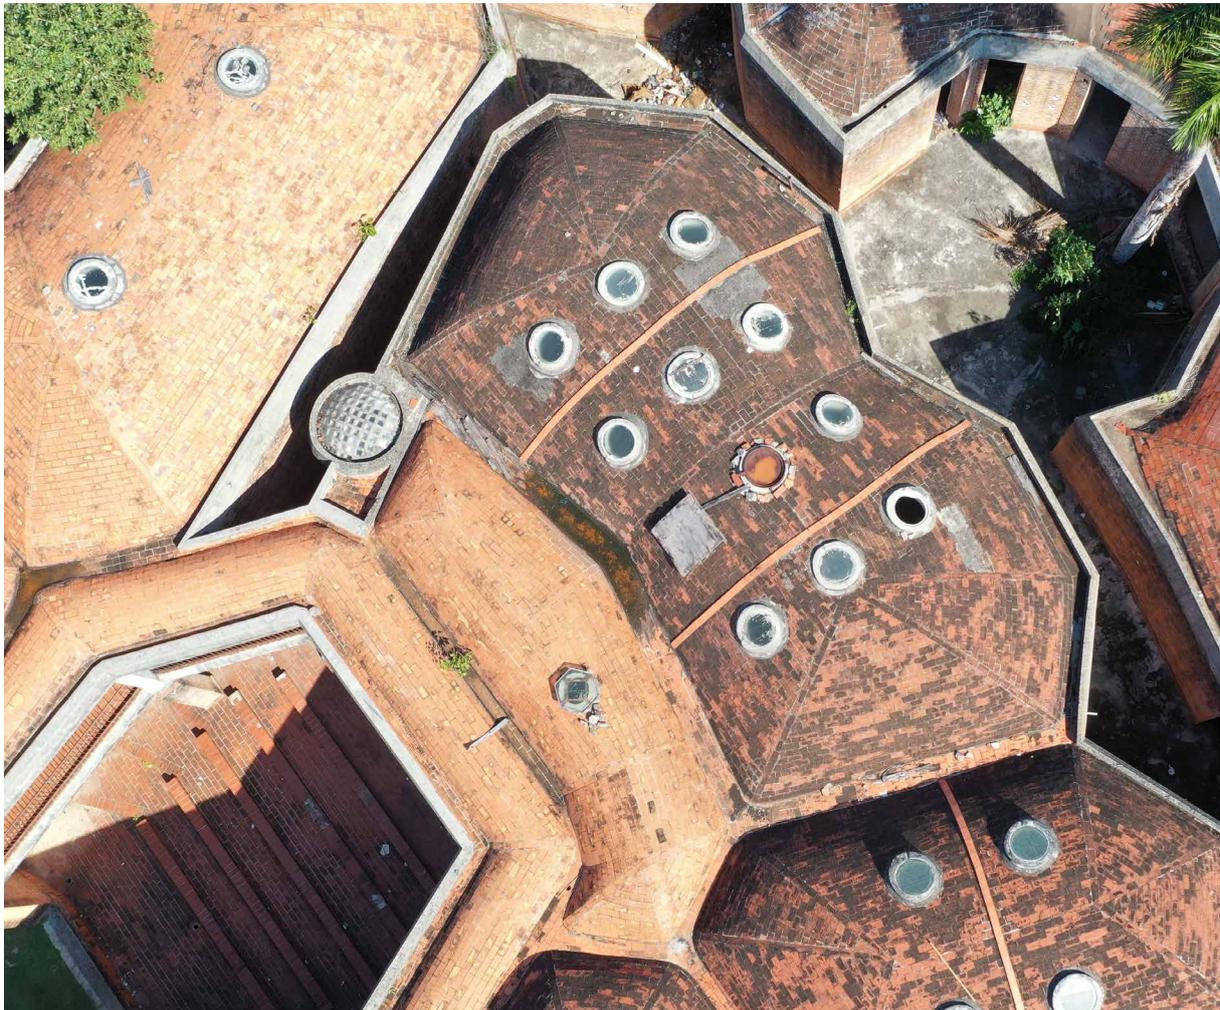
Fotografía con dron de la bóveda del bloque 9

Bloque 9: visualmente, este bloque no parece haber sido afectado por trabajos de restauración anteriores; sin embargo, en comparación con otros bloques que conservan su estado original, la superficie aparece fuertemente erosionada y rugosa y más susceptible a los ataques de la pátina biológica. De hecho, el aspecto general es el de una superficie “ennegrecida” de forma generalizada por la última patología de degradación mencionado.

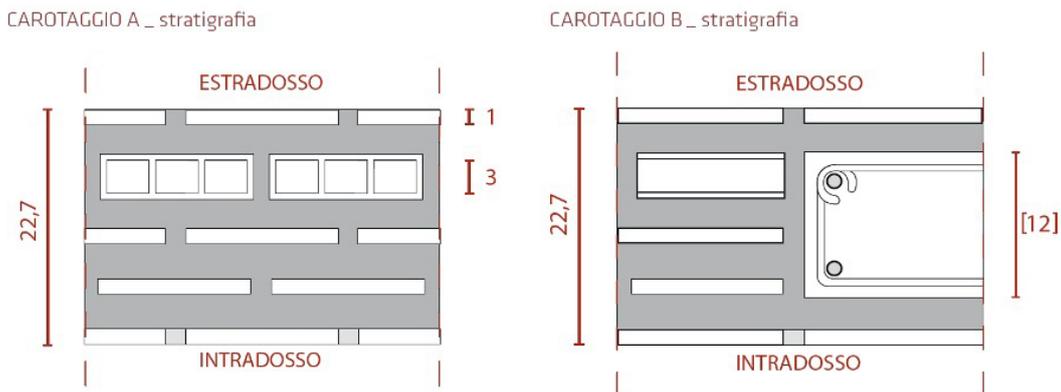
La perforación de núcleos ha mostrado la presencia real de elementos de hormigón armado y ha permitido verificar la estratigrafía de la bóveda, descrita en detalle en el anexo n.3 Detalles estructurales. En el transcurso de los trabajos de restauración se podrá evaluar la utilidad de otras pruebas parcialmente destructivas para confirmar la presencia de elementos de hormigón armado en el interior de las bóvedas, en particular cerca de las claraboyas y en correspondencia con las curvas de la bóveda).

Reconstrucción esquemática de la estratigrafía deducida de los dos núcleos de perforación realizados en la bóveda del bloque

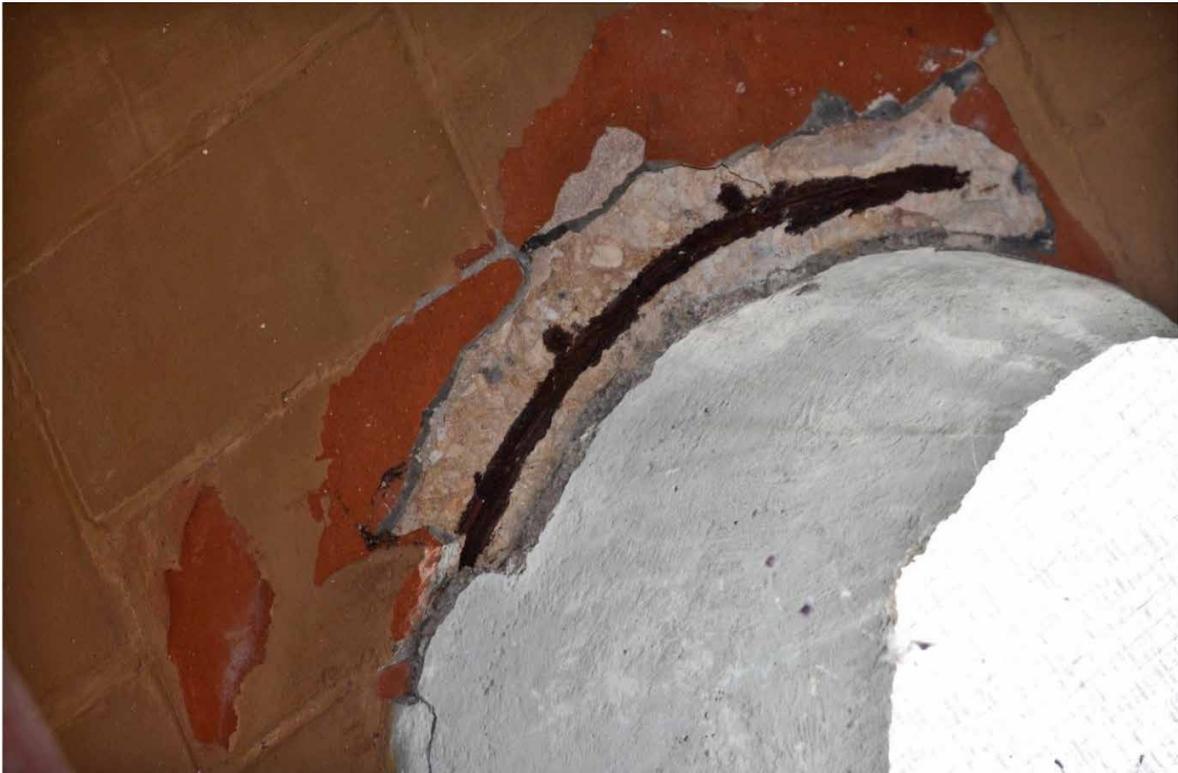
Falta de material, pérdida de recubrimiento de hormigón y oxidación de las armaduras en correspondencia con las claraboyas
