¡Qué no baje el telón!

Levantamiento digital y restitución 2D/3D

**Informe técnico-científico
Criterios, Recomendaciones y Prescripciones
para la Restauración de la Facultad de Arte Teatral (FAT)
del Instituto Superior de Arte de la Habana (ISA)**

Conservación, Gestión y Puesta en Valor del Patrimonio Cultural del ISA

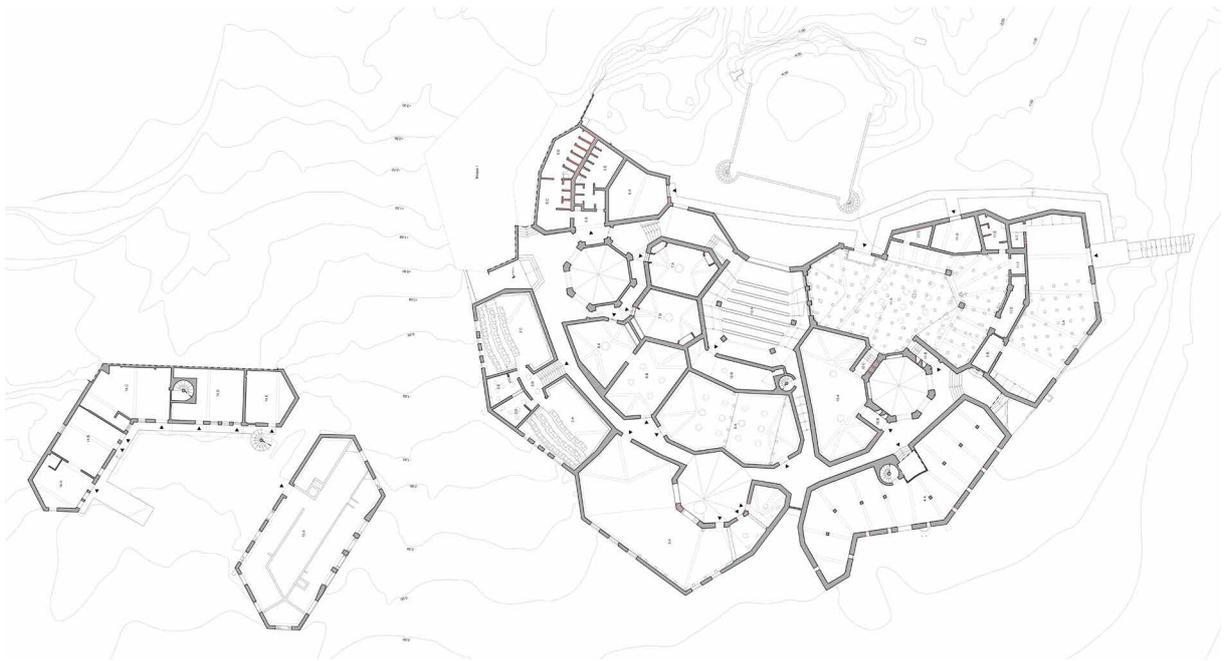
Planta baja (escala original de representación 1:100)

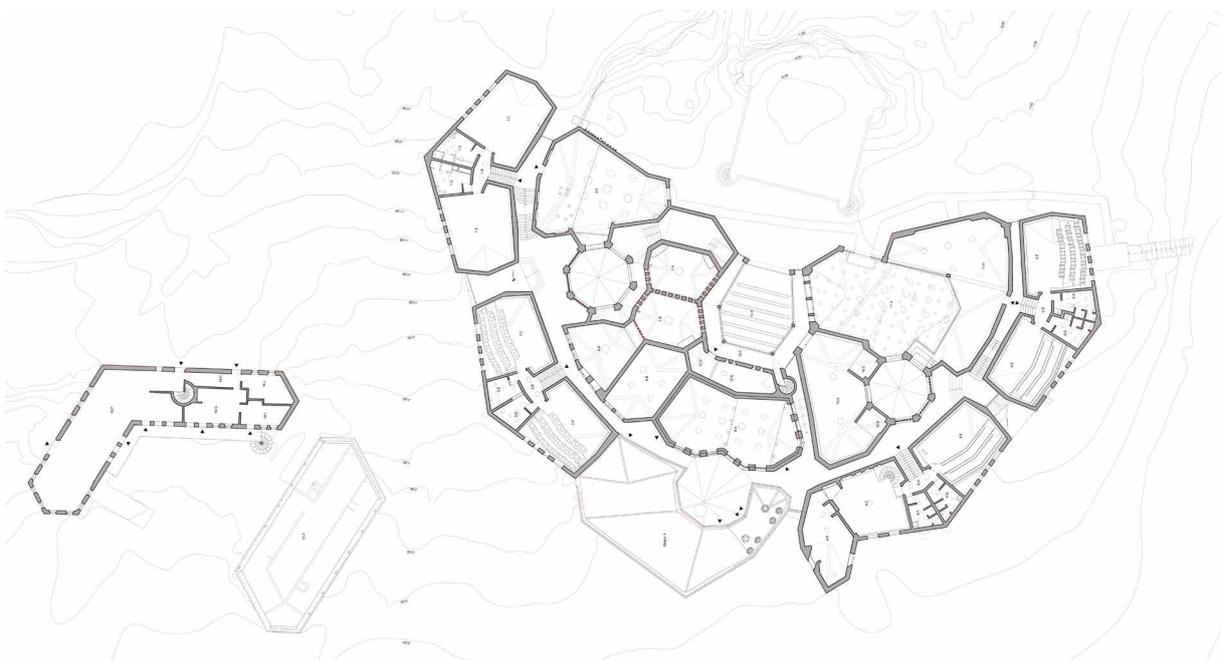
Planta alta (escala original de representación 1:100)

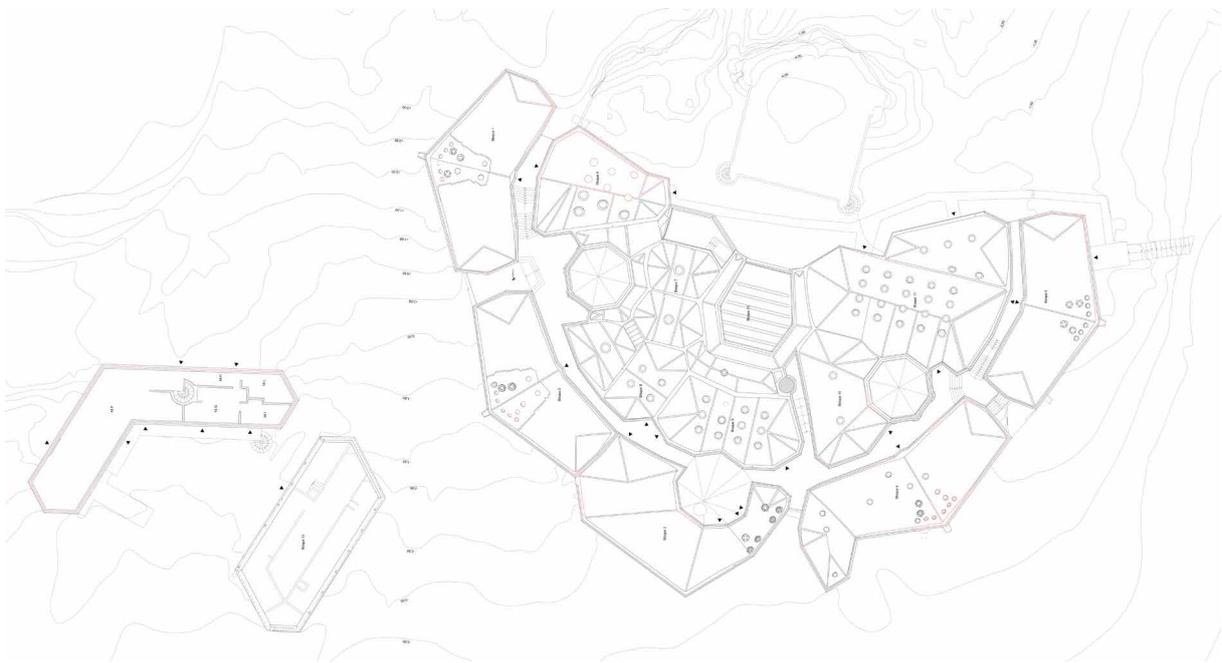
Planimetría (escala original de representación 1:100)

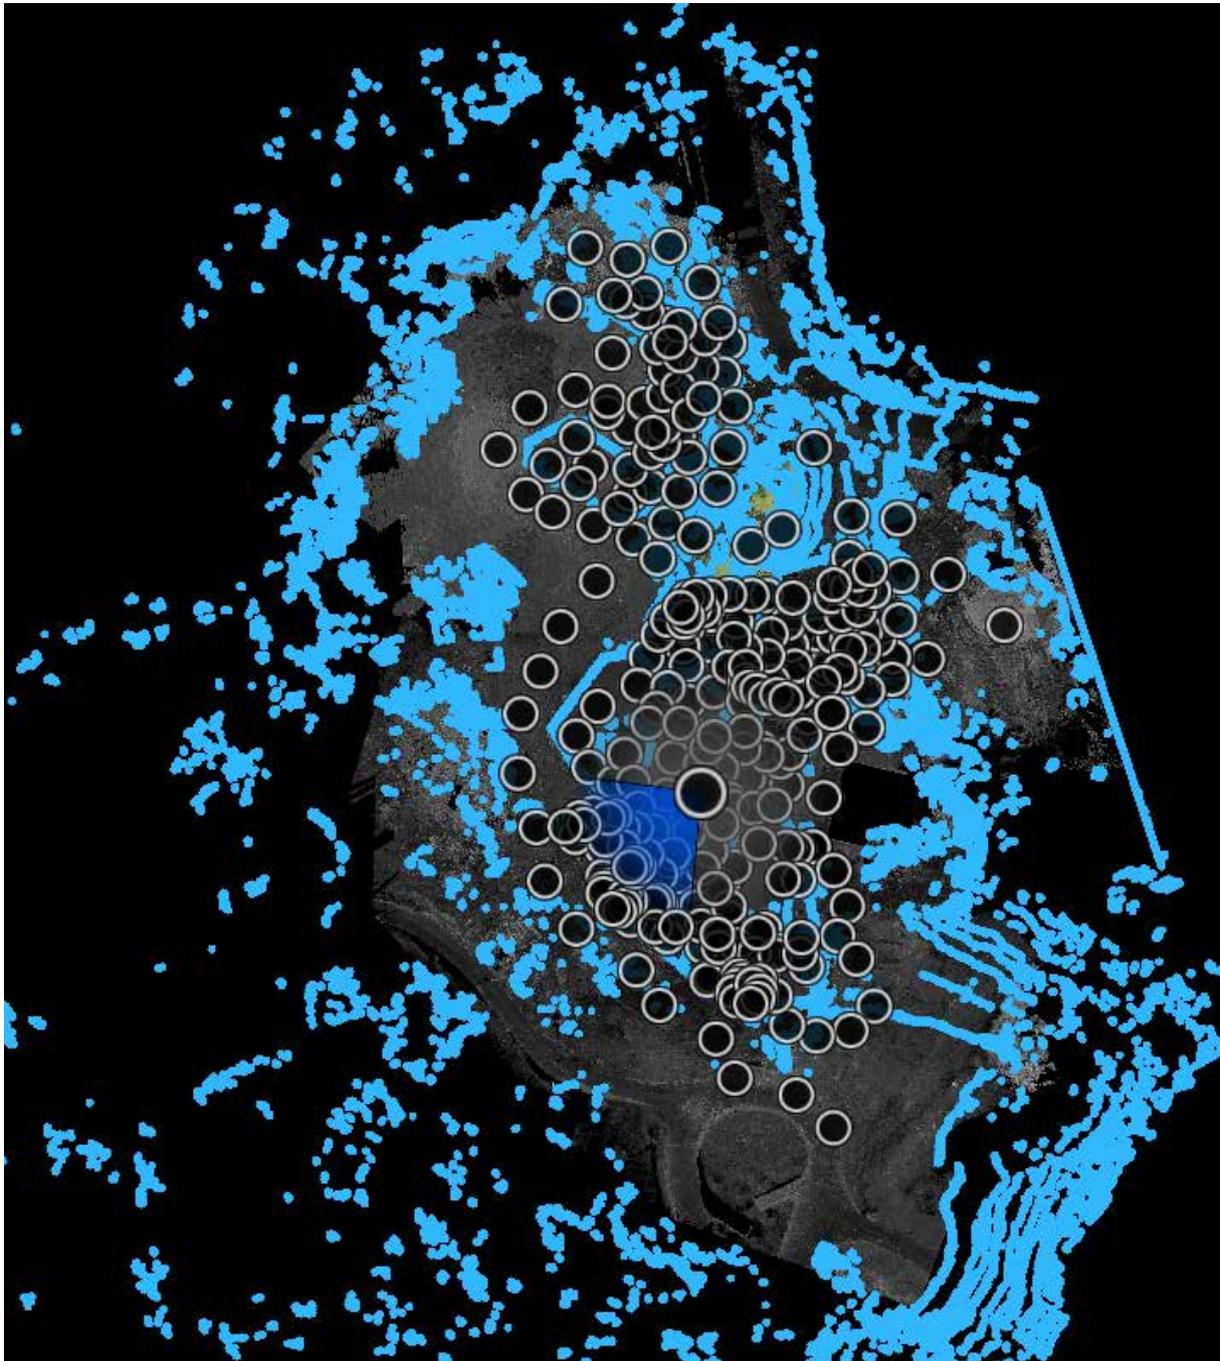
Proceso de alineación de nubes de puntos con el software Autodesk Recap

Tras el registro de todos los escaneos con el software Autodesk Recap Pro, con un error medio de alineación inferior a 3 mm, y la consiguiente obtención de un modelo de nube de puntos tridimensio-

nal (2471×10^6 puntos), que describe completamente las características morfométricas de la FAT, fue posible proceder a la extracción de planos y secciones con el programa Leica Cyclone 7.0. Los fotoplanos relativos a las paredes, las cubiertas y los suelos se han elaborado a partir del modelo 3D *high-poly* realizado mediante técnicas de *structure from motion* dentro del software Agisoft Metashape y Capturing Reality Capture.

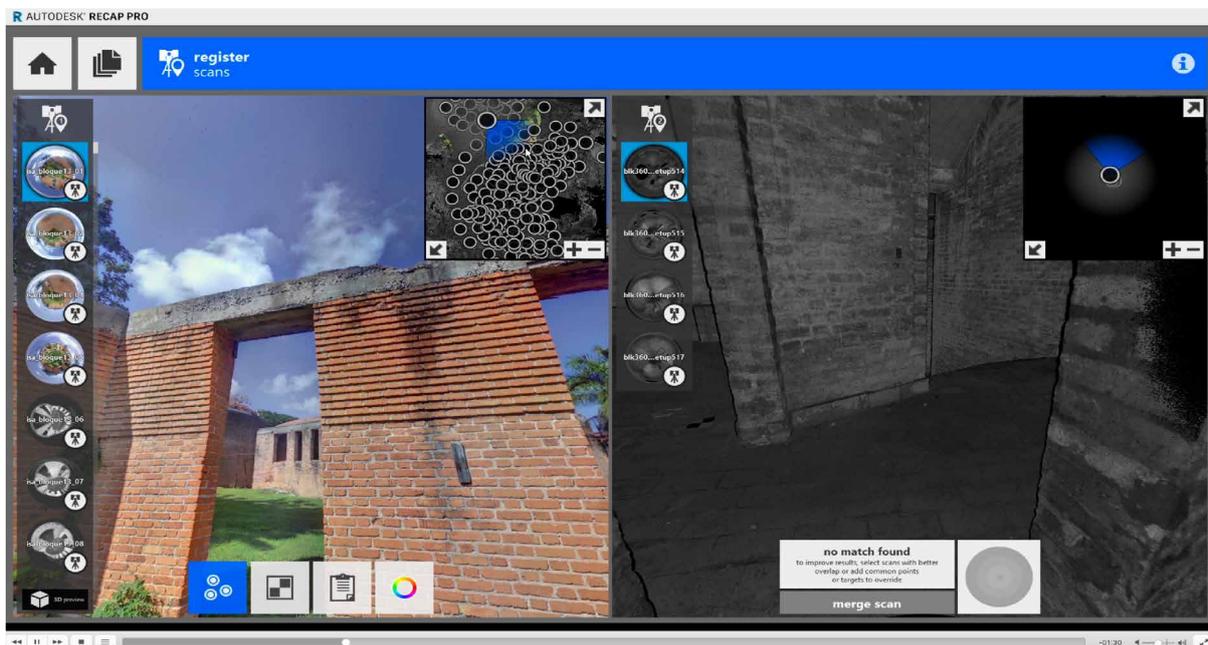
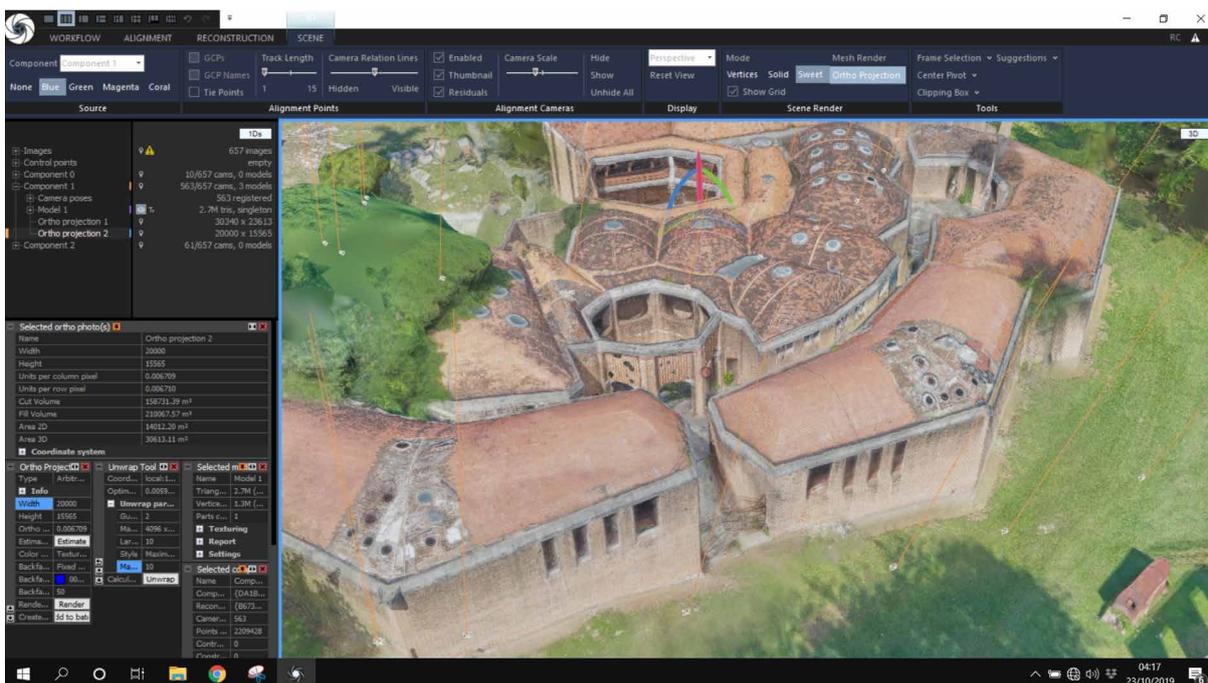
Proceso de alineación de nubes de puntos con el software Autodesk Recap
Proceso de realización del modelo poligonal mediante el programa informático Agisoft MetashapePro

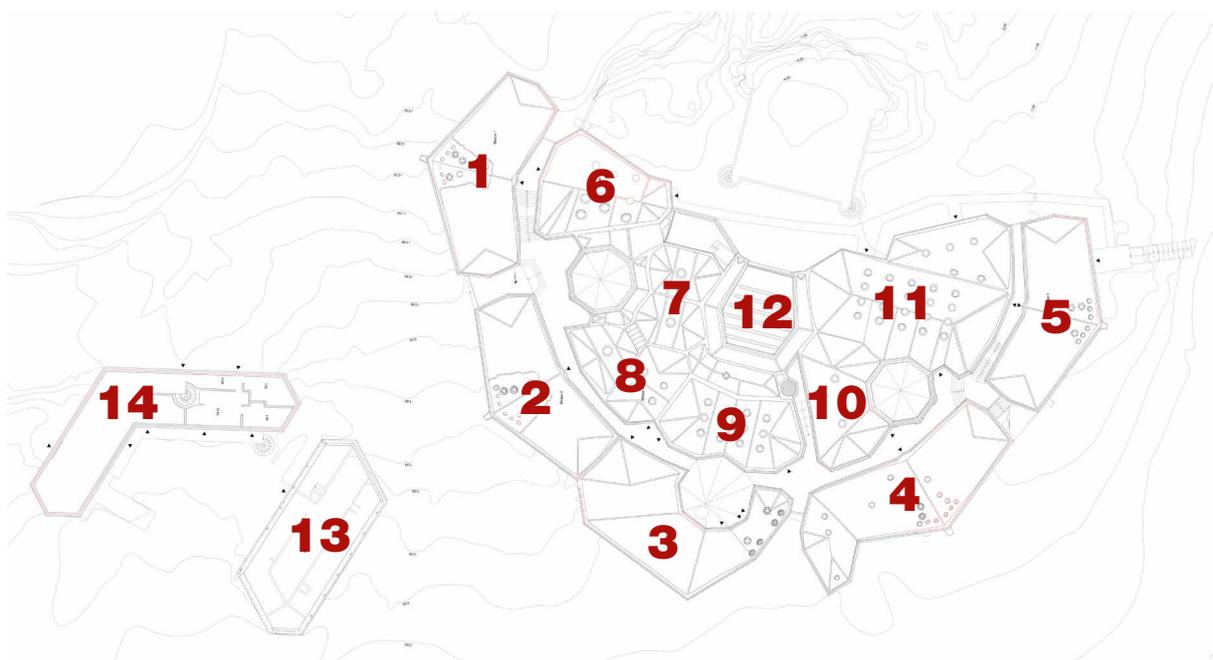
Numeración de los 14 bloques Facultad de Arte Teatral

Desde el exterior, el FAT, que a primera vista parece un edificio único y articulado, se compone en realidad por edificios separados (en adelante denominados bloques): doce de ellos se distribuyen en torno a recorridos abiertos como parte de un único organismo, mientras que los dos restantes se sitúan en una posición descentrada. Cada bloque tiene su propia entrada; a veces, hay un segundo ingreso en una o más fachadas exteriores.

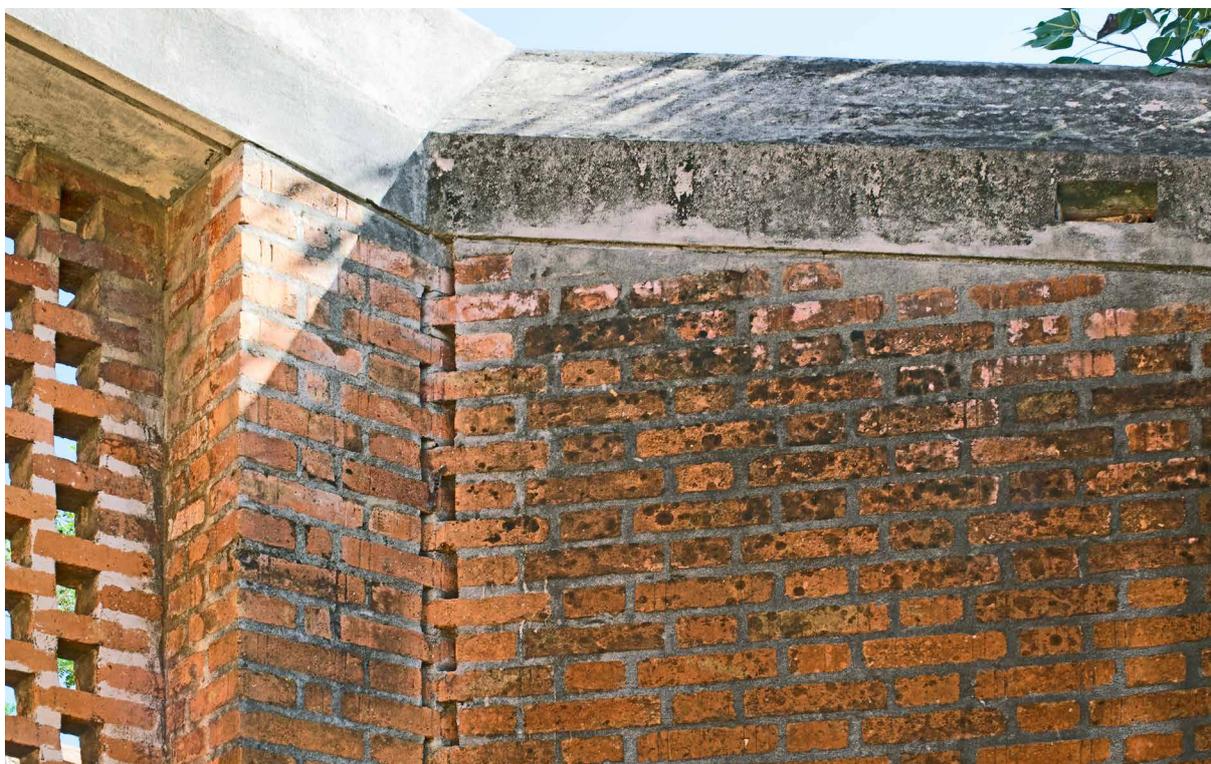
Detalle de la amortiguación entre paredes no ortogonales

Las juntas entre paredes, que nunca son ortogonales entre sí, suelen resolverse dejando la esquina abierta para no moldear los ladrillos.

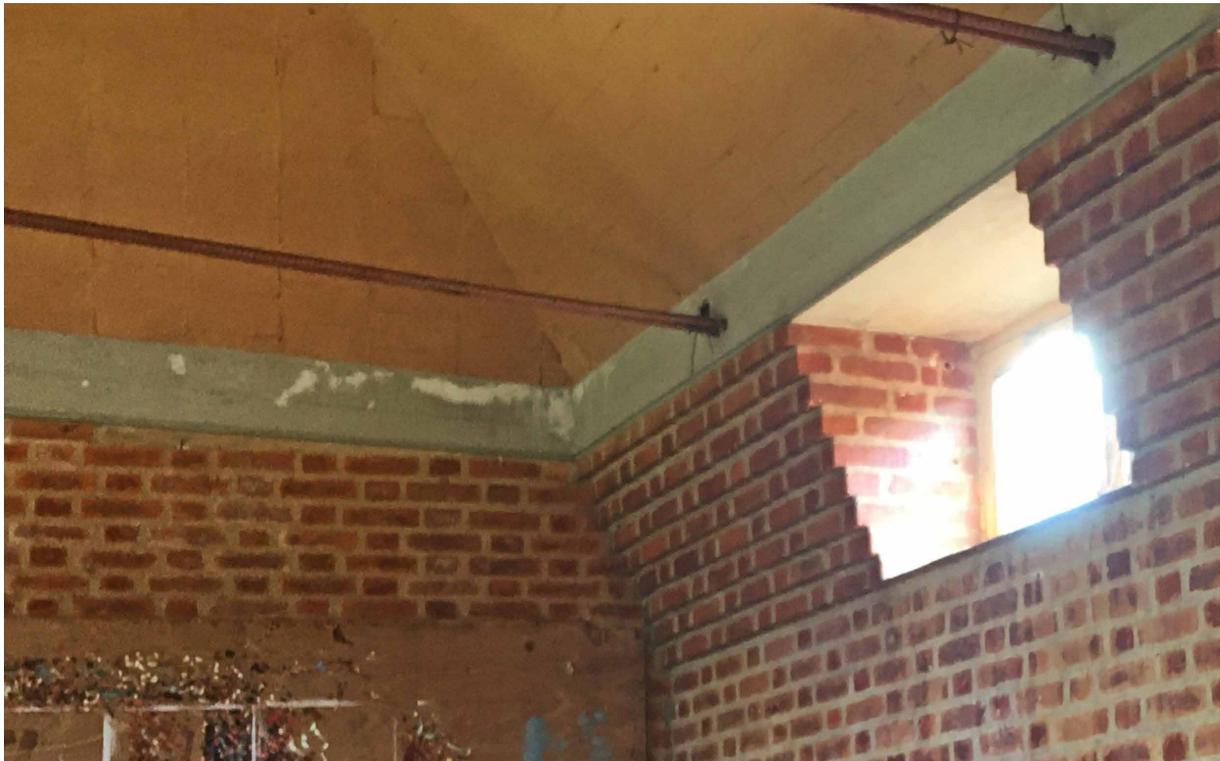
Detalle del aumento de la profundidad del muro mediante escalones

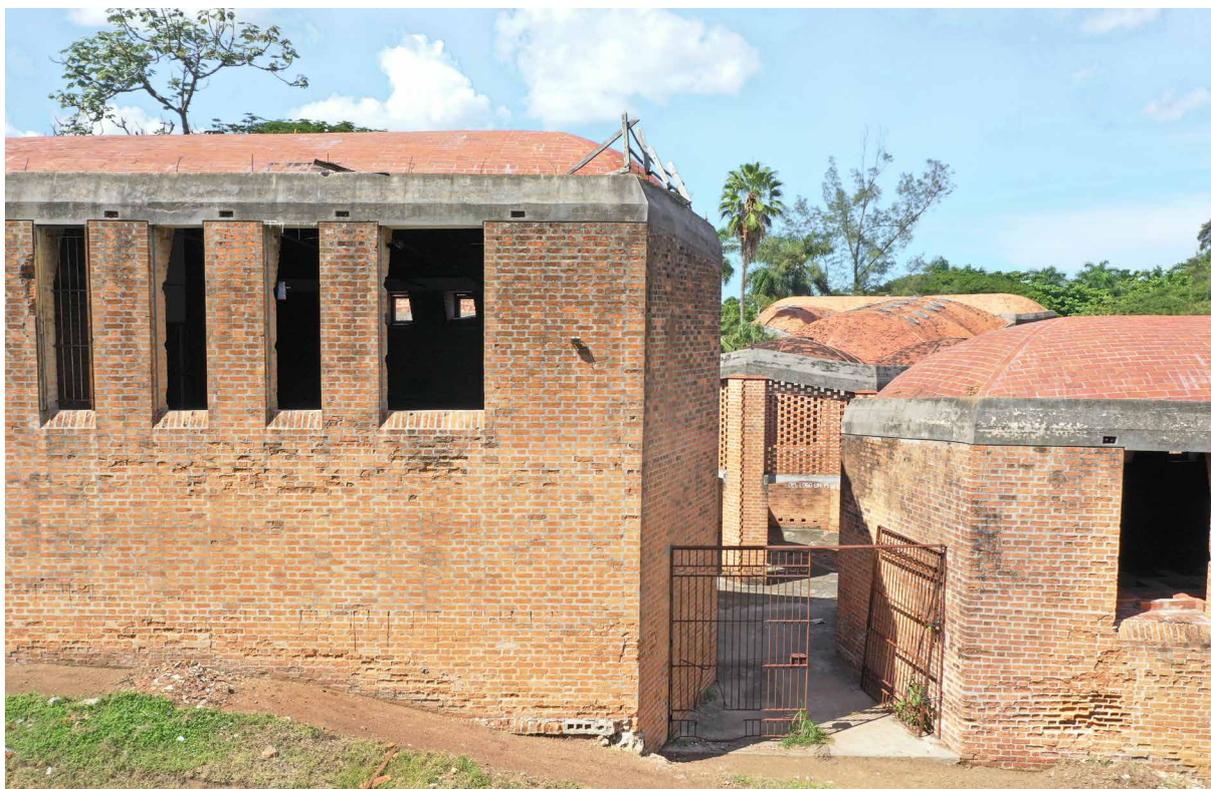
Bloque 1, Bloque 2 e Bloque 5

Los tres edificios tienen una planta similar que consta de salones simétricos distribuidos por una escalera situada en posición central, en cuya cabecera se encuentran los aseos. A diferencia de los otros dos, el Bloque 5 tiene un nivel inferior con un solo local con acceso directo desde el perímetro exterior.

Al **Bloque 1** se accede desde una altura de +2,25m superando un desnivel de +2,03m a través de una única escalera de 12 contrahuellas. Las dos locales simétricos tienen una superficie de 72,5m² y una altura interior media de 3,95m, mientras que los dos servicios sanitario tienen 16,2m². La iluminación de estos últimos está garantizada por la presencia de claraboyas en el techo.

La cubierta está formada por una bóveda de cañón en planta en "V" y cabezas de pabellón (cada una dividida en dos husos). La bóveda, que se apoya en el cerramiento de hormigón armado cuyo espesor varía de 0,73m a 0,93m (los muros perimetrales aumentan su profundidad mediante un escalón de 0,73m de altura realizado mediante el saliente de un ladrillo respecto al otro), se sitúa a dos alturas diferentes: a +7,27m con respecto a los muros que dan al camino semicircular y a +7,81m con respecto a los que dan al parque (diferencia de 0,54m). La clave de bóveda en el extradós se encuentra a +9,43m.

El grosor de los muros perimetrales es de 0,40m para los que dan a las áreas exteriores circundantes y de 0,60m para los que dan al vestíbulo. El grosor de la bóveda varía de 0,20m en la clave a 0,46m en la imposta.

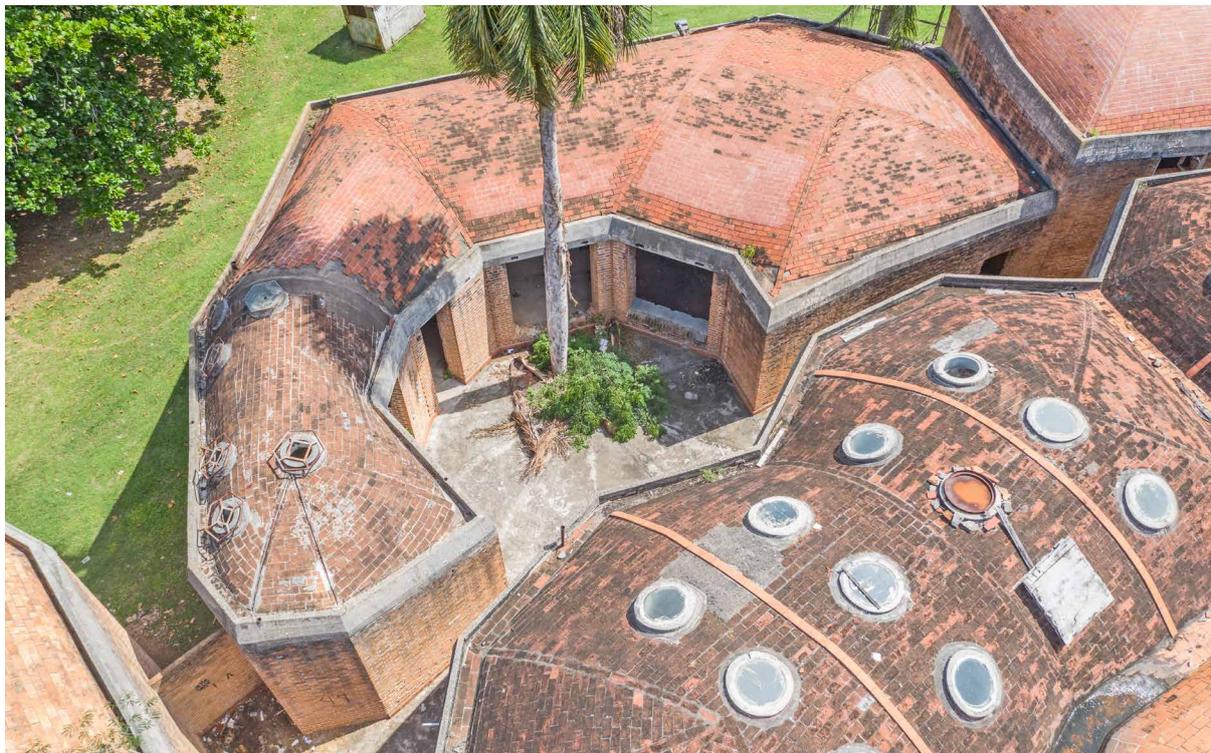
Al primer nivel, situado a una altura de $-1,67\text{m}$, se accede desde el perímetro exterior. La única sala en forma de "V" tiene una superficie de $170,95\text{m}^2$. El intradós de la planta plana tiene cinco vigas a la vista; la altura interior es de $5,68\text{m}$. En los lados cortos hay dos estructuras metálicas que sostienen entresijos poco profundos. En la parte trasera hay dos pequeños locales rectangulares de $9,60\text{m}^2$ y $5,04\text{m}^2$. Las puertas y ventanas que se abren al muro exterior se caracterizan por un arco rebajado. La última cubierta está constituida por una bóveda de cañón en planta en "V" y dos tímpanos. La bóveda, que se apoya en el cerramiento de hormigón armado con un grosor que varía de $0,70\text{m}$ a $0,90\text{m}$ (los muros perimetrales aumentan su profundidad mediante un escalón de $0,73\text{m}$ a $0,78\text{m}$ de altura, realizado mediante el voladizo de un ladrillo sobre otro), se sitúa a dos alturas diferentes: a $+7,33\text{m}$ respecto a los muros que dan al camino semicircular y a $+7,79\text{m}$ respecto a los que dan al área exterior circundante (diferencia de $0,49\text{m}$). La clave de bóveda en el extradós se encuentra a $+9,49\text{m}$.

El grosor de los muros perimetrales es de $0,40\text{m}$; el de la bóveda varía de $0,20\text{m}$ en la clave a $0,36\text{m}$ en la imposta.

En el interior de los compartimentos quedan visibles doce pares de tensores de acero.

La superficie cubierta del bloque es de $205,81\text{m}^2$.

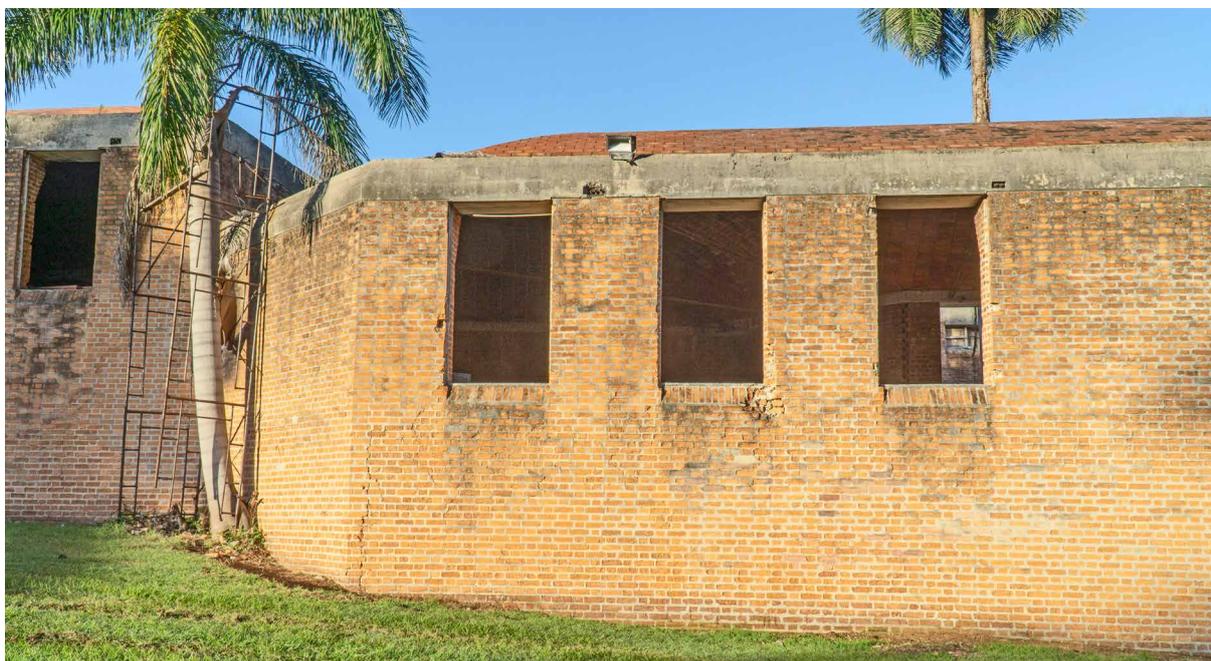
Bloque 3

El cuerpo del edificio tiene una planta poligonal articulada que se desarrolla alrededor de una de las tres “plazas” situadas a lo largo del recorrido semicircular.

La altura del piso (-0,75m) es la misma que la del pasillo. Hay cuatro entradas, para garantizar al menos una entrada independiente a las tres locales en que se dividía el edificio (las dos más pequeñas se utilizaban como servicios sanitarios); la altura media interior es de 4,25m.

La iluminación está garantizada por los grandes ventanales, que se abren tanto en la parte trasera como en la interior. Sólo hay claraboyas en correspondencia de los servicios sanitarios.

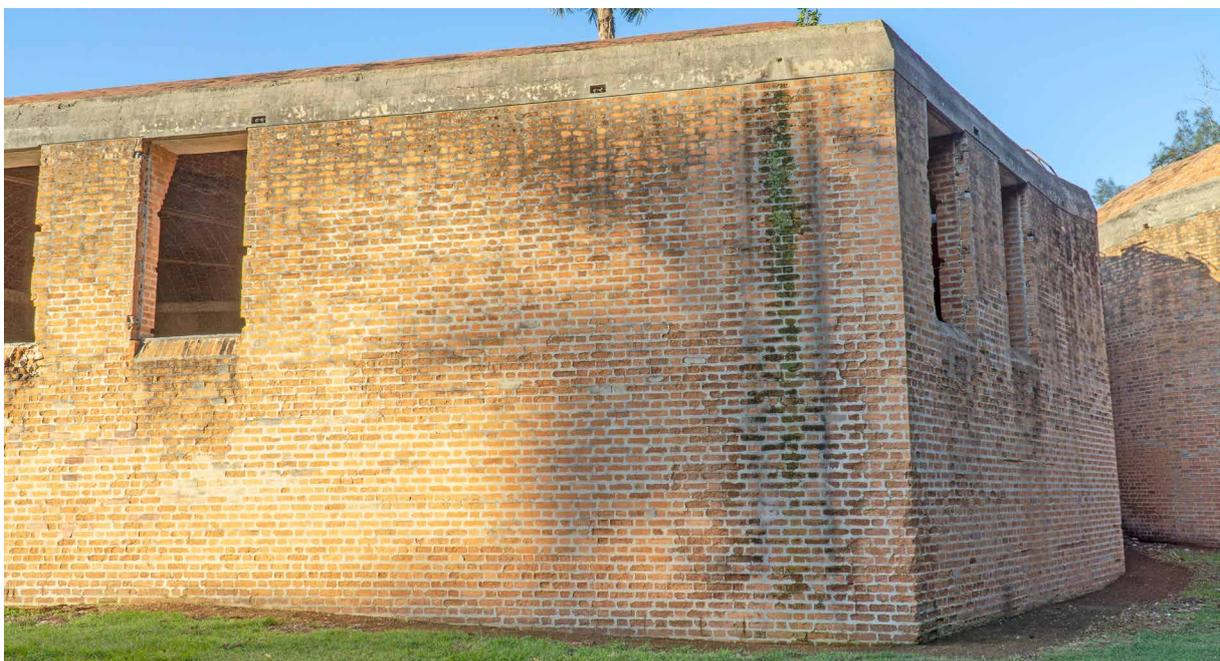
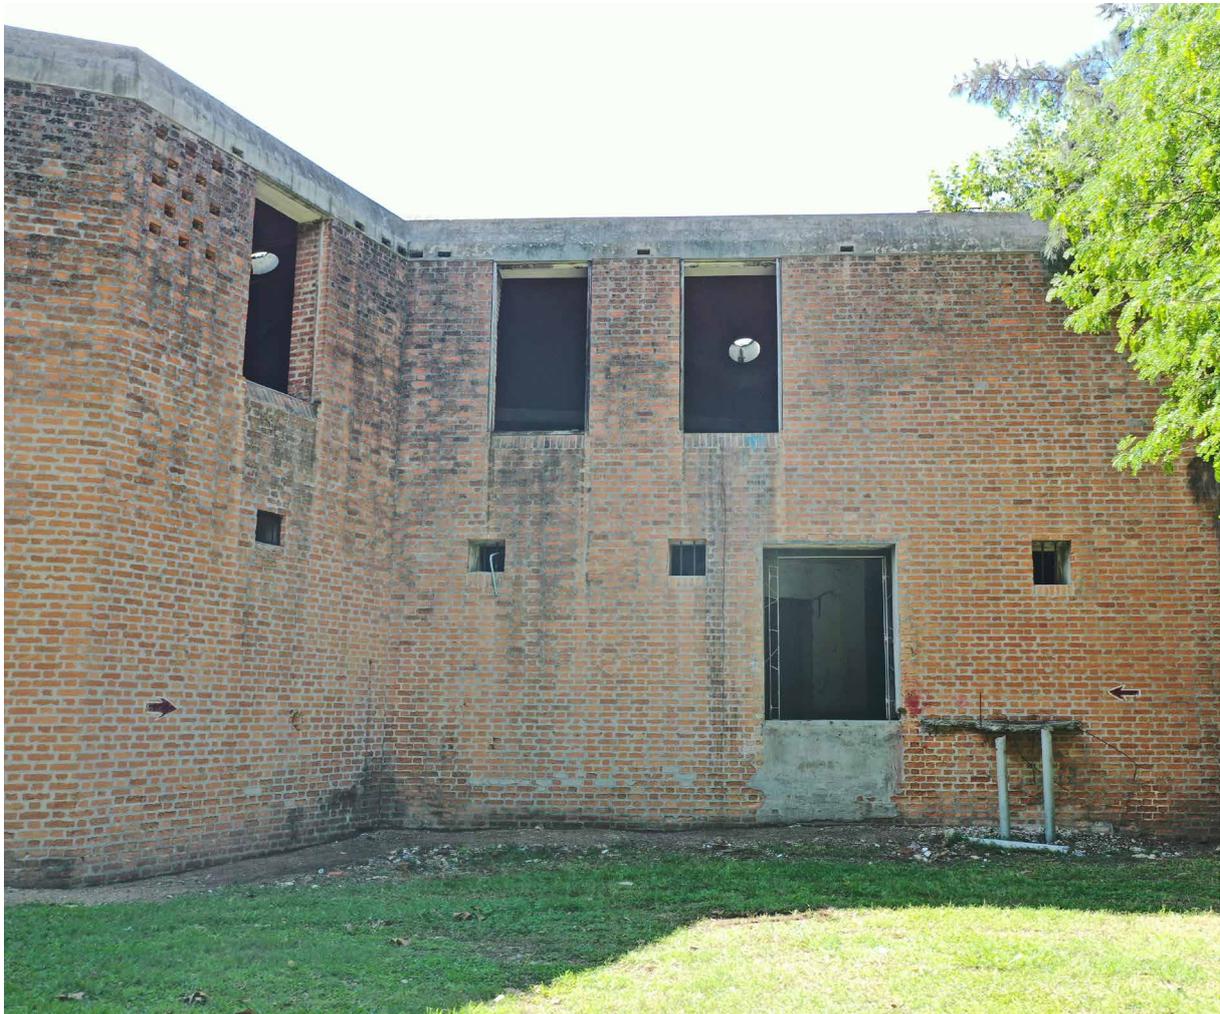
Una vez derribados los tabiques, el edificio pasa a tener una única sala con una superficie de 215,96m².

La cubierta está constituida por una bóveda de cañón sobre una planta similar a una "U" y dos témpanos. La bóveda, que se apoya en el cerramiento de hormigón armado con un grosor que varía de 0,40m a 0,70m (los muros perimetrales aumentan su profundidad mediante un escalón de 0,73m de altura realizado mediante el saliente de un ladrillo con respecto al otro), se sitúa a una altura de +2,67m. La clave de bóveda en el extradós se fija en +4,55m.

El grosor de los muros perimetrales es de 0,40m; el de la bóveda varía de 0,20m en la clave a 0,30m en la imposta. En el interior de los compartimentos quedan visibles doce pares de tensores de acero.

La superficie cubierta del bloque es de 252,70m².

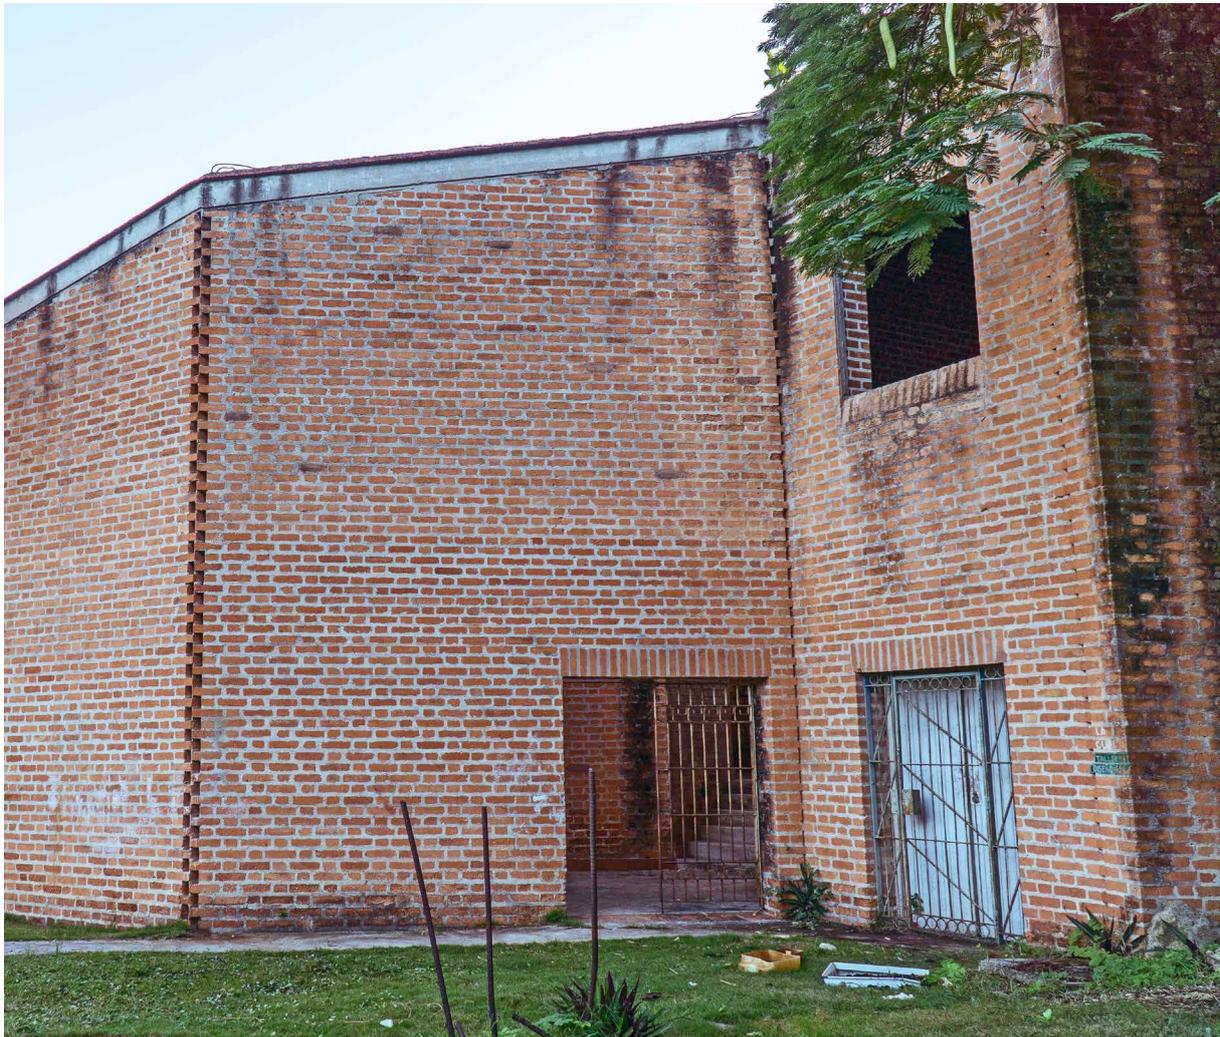
En el interior de las habitaciones se ven quince pares de tensores de acero.

La superficie cubierta del bloque es de 263,26m².

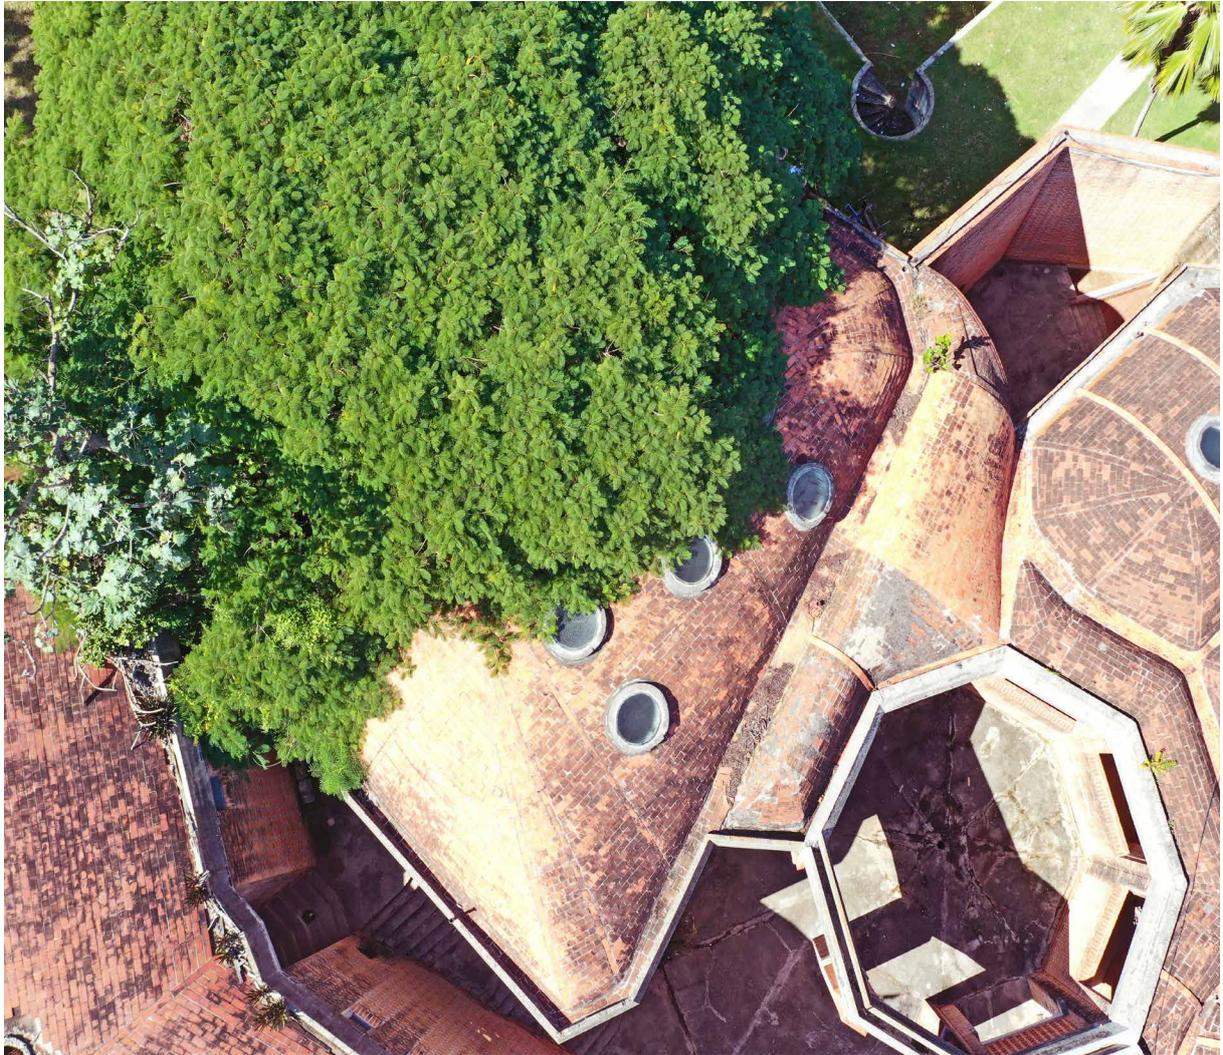
La cubierta consiste en una bóveda de cañón con estructura poligonal y varios tímpanos. La bóveda, que se apoya en el cerramiento de hormigón armado de 0,70m de grosor (los muros perimetrales aumentan su profundidad mediante un escalón de 0,74m de altura realizado mediante el saliente de

un ladrillo respecto al otro), se sitúa a dos alturas diferentes: +5,70m respecto a los muros que dan al interior del edificio y +6,10m respecto a los que dan al área exterior circundante (una diferencia de 0,40m). El punto más alto de la bóveda en el extradós está a +8,32m.

El grosor de los muros perimetrales es de 0,40m para los muros del primer y segundo nivel; el de la bóveda varía de 0,24m a 0,30m. En el interior de los locales se ven cuatro pares de tensores de acero.

La superficie cubierta del bloque es de 155,00m².

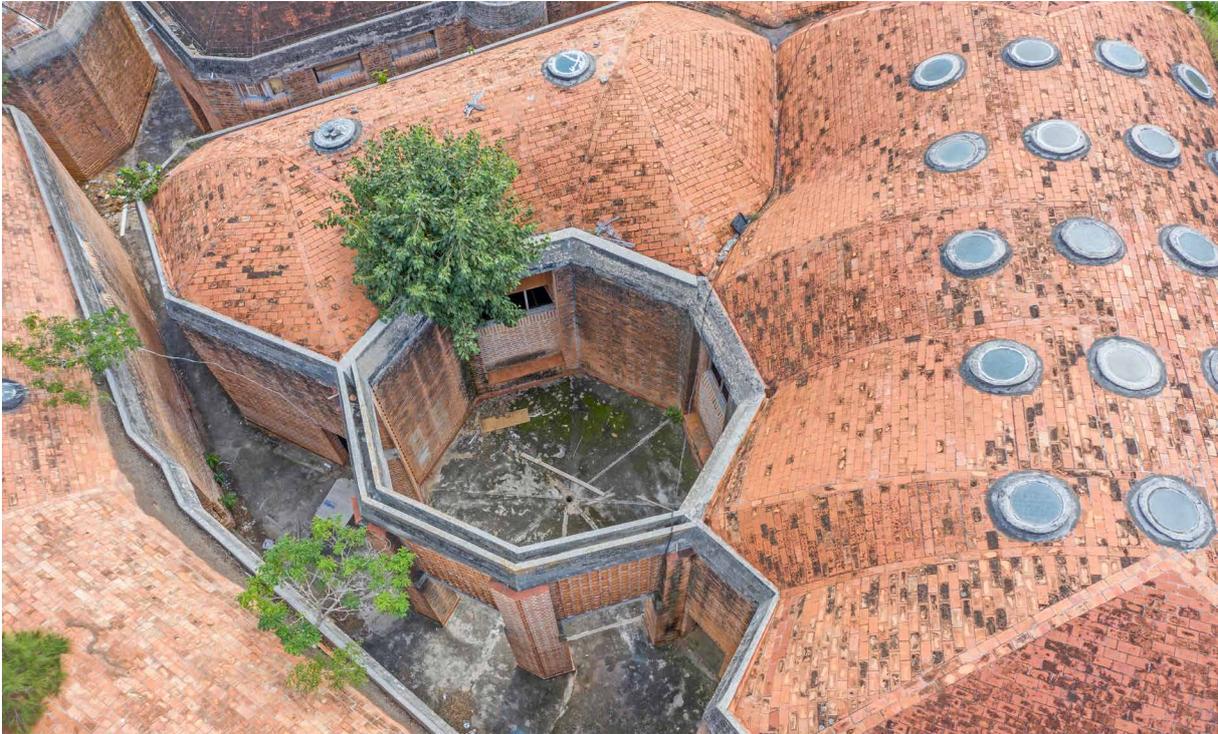
La clave en el extradós está a +5,57m en el local Norte y a +5,89m en el local Sur; el espesor del suelo, casi constante, es de 0,25m.

Hay tensores de acero en el interior de los locales: dos pares de tensores en el local Norte y dos en el local Sur.

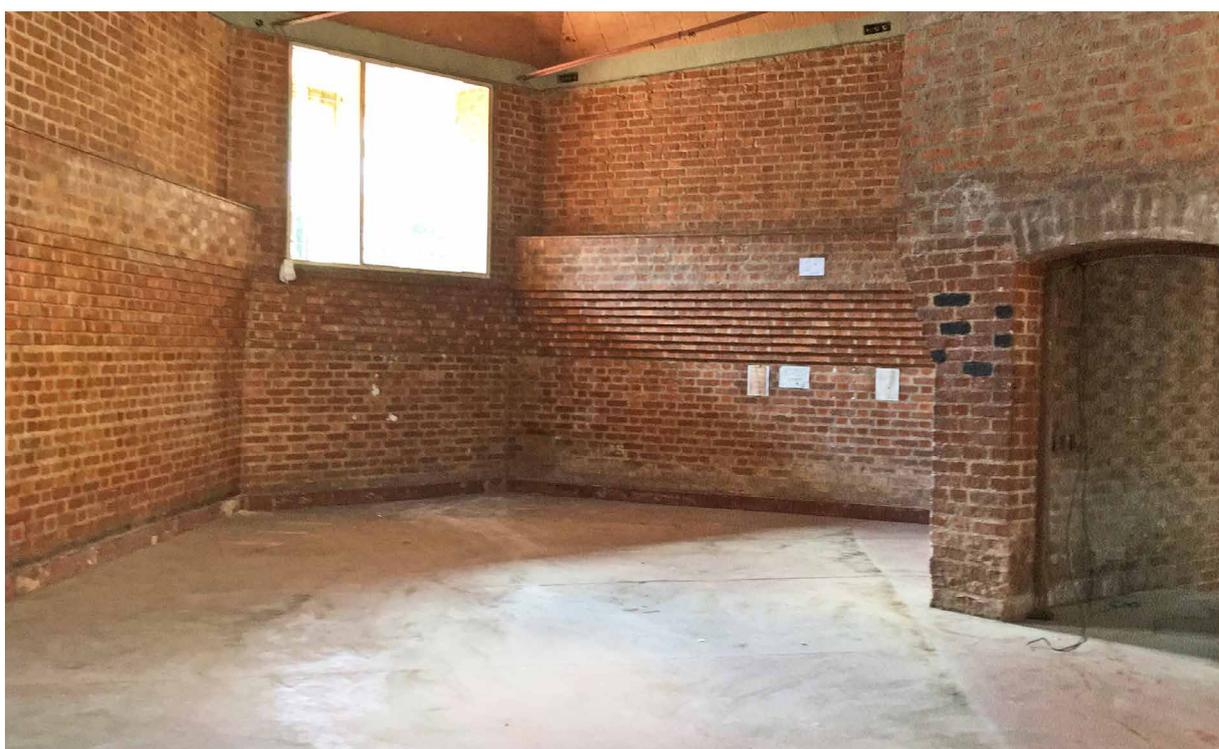
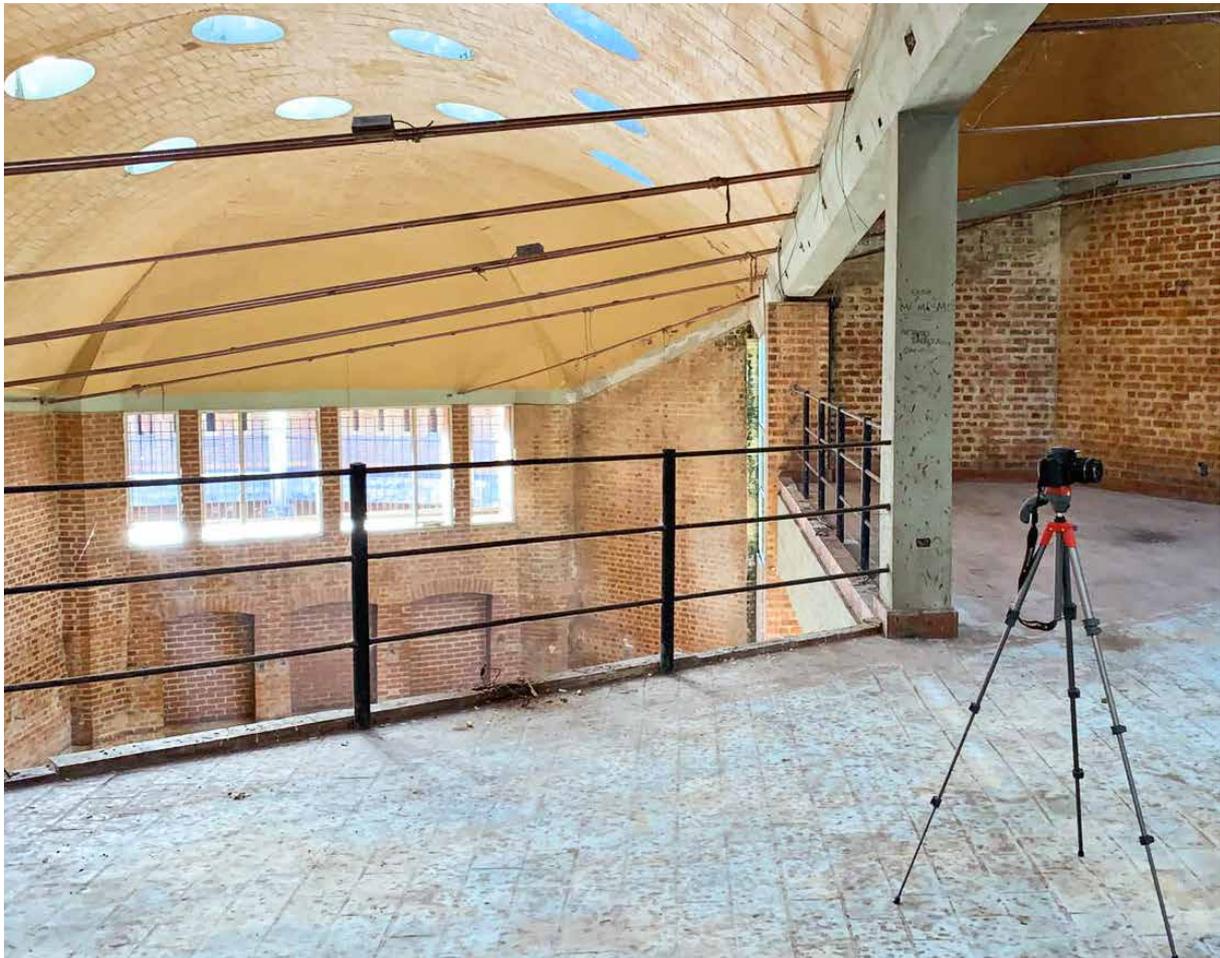
Hay siete pares de tensores de acero dentro de el local.

La superficie cubierta es de 132,34m².

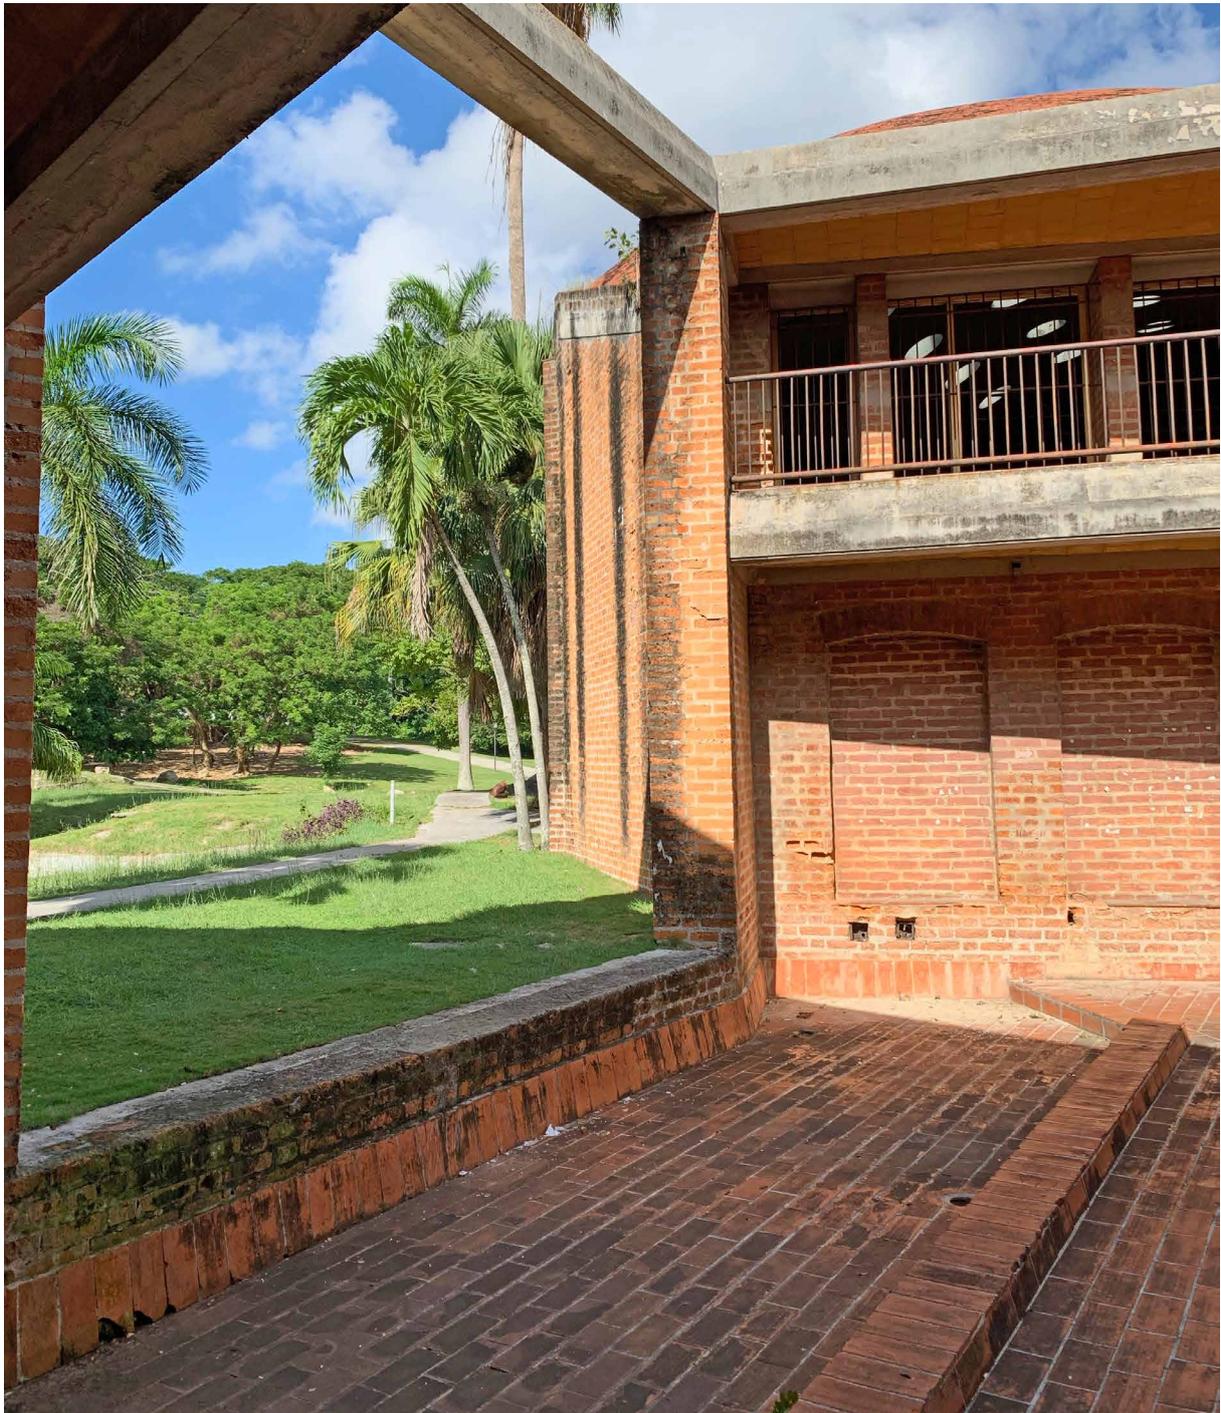
En el interior de la sala principal hay dieciséis tensores de acero, cada uno de ellos compuesto por un número variable de tensores.

La superficie cubierta es de 350,0m².
