¡Qué no baje el telón!

Levantamiento digital y restitución 2D/3D

**Informe técnico-científico
Criterios, Recomendaciones y Prescripciones
para la Restauración de la Facultad de Arte Teatral (FAT)
del Instituto Superior de Arte de la Habana (ISA)**

Conservación, Gestión y Puesta en Valor del Patrimonio Cultural del ISA

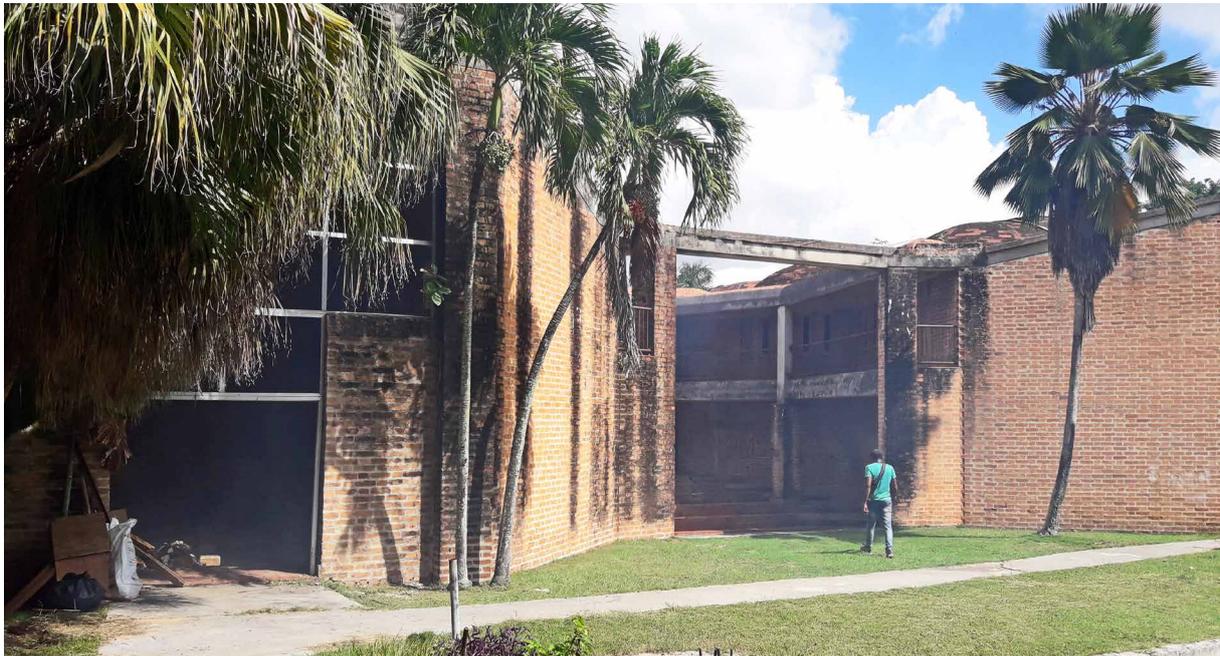
El suelo pavimentado con elementos de rasilla de la cávea, de una superficie de 80,0m², cubre un desnivel de 1,03m (de -2,51m a -1,48m) con una pendiente del 10% y alberga seis filas de asientos constituidas por un alzado de ladrillo.

La superficie cubierta por la galería, equivalente a $52,60\text{m}^2$, delimita un camino semicircular con escalones desde el que se accede a los dos caminos transversales que unen la cávea con el pasillo y la sala posterior (de $31,0\text{m}^2$). La altura de ésta, cubierta por una bóveda tabicada y varios tímpanos en la que se inserta un único lucernario, es de $5,29\text{m}$; la altura de la imposta de la bóveda es de $+3,80\text{m}$ y la del extradós es de $+4,94\text{m}$. El muro divisorio entre la cávea y la sala tiene un espesor de $0,40\text{m}$.

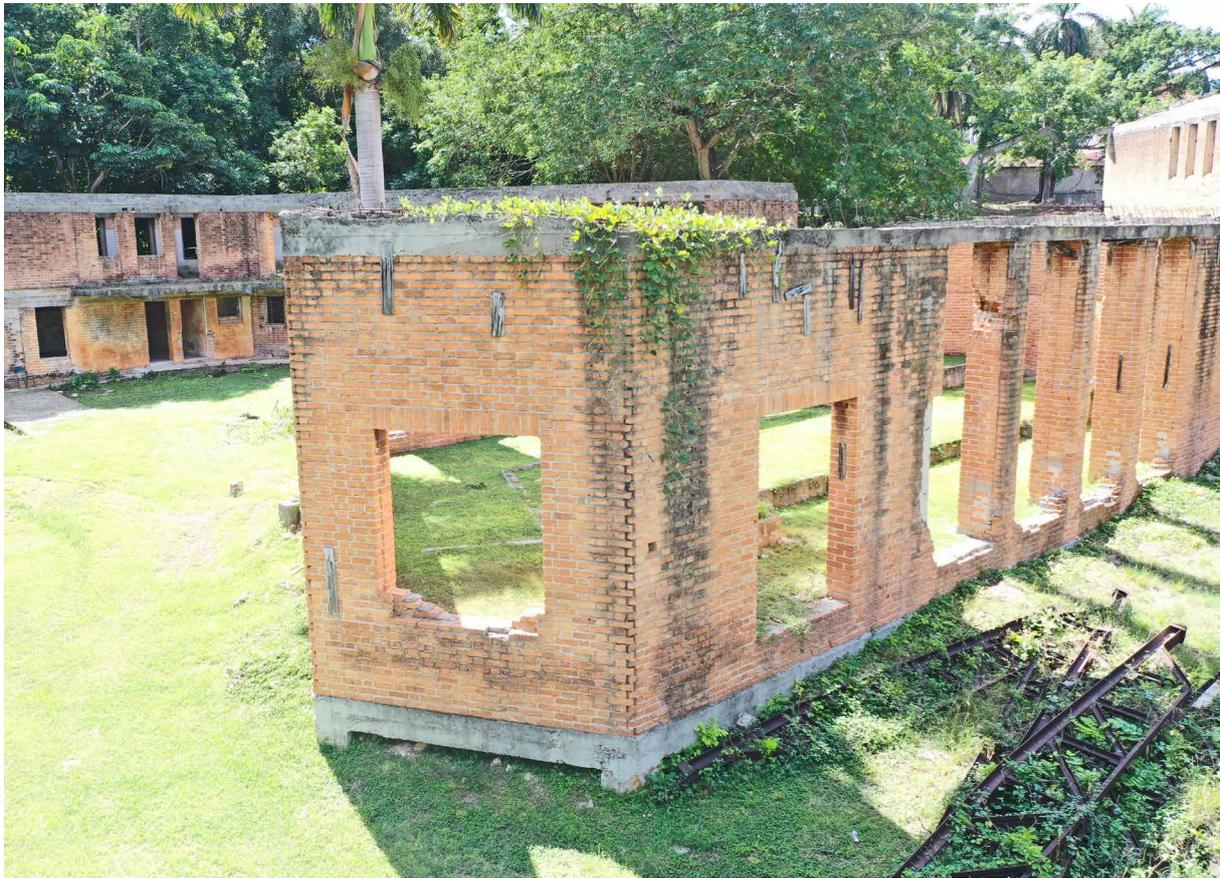
El proscenio rectangular está delimitado en los laterales por dos muros y en la parte superior por un cerramiento de hormigón armado colocado a la misma altura de la bóveda que cubre la galería. El nivel de lo que debería haber sido el escenario está ahora a $-1,95\text{m}$.

La superficie cubierta es de $195,68\text{m}^2$.

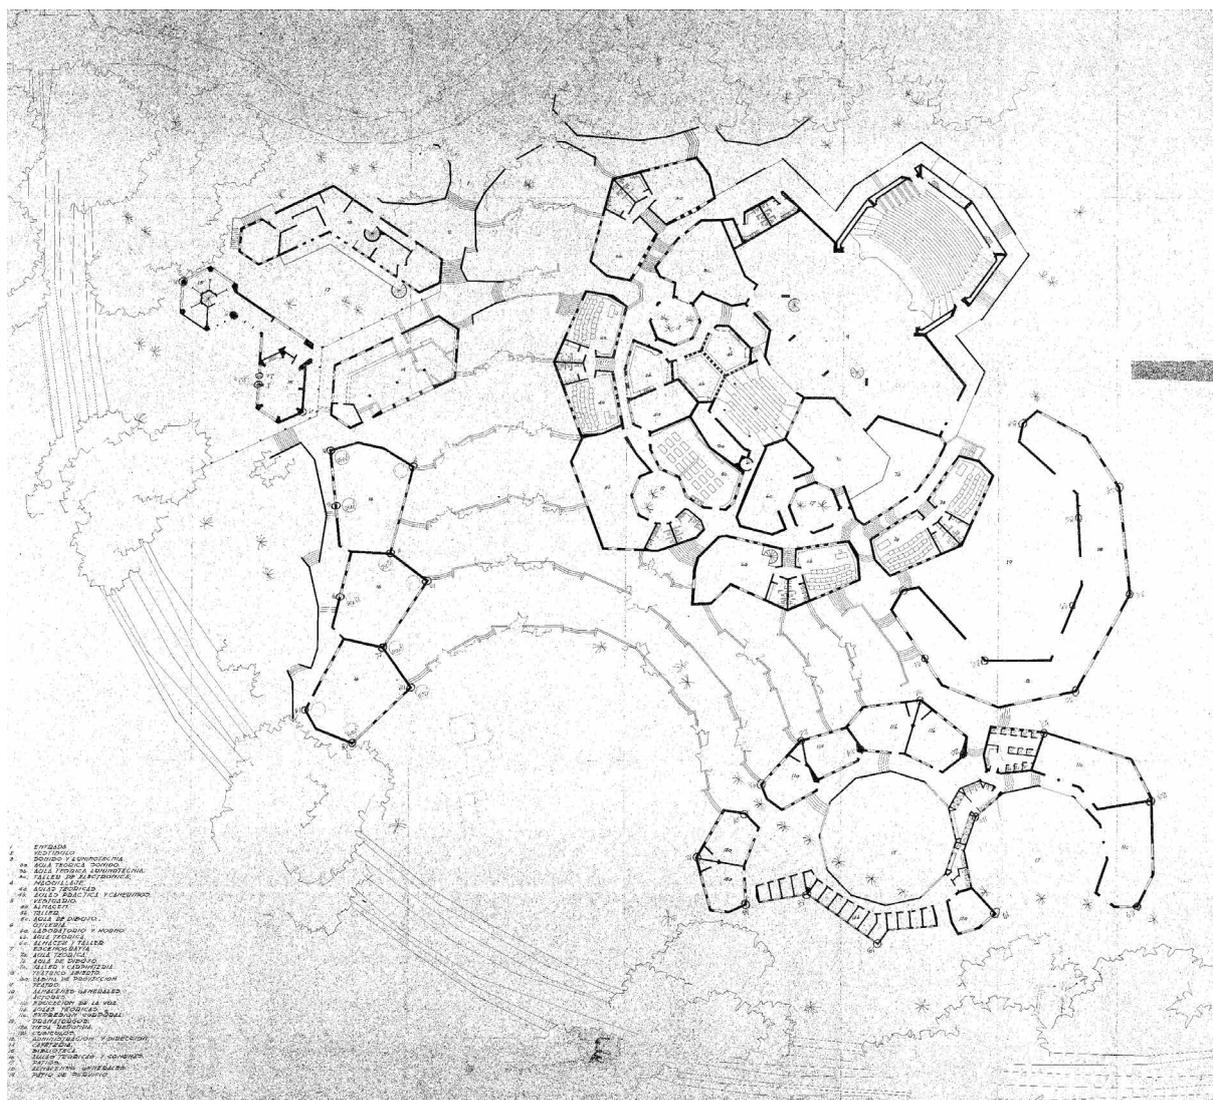
Plano del proyecto, 1962, Arq. R. Gottardi (Archivo Oficina del Historiador de La Habana, referencia del expediente: AHC-4549. II. Escuela de Arte Dramático.pdf)

Resulta especialmente interesante el estudio comparativo entre el material gráfico Del proyecto arquitectónico de 1962 (Archivo Histórico de la OHC, Archivo Histórico de la Facultad de Arte de la Conservación de la Universidad de las Artes), los levantamientos realizados entre 2000 al 2002, en el 2017 con motivo de las dos principales intervenciones de restauración y, finalmente, el levantamiento digital de 2020.

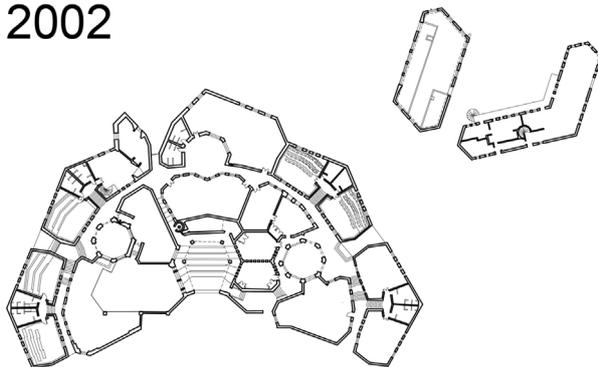
2002

**Procesamiento de los levantamientos de
2000-2002, 2010, 2017 y 2020**

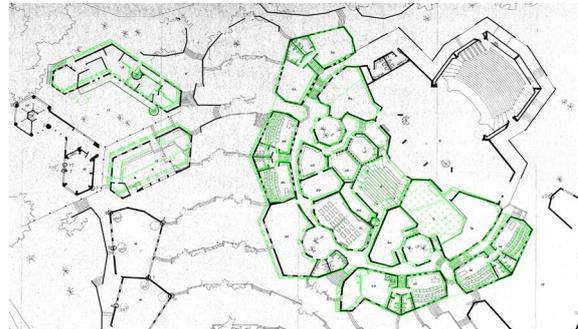
Comparación entre el dibujo del proyecto de 1962 y el levantamiento de 2020 en color verde

Sería razonable suponer que la causa de estas inexactitudes debe atribuirse al levantamiento de 2000-2002, en el que probablemente debería haberse basado el proyecto de 2010; sin embargo, la comparación entre el levantamiento topográfico y el digital ha demostrado su fiabilidad, ya que la desviación media entre ambos documentos se mantiene por debajo de los 15cm.

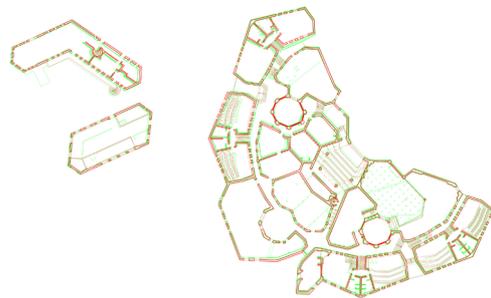
Comparación de el levantamiento de 2020 en verde con el levantamiento de 2017 en rojo

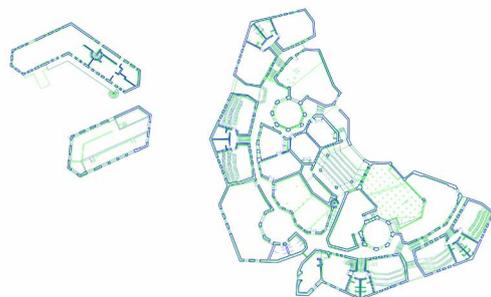
Comparación de el levantamiento de 2020 en verde y el levantamiento de 2000-2002 en azul

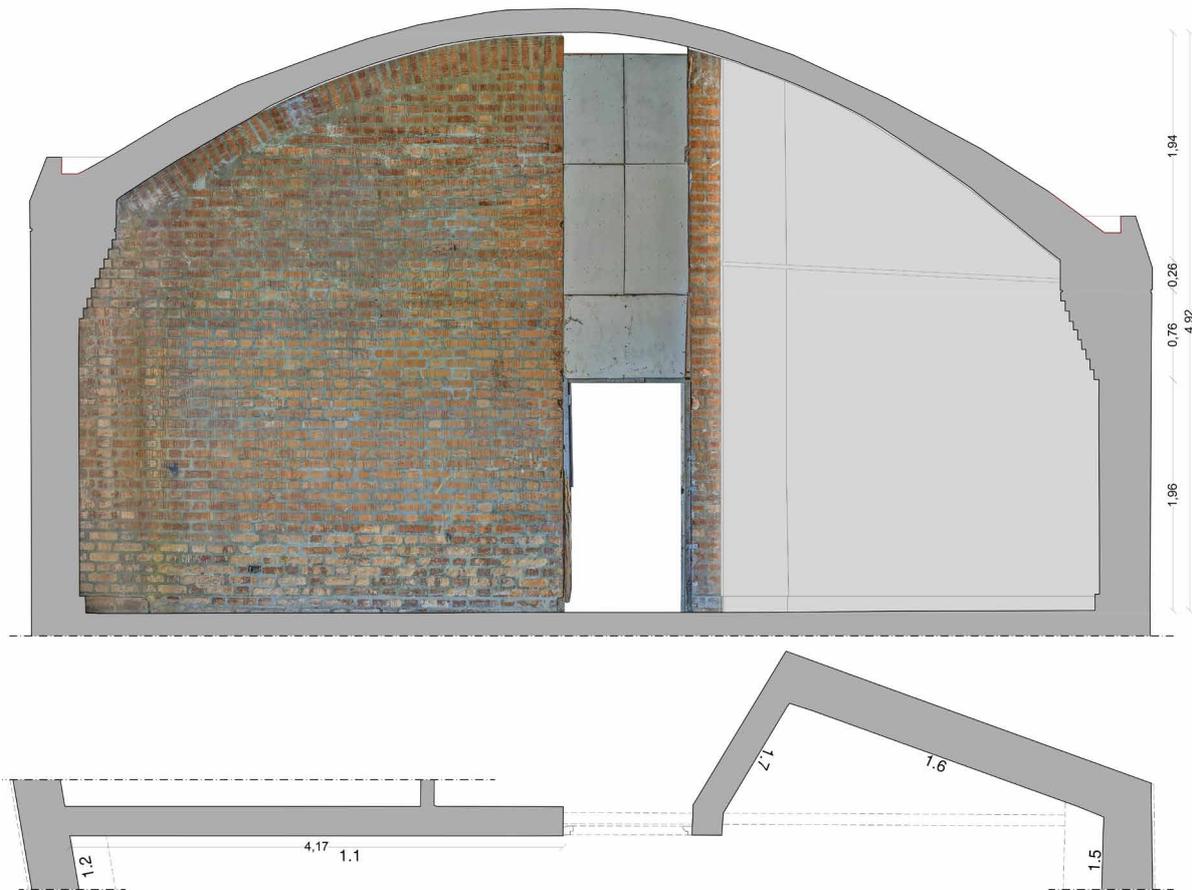
Fotoplano de la pared 1.1 (Bloque 1)

Mientras que los 508 fotoplanos a escala 1:20 relativos a los 14 edificios que componen el FAT han permitido, en cambio, representar con el grado de detalle necesario los fenómenos de degradación e inestabilidad relativos a los materiales y las estructuras.
