Proyecto de Cooperación Internacional
¡Que no baje el telón!
Director de la Componente B: Prof. Saverio Mecca

Diagnostico de las alteraciones y degradaciónes
Responsable científico: Prof. Susanna Caccia
Colaboradores: Stefania Aimar, Leonardo Germani, Francesco Pisani, Salvatore Zocco

CODIGO INFORME:
PR-RES-02-B5-119-A-01
DESCRIPCIÓN INFORME
BLOQUE 5 - Piso P1

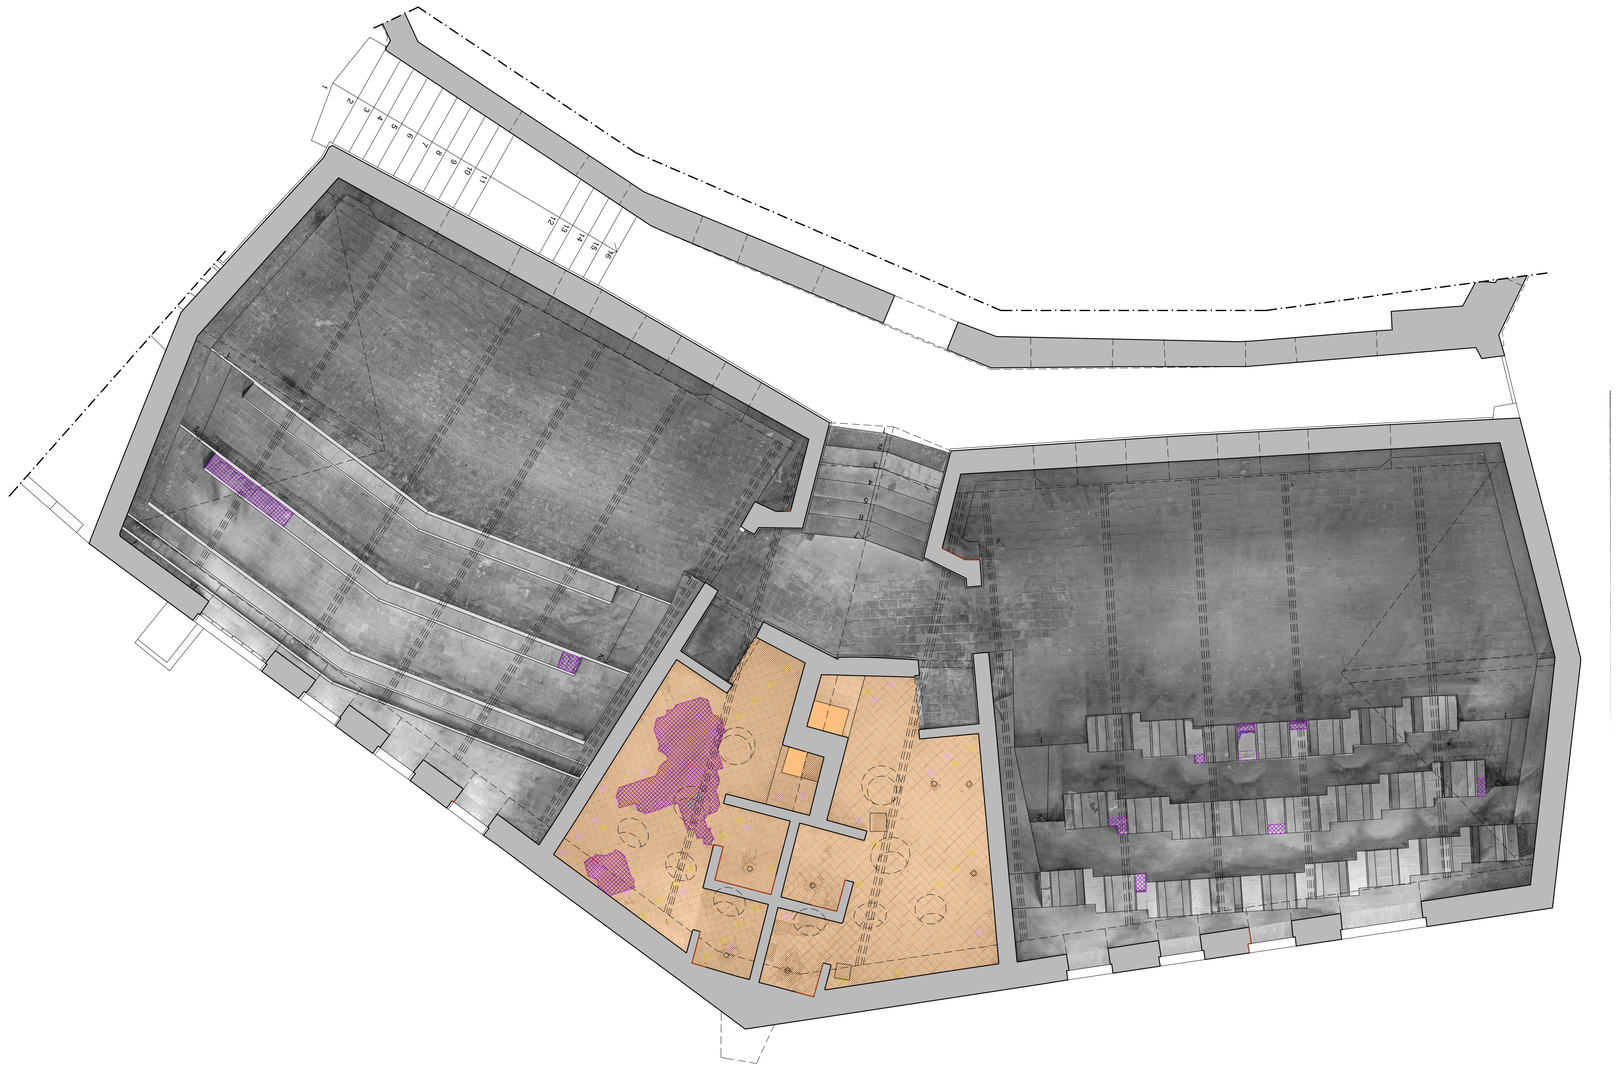
Lista de degradaciones y alteraciones | fichas técnicas | intervenciones

Operaciones preliminares
- Inspección del soporte
- Protección del soporte
- Perforación del soporte con medios mecanicos

Limpieza
- Remoción de agregados y elementos incompatibles
- Remoción manual con equipo adecuado
- Limpieza con sepillo en fibra vegetal (zahirej) o nylon
- Limpieza con pinceles y esponjas
- Limpieza con chorro de agua
- Empleo de agua pulverizada a baja presión
- Empleo de disolventes químicos
- Empleo de esponjas suaves
- Aplicación de biocidas
- Corte de vegetación
- Aplicación de biocida mediante inyección
- Eliminación del sistema raiz

Integración / restablecimiento
- Integración / restablecimiento de la textura de la pared
- Rejuntado en profundidad de juntas en muros (mampostería, ladrillo, etc.) con materiales compatibles, tradicionales o análogos
- Rejuntado con materiales compatibles
- Integración / restablecimiento de elementos estructurales

Preconsolidación / Consolidación
- Aplicación de silicato de etilo / resinas / lechada de cal

Proteccion
- Barrera contra la humedad por capilaridad ascendente
- Aplicación de hidrofugante no filmogeno
- Aplicación de algicidas - liquenicidas
