¡Qué no baje el telón!

Análisis de la inestabilidad

Anexo n.4

Descripción y análisis del marco de fisuras

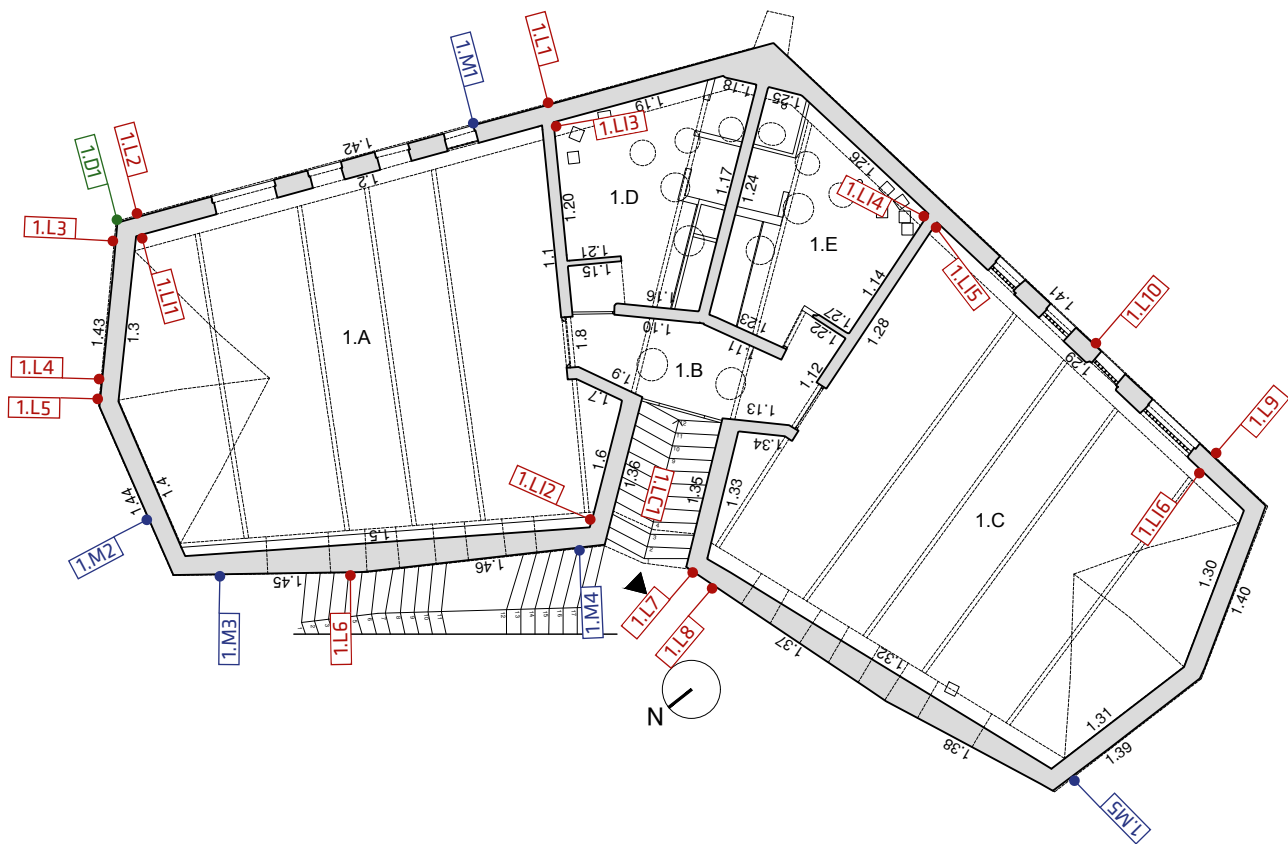
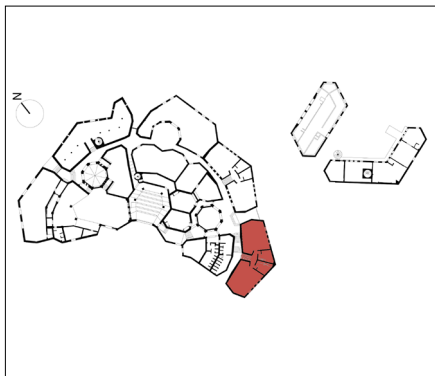
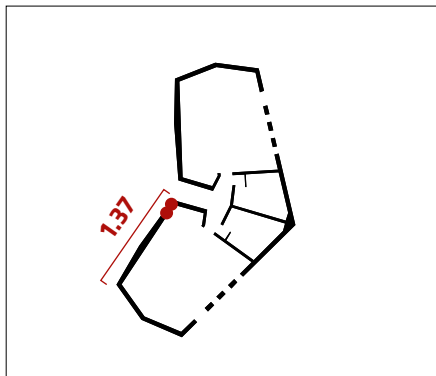
SUPERFICIE		1.37		LESIONES				1.L7 - 1.L8				OTRO					
NÚMERO LESIÓN	LUGAR	POSICIÓN (m)		LONGITUD (m)	ANCHO (mm)	PROFUNDIDAD			COMPLANARIDAD		TIPOLOGÍA				DIRECCIÓN		
		X	Y		G	P	P/S	N.R.	C	N.C.	V	Λ	//	f	→	↑	↖
1.L7	V1	0.05	2.06	0.73	N.D.			√	√				√		√		
	V2	0.13	2.56														
1.L8	V1	0.67	2.71	1.00	0-3			√	√				√			√	
	V2	0.75	3.73

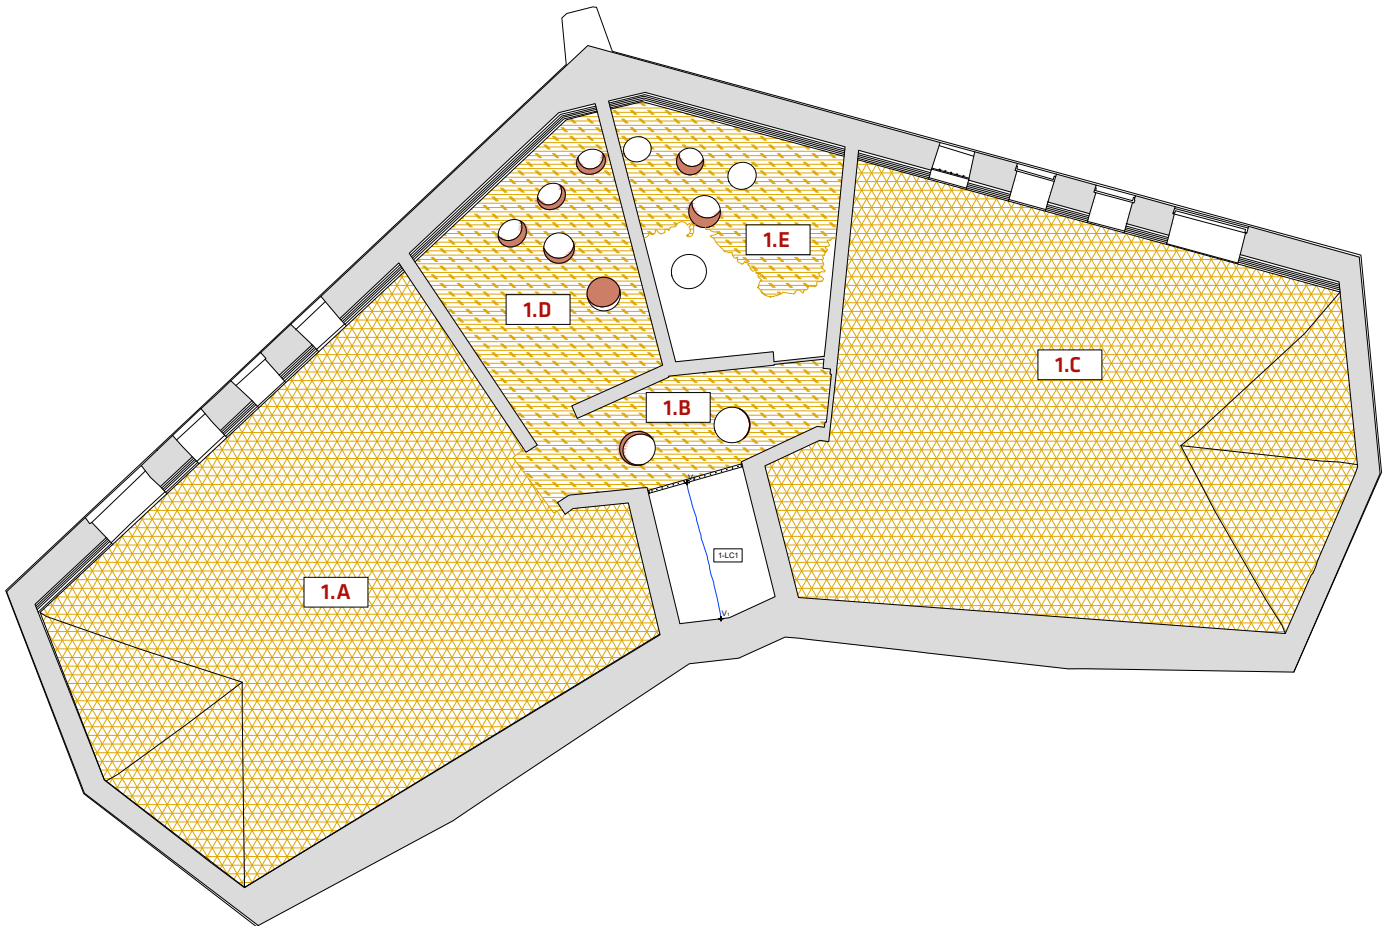
SUPERFICIE		Techo		LESIONES				1.LC1				OTRO			DEGRADACIÓN ANTRÓPICA					
NÚMERO LESIÓN	LUGAR	POSICIÓN (m)		LONGITUD (m)	ANCHO (mm)		PROFUNDIDAD			COMPLANARIDAD		TIPOLOGÍA				DIRECCIÓN				
		x	y		G	P	P/S	N.R.	C	N.C.	V	Λ	//	f	→	↑	↖			
1.LC1	V1	/	/	2.58	N.D.					√		√				√				
	V2	/	/

Reemplazo de rasillas - **extensión = 80%** de la superficie
 Remoción / corte de rasillas - **extensión = 16 %** de la superficie

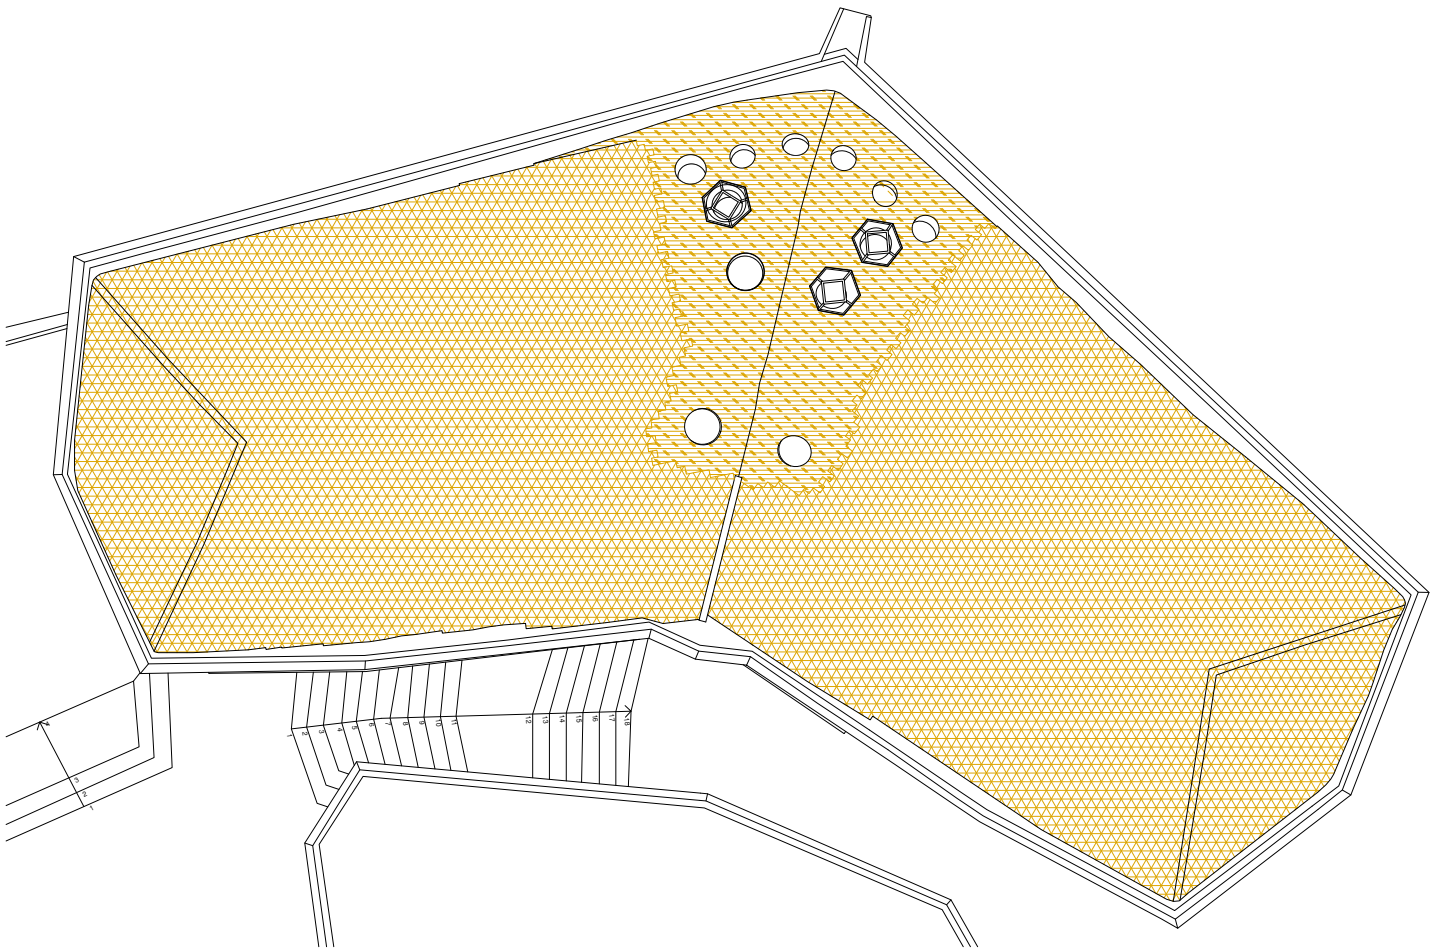
SUPERFICIE	Cubierta	LESIONES	OTRO	DEGRADACIÓN ANTRÓPICA
Reemplazo de rasillas - extensión = 87% de la superficie Falta de rasillas por obras de restauración - extensión = 13% de la superficie

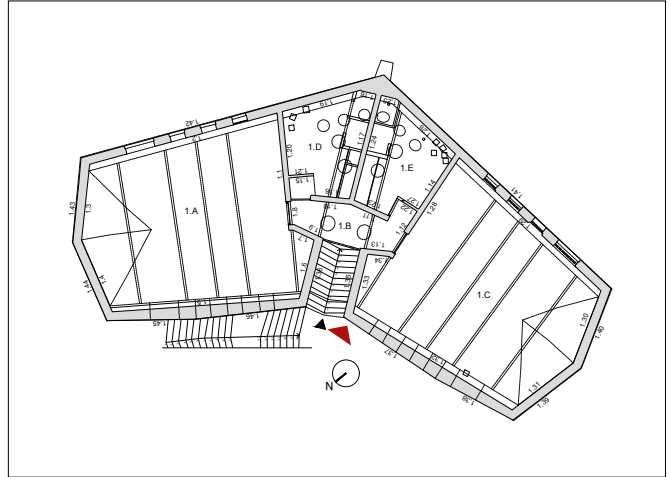
UBICACIÓN	BLOQUE	1	EXTERIOR/INTERIOR
	PLANTA	P1 - PT	SUPERFICIE
LESIÓN			1.L7

PASANTE: NO
 DESARROLLO: principalmente vertical
 ANCHURA DEL VIENTRE (MM): N.D.

OTRO:
 Lesión de curso predominantemente vertical debido a la discontinuidad del material entre el muro original y la reconstrucción de la esquina mediante trabajos de restauración posteriores.

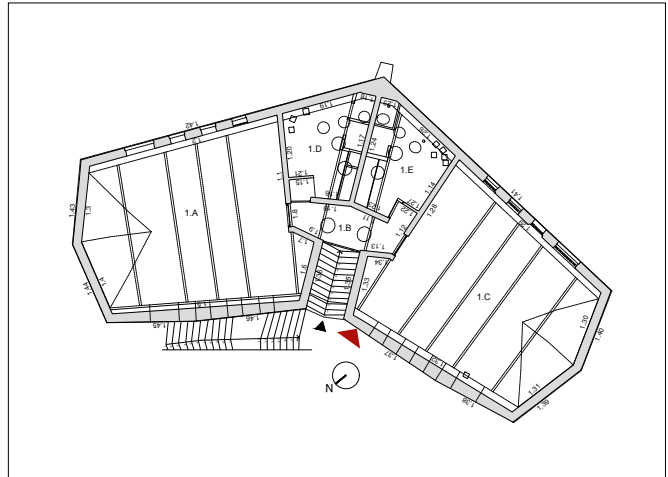
UBICACIÓN	BLOQUE	1	EXTERIOR/INTERIOR
	PLANTA	P1 - PT	SUPERFICIE
LESIÓN			1.L8

PASANTE: NO
 DESARROLLO: principalmente vertical
 ANCHURA DEL VIENTRE (MM): N.D.
 OTRO: Lesión a desarrollo predominantemente vertical y no pasante que recorre la junta de mortero y a veces rompe los ladrillos.

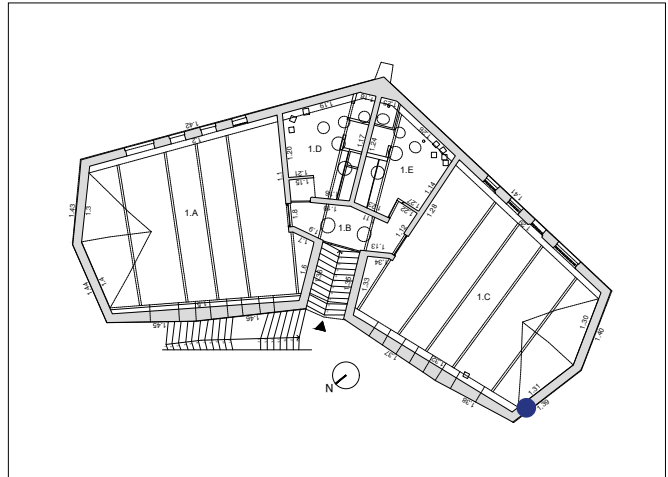
UBICACIÓN	BLOQUE	1	EXTERIOR/INTERIOR
	PLANTA	P1	SUPERFICIE 1.39
LESIÓN			1.M5

Falta debida a la eliminación de material atribuible a causas antropogénicas en correspondencia de las cavidades de las instalaciones.

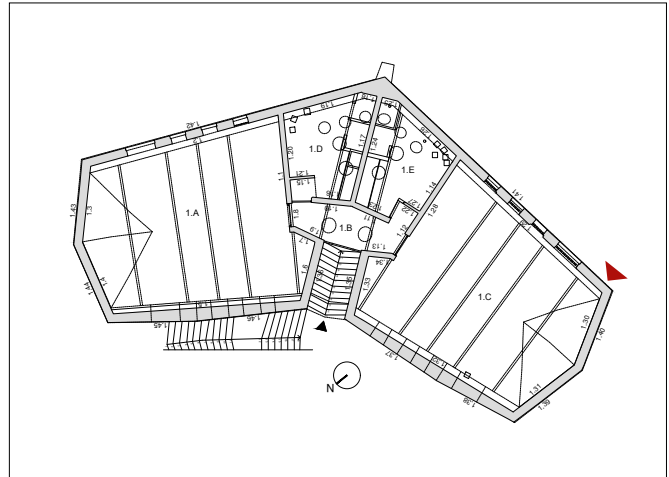
UBICACIÓN	BLOQUE	1	EXTERIOR/INTERIOR
	PLANTA	PT	SUPERFICIE 1.41
LESIÓN			1.L9

ANCHURA DEL VIENTRE (MM): N.D.

OTRO:
 Lesión a desarrollo predominantemente vertical pasante correspondiente a la lesión interna 1.LI7. La lesión atraviesa la junta de mortero y a veces rompe los ladrillos.

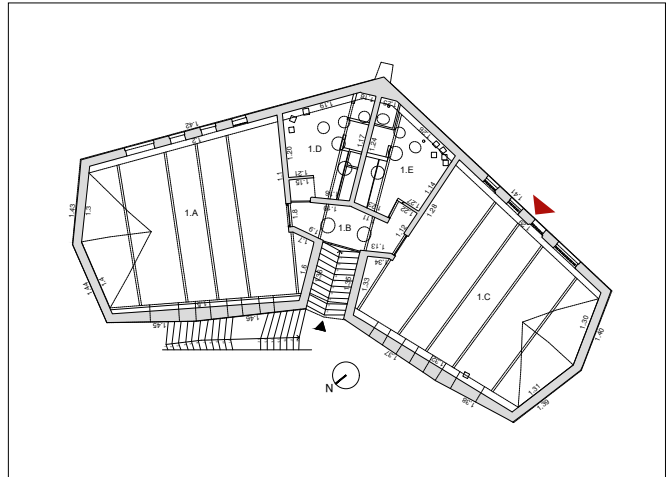
UBICACIÓN	BLOQUE	1	EXTERIOR/INTERIOR
	PLANTA	P1	SUPERFICIE 1.41
LESIÓN			1.L10

PASANTE: SI
 DESARROLLO: principalmente curvilíneo
 ANCHURA DEL VIENTRE (MM): N.D.
 OTRO:
 Lesión principalmente curvilínea localizada en la esquina del hueco de la ventana donde hay el apoyo de la viga perimetral de hormigón armado.
 La lesión recorre la junta de mortero y a veces rompe los ladrillos.

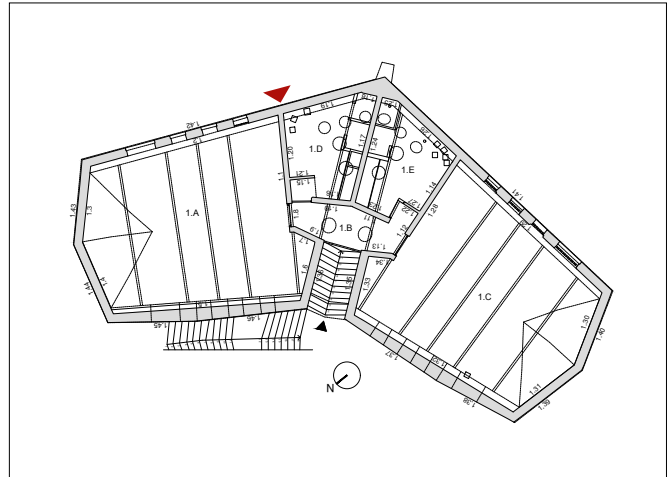
UBICACIÓN	BLOQUE	1	EXTERIOR/INTERIOR
	PLANTA	P1 - PT	SUPERFICIE 1.42
LESIÓN			1.L1

PASANTE: NO
 DESARROLLO: principalmente vertical ramificado
 ANCHURA DEL VIENTRE (MM): N.D.
 OTRO: Lesión predominantemente vertical caracterizada por la presencia de ramificaciones.
 La lesión recorre la junta de mortero y a veces rompe los ladrillos.

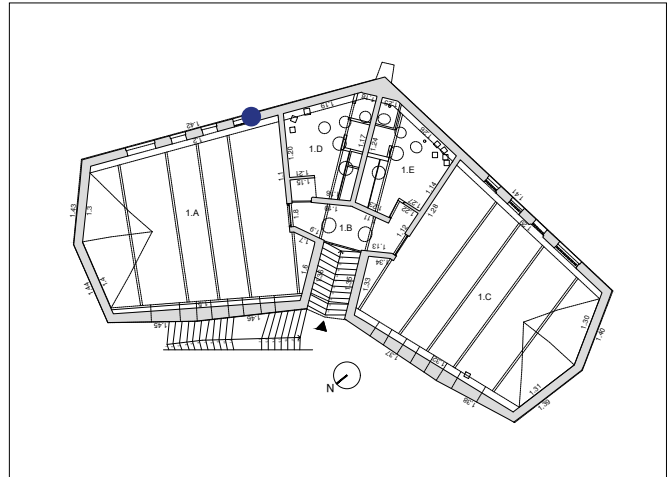
Falta con pérdida de material situado en un ángulo con la apertura de la ventana.

En la parte inferior continúa con una lesión debida al desprendimiento de la esquina donde hay intervenciones en la misma en restauraciones anteriores.

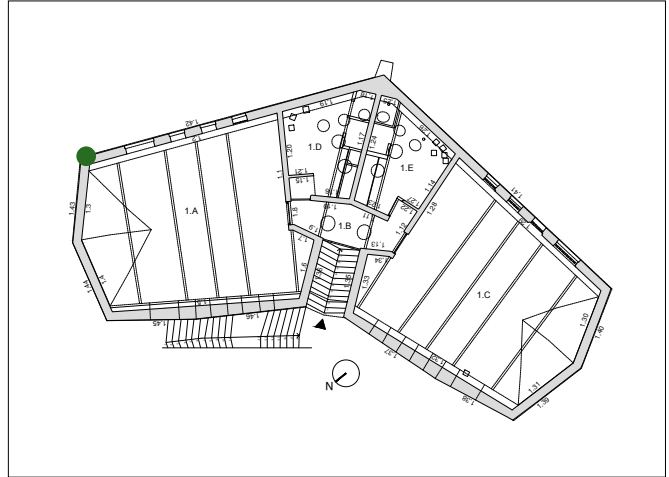
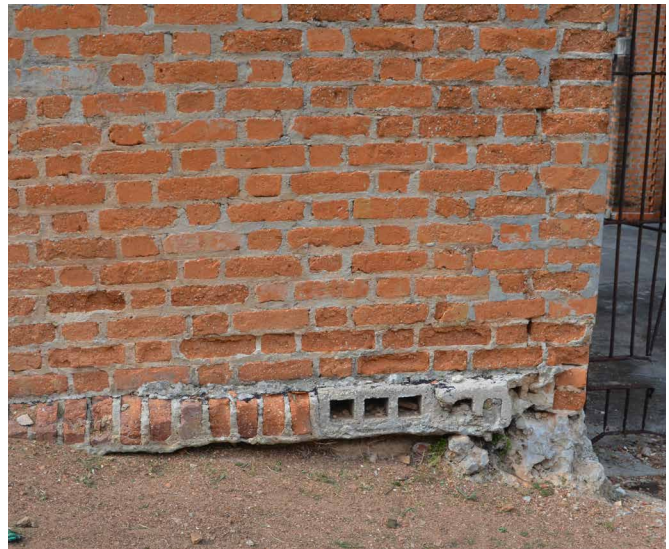
UBICACIÓN	BLOQUE	1	EXTERIOR/INTERIOR
	PLANTA	PT	SUPERFICIE
LESIÓN			1.D1

Anomalía constructiva en la conexión al suelo del muro 1.42 y continuando en ángulo en el muro 1.43. Hay presencia de bloques perforados probablemente de conglomerado de cemento y el afloramiento de rocas del suelo.

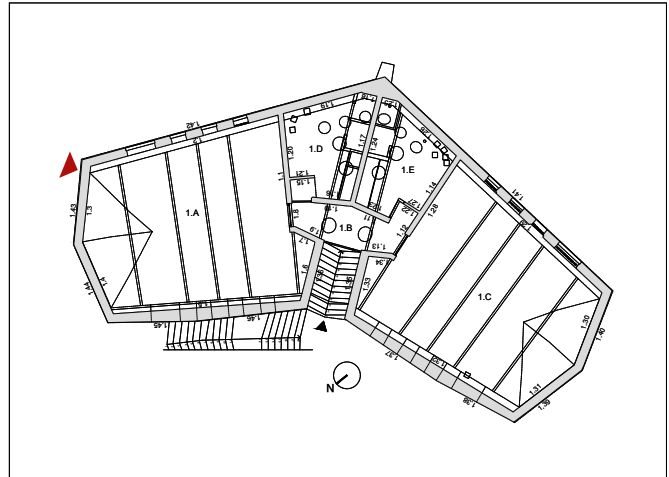
UBICACIÓN	BLOQUE	1	EXTERIOR/INTERIOR
	PLANTA	P1	SUPERFICIE 1.43
LESIÓN			1.L3

PASANTE: NO
 DESARROLLO: principalmente vertical
 ANCHURA DEL VIENTRE (MM): N.D.
 OTRO:
 Lesión predominantemente vertical en esquina relacionada a la lesión externa 1.L2 e interno LI1. La lesión recorre la junta de mortero y a veces rompe la rompe los ladrillos.

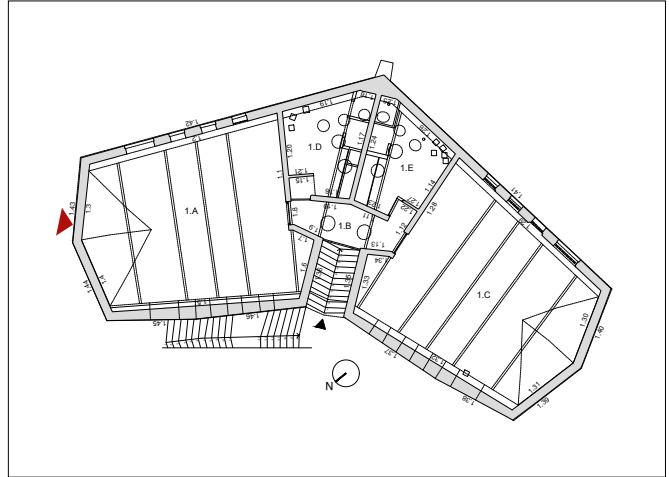
UBICACIÓN	BLOQUE	1	EXTERIOR/INTERIOR
	PLANTA	PT	SUPERFICIE 1.43
LESIÓN			1.L4

PASANTE: N.D.
 DESARROLLO: principalmente vertical
 ANCHURA DEL VIENTRE (MM): 0-2
 OTRO: Lesión predominantemente vertical en un muro de contención y por lo tanto no es posible verificar si es pasante. La lesión se extiende a lo largo de la junta de mortero y a veces rompe los ladrillos.

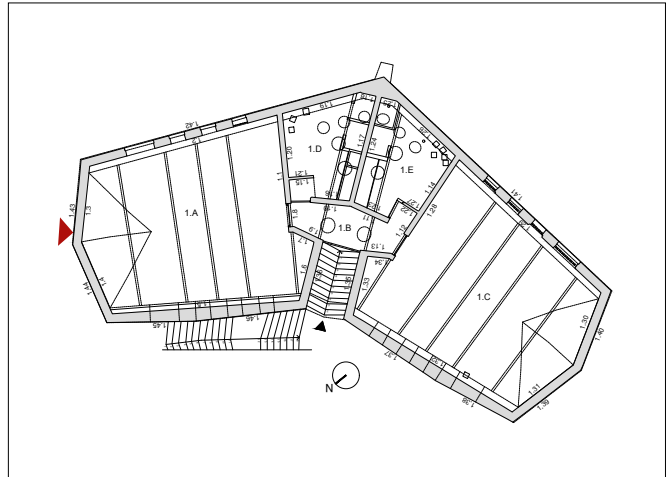
UBICACIÓN	BLOQUE	1	EXTERIOR/INTERIOR
	PLANTA	P1 - PT	SUPERFICIE 1.43
LESIÓN			1.L5

PASANTE: N.D.
 DESARROLLO: principalmente vertical
 ANCHURA DEL VIENTRE (MM): N.D.
 OTRO:
 Lesión predominantemente vertical en un muro de contención y por lo tanto no es posible verificar si es pasante.
 En un pequeño tramo continúa en P1 sólo en el exterior.
 La lesión se extiende a lo largo de la junta de mortero y a veces rompe los ladrillos.

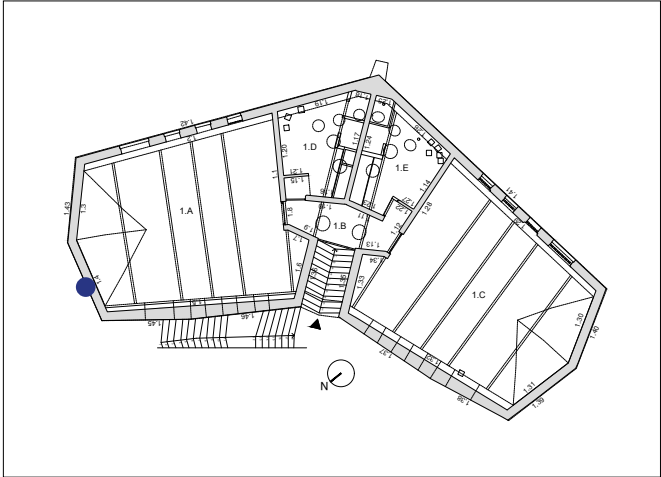
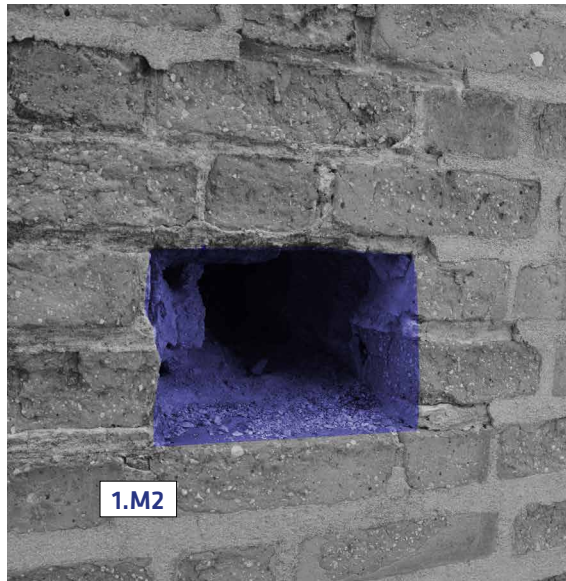
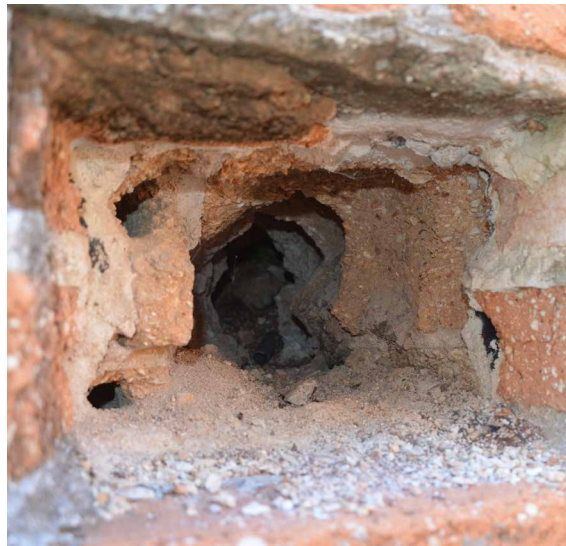
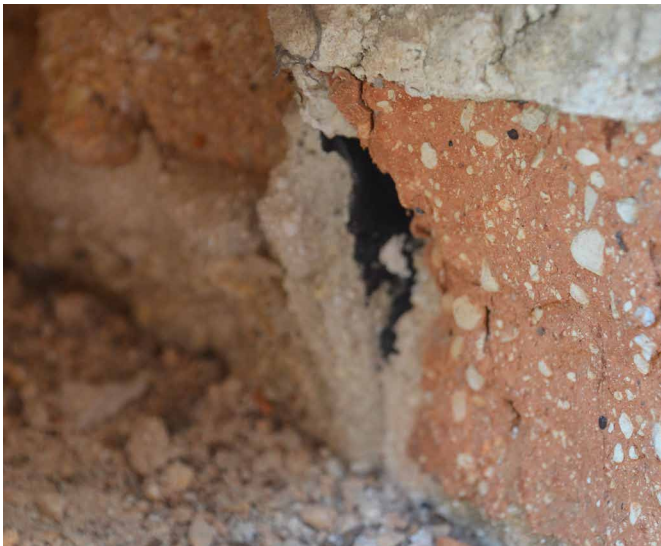
UBICACIÓN	BLOQUE	1	EXTERIOR/INTERIOR
	PLANTA	P1 - PT	SUPERFICIE 1.44
LESIÓN			1.M2

Falta por causas antrópicas.

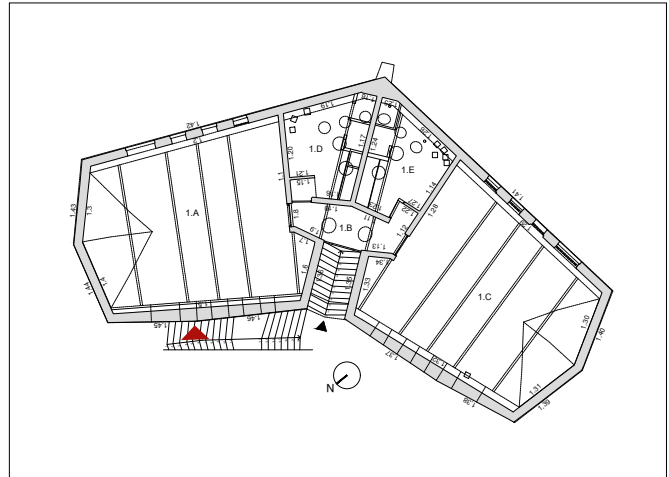
UBICACIÓN	BLOQUE	1	EXTERIOR/INTERIOR
	PLANTA	P1	SUPERFICIE 1.45
LESIÓN			1.L6

PASANTE: N.R.
 DESARROLLO: principalmente vertical
 ANCHURA DEL VIENTRE (MM): 0-2

OTRO:
 Lesión predominantemente vertical en un muro de contención y por lo tanto no es posible verificar si es pasante. La lesión se extiende a lo largo de la junta de mortero y a veces rompe los ladrillos.

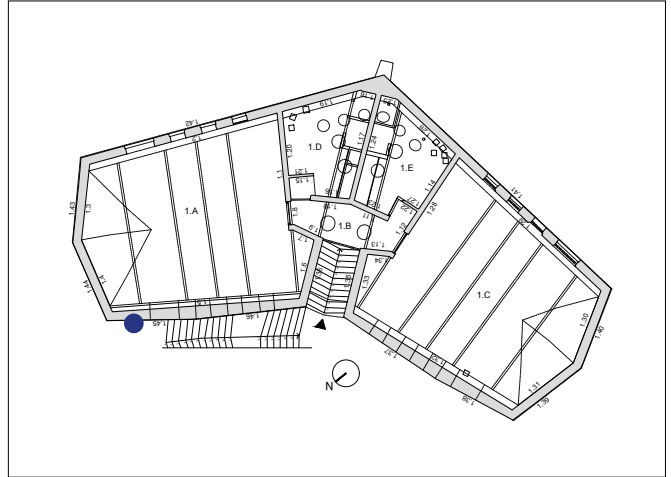
UBICACIÓN	BLOQUE	1	EXTERIOR/INTERIOR
	PLANTA	PT	SUPERFICIE 1.45
LESIÓN			1.M3

Falta de material por causas antrópicas en correspondencia de instalaciones.

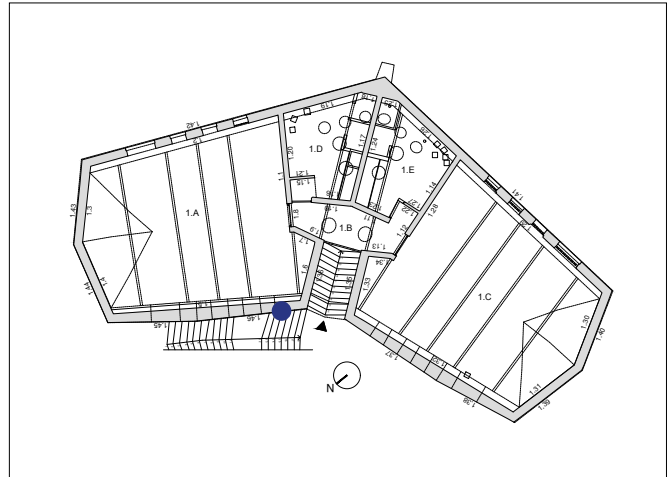
UBICACIÓN	BLOQUE	1	EXTERIOR/INTERIOR
	PLANTA	PT	SUPERFICIE 1.45
LESIÓN			1-M4

Falta de material por causas antrópicas en correspondencia de instalaciones.

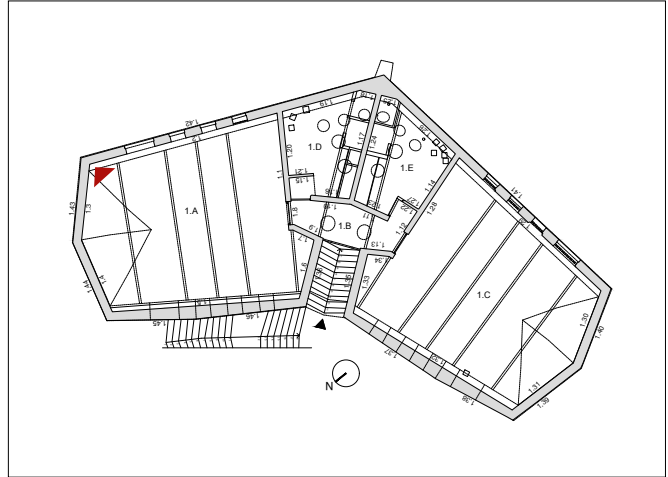
UBICACIÓN	BLOQUE	1	EXTERIOR/ INTERIOR
	PLANTA	P1	SUPERFICIE 1.2
LESIÓN			1.L11

PASANTE: SI
 DESARROLLO: principalmente vertical
 ANCHURA DEL VIENTRE (MM): 0-2

OTRO:
 Lesión pasante en la esquina del muro perimetral correspondiente a la lesión externa 1.L12 en la pared 1.42. La lesión se extiende a lo largo de la junta del mortero y a veces rompe los ladrillos.

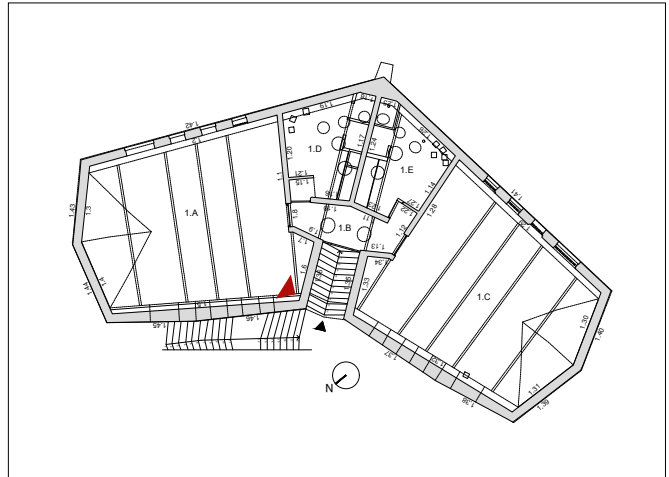
UBICACIÓN	BLOQUE	1	EXTERIOR/ INTERIOR
	PLANTA	P1	SUPERFICIE 1.6
LESIÓN			1.LI2

PASANTE: NO
 DESARROLLO: principalmente curvilíneo
 ANCHURA DEL VIENTRE (MM): N.D.
 OTRO:
 Lesión principalmente curvilínea en el soporte del cordón de hormigón perimetral. La lesión recorre la junta de mortero y a veces rompe los ladrillos.

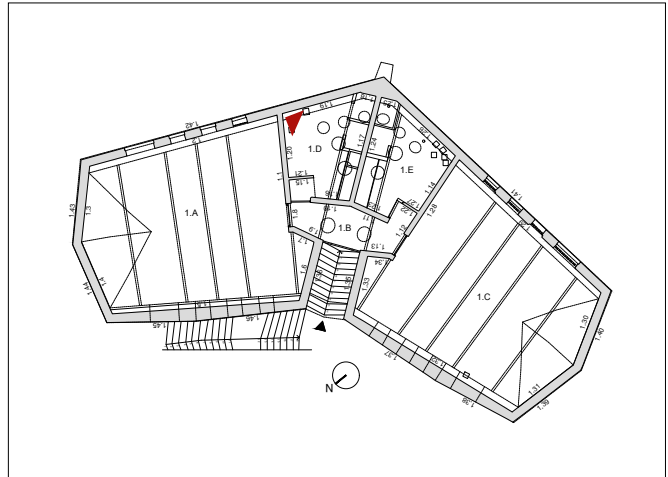
UBICACIÓN	BLOQUE	1	EXTERIOR/ INTERIOR
	PLANTA	P1	SUPERFICIE 1.20
LESIÓN			1.L13

PASANTE: NO
 DESARROLLO: principalmente curvilíneo
 ANCHURA DEL VIENTRE (MM): N.D.
 OTRO:
 Lesión pasante debida a la falta de conexión del muro 1.20 y de los muros perimetrales de carga 1.19.

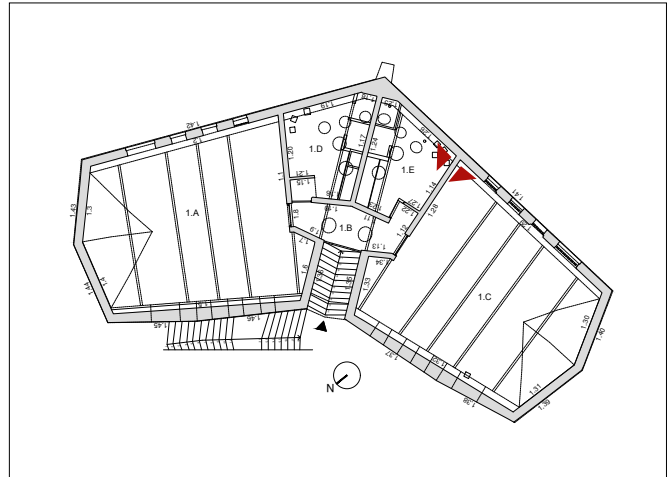
UBICACIÓN	BLOQUE	1	EXTERIOR/ INTERIOR
	PLANTA	P1	SUPERFICIE 1.14-1.28
LESIÓN			1.L14 - 1.L15

PASANTE: SI
 DESARROLLO: principalmente curvilíneo
 ANCHURA DEL VIENTRE (MM): N.D.
 OTRO:
 Lesión a través de la pared debido a la falta de conexión del muro 1.14-1.28 y de los muros perimetrales de carga 1.26-1.29.

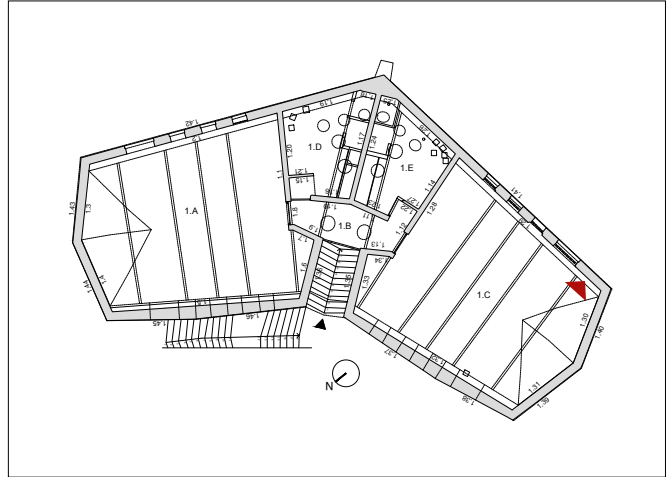
UBICACIÓN	BLOQUE	1	EXTERIOR/ INTERIOR
	PLANTA	P1	SUPERFICIE 1.29
LESIÓN			1.L16

PASANTE: SI
 DESARROLLO: principalmente vertical
 ANCHURA DEL VIENTRE (MM): 0-2
 OTRO:
 Lesión principalmente vertical pasante correspondiente a la lesión externa 1.L9 en La pared 1.41. La lesión se extiende a lo largo de la junta del mortero y a veces rompe los ladrillos.

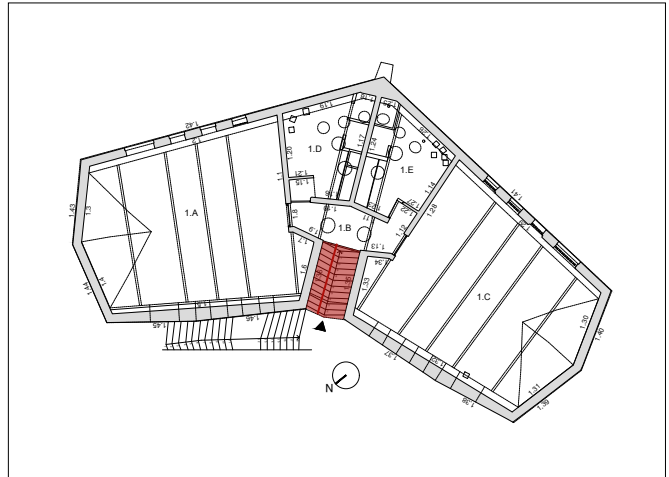
UBICACIÓN	BLOQUE	1	EXTERIOR/ INTERIOR
	PLANTA	P1	SUPERFICIE 1.B
LESIÓN			1.LC1

PASANTE: N.D.
 DESARROLLO: rectilíneo
 ANCHURA DEL VIENTRE (MM): 0-2

OTRO:
 La parte de la bóveda que cubre el hueco de la escalera en la sala 1.B no ha sufrido ninguna alteración aparente con respecto al estado original, excepto las intervenciones de pintura. Hay una lesión recta que recorre toda la bóveda de la sala en sentido longitudinal. La lesión continúa, cortando las rasillas por la mitad en todo el tramo.
