¡Que no baje el telón!

Análisis de la inestabilidad

Descripción y análisis del marco de fisuras

Bloque 13

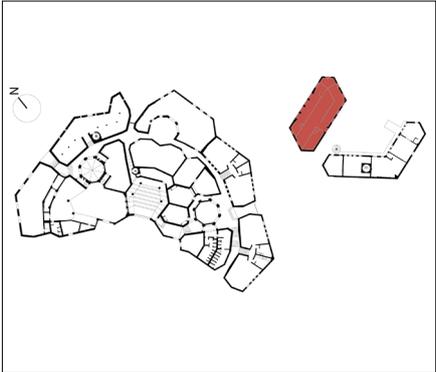
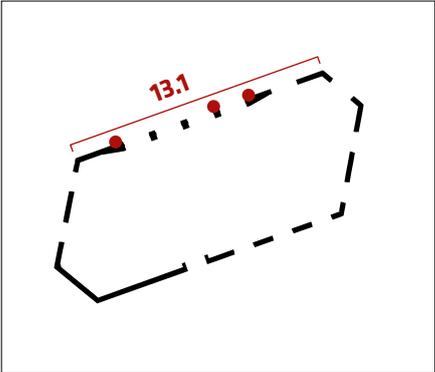
SUPERFICIE		13.1		LESIONES				13.L1 - 13.L3				OTRO		13.M1 - 13.M2						
NÚMERO LESIÓN	LUGAR	POSICIÓN (m)		LONGITUD (m)	ANCHO (mm)	PROFUNDIDAD			COMPLANARIDAD		TIPOLOGÍA				DIRECCIÓN					
		X	Y		G	P	P/S	N.R.	C	N.C.	V	Λ	//	f	→	↑	↖			
13.L1	V1	6,18	0,39	1,20	0-3															
	V2	6,21	4,57							√	√			√						√
	V3	6,40	4,52																	
	V4	6,36	4,75																	
13.L2	V1	8,35	4,62	2,40	0-3	√				√									√	
	V2	8,52	5,61												√					
13.L3	V1	19,30	3,00	0,38	0-3				√	√										
	V2	19,35	3,36												√		√

- El único caso que requiere atención es el pilar entre los muros 13.1 y 13.7. En concreto, el pilar soporta únicamente el cordón de hormigón armado y está afectado por diversas lesiones, así como desprendimientos/pérdidas de ladrillo en las cuatro caras. Esto indica que el pilar se encuentra en una fase de pre colapso debido a la apertura de bisagras, un mecanismo de colapso que es probablemente atribuible a un fallo localizado del suelo en la placa de cimentación.

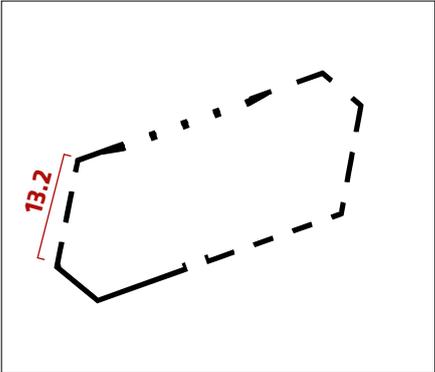
SUPERFICIE		13.2		LESIONES		13.L4			OTRO										
NÚMERO LESIÓN	LUGAR	POSICIÓN (m)		LONGITUD (m)	ANCHO (mm)	PROFUNDIDAD			COMPLANARIDAD		TIPOLOGÍA				DIRECCIÓN				
		X	Y			G	P	P/S	N.R.	C	N.C.	V	Λ	//	f	→	↑	↖	
13.L4	V1	0.48	1.99	0.90	0-3														
	V2	0.46	2.57							√	√								
	V3	0.61	2.74																
	V4	0.34	2.99

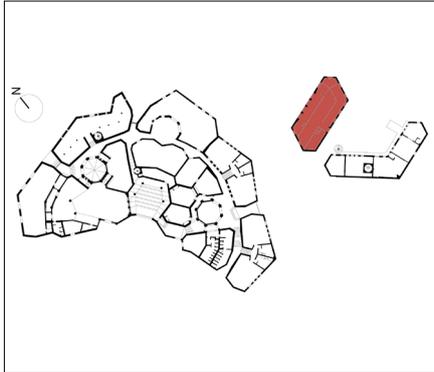
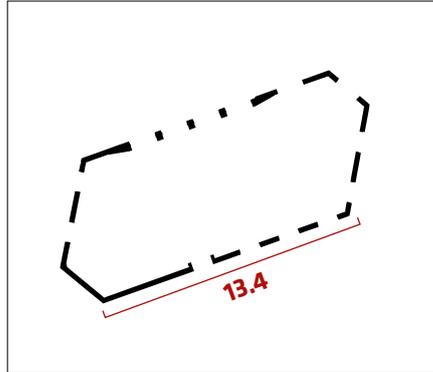
SUPERFICIE		13.4		LESIONES			13.L5			OTRO						
NÚMERO LESIÓN	LUGAR	POSICIÓN (m)		LONGITUD (m)	ANCHO (mm)	PROFUNDIDAD			COMPLANARIDAD		TIPOLOGÍA			DIRECCIÓN		
		X	Y		G	P	P/S	N.R.	C	N.C.	V	Λ	//	f	→	↑
13.L5	V1	14,10	0,99	0.85	0-6	√			√			√			√	
	V2	14,02	1,83

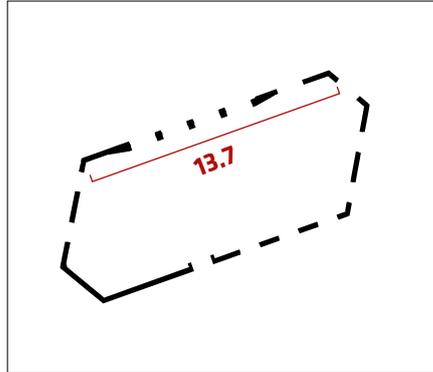
SUPERFICIE		13.7		LESIONES			13.LI1			OTRO								
NÚMERO LESIÓN	LUGAR	POSICIÓN (m)		LONGITUD (m)	ANCHO (mm)	PROFUNDIDAD			COMPLANARIDAD		TIPOLOGÍA				DIRECCIÓN			
		X	Y		G	P	P/S	N.R.	C	N.C.	V	Λ	//	f	→	↑	↖	
13.LI1	V1	11,89	3,72	1,00	26	√			√									√
	V2	11,77	4,71

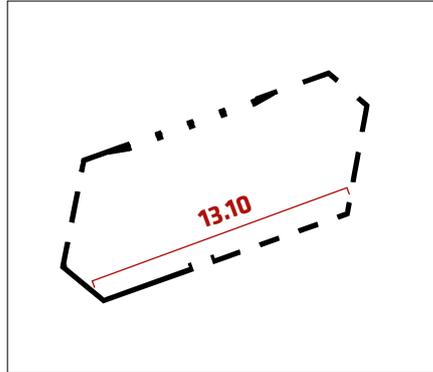
SUPERFICIE		13.10		LESIONES				13.L17				OTRO					
NÚMERO LESIÓN	LUGAR	POSICIÓN (m)		LONGITUD (m)	ANCHO (mm)	PROFUNDIDAD			COMPLANARIDAD		TIPOLOGÍA			DIRECCIÓN			
		X	Y		G	P	P/S	N.R.	C	N.C.	V	Λ	//	f	→	↑	↖
13.L12	V1	0,31	4,55	0,40	0-6	√			√								√
	V2	0,64	4,48														
	V3	0,71	4,56														
13.L13	V1	1,16	6,02	0,21	0-3				√	√							√
	V2	1,33	6,15
