¡Que no baje el telón!

Análisis de la inestabilidad

Descripción y análisis del marco de fisuras

Bloque 3

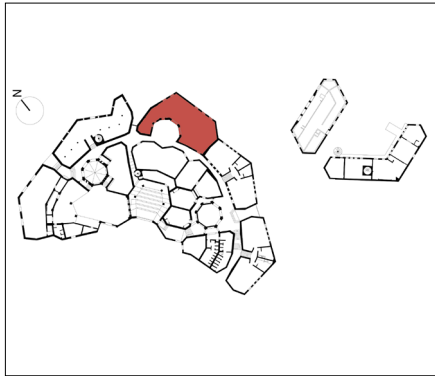
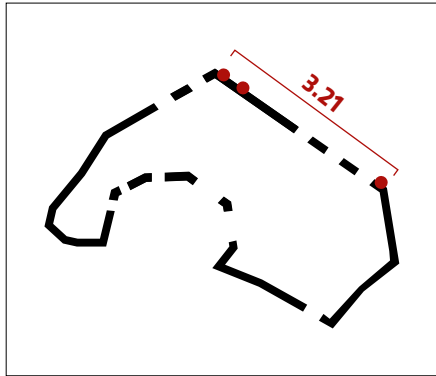
SUPERFICIE		3.21		LESIONES			3.L1 - 3.L3			OTRO						
NÚMERO LESIÓN	LUGAR	POSICIÓN (m)		LONGITUD (m)	ANCHO (mm)	PROFUNDIDAD			COMPLANARIDAD		TIPOLOGÍA			DIRECCIÓN		
		X	Y			P	P/S	N.R.	C	N.C.	V	Λ	//	f	→	↑
3.L1	V1	0.73	0.98	2.90	6-10			√	√				√		√	
	V2	0.67	1.91													
3.L2	V1	1.30	0.30	1.28	0-3			√	√				√		√	
	V2	1.28	1.55													
3.L3	V1	15.52	2.97	2.20	3-6	√			√				√		√	
	V2	15.70	5.13

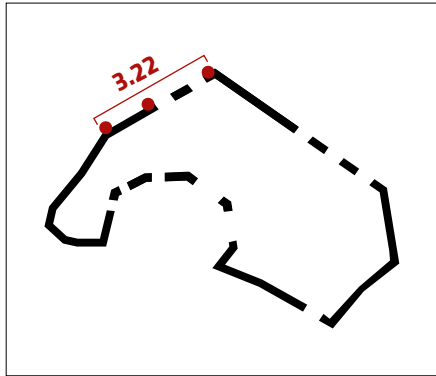
SUPERFICIE		3.22		LESIONES				3.L4 - 3.L7				OTRO						
NÚMERO LESIÓN	LUGAR	POSICIÓN (m)		LONGITUD (m)	ANCHO (mm)		PROFUNDIDAD			COMPLANARIDAD		TIPOLOGÍA			DIRECCIÓN			
		X	Y		G	P	P/S	N.R.	C	N.C.	V	Λ	//	f	→	↑	↖	
3.L4	V1	0.64	4.16	1.60	6-10					√	√				√		√	
	V2	0.60	2.66															
3.L5	V1	1.06	0.20	0.82	3-6					√	√				√			√
	V2	0.71	2.01															
3.L6	V1	0.73	0.66	0.95	3-6					√	√				√		√	
	V2	0.72	1.60															
3.L7	V1	10.16	0.76	2.19	3-6					√	√				√		√	
	V2	10.19	2.96

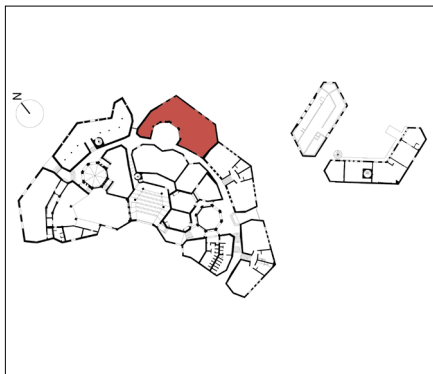
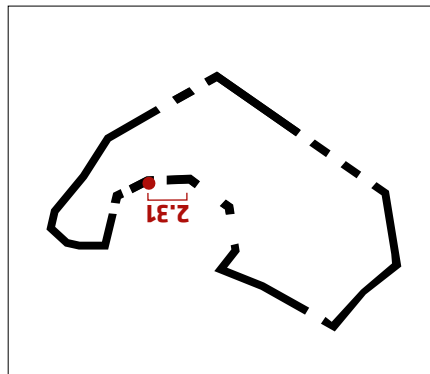
SUPERFICIE		3.31		LESIONES		3.L8		OTRO											
NÚMERO LESIÓN	LUGAR	POSICIÓN (m)		LONGITUD (m)	ANCHO (mm)		PROFUNDIDAD			COMPLANARIDAD		TIPOLOGÍA				DIRECCIÓN			
		X	Y		G	P	P/S	N.R.	C	N.C.	V	Λ	//	f	→	↑	↖		
V1	0.85	0.65	2.56	3-6	6-10														
V2	0.89	3.21									√	√					√

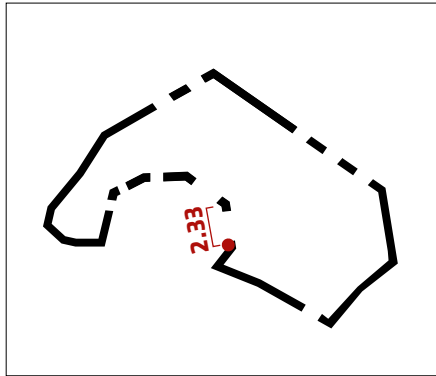
SUPERFICIE		3.33		LESIONES		3.L9			OTRO									
NÚMERO LESIÓN	LUGAR	POSICIÓN (m)		LONGITUD (m)	ANCHO (mm)			PROFUNDIDAD		COMPLANARIDAD		TIPOLOGÍA				DIRECCIÓN		
		X	Y		G	P	P/S	N.R.	C	N.C.	V	Λ	//	f	→	↑	↖	
3.L9	V1	3.38	0.65	1.43	0-3					√	√				√		√	
	V2	3.35	2.25

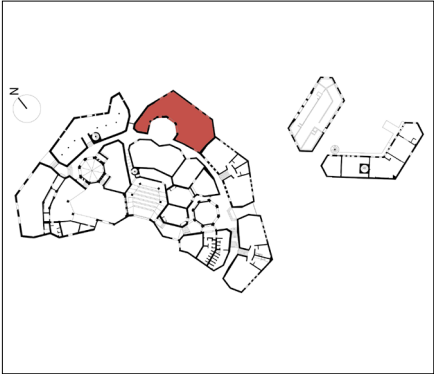
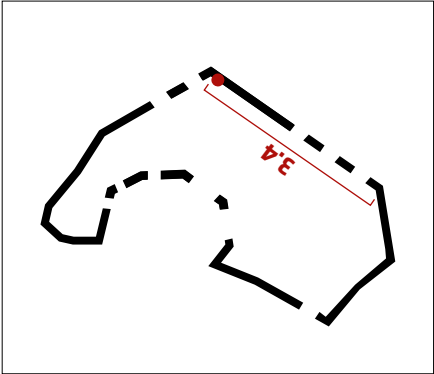
SUPERFICIE		3.4		LESIONES			3.LI1			OTRO							
NÚMERO LESIÓN	LUGAR	POSICIÓN (m)		LONGITUD (m)	ANCHO (mm)	PROFUNDIDAD			COMPLANARIDAD		TIPOLOGÍA			DIRECCIÓN			
		X	Y		G	P	P/S	N.R.	C	N.C.	V	Λ	//	f	→	↑	↖
3.LI1	V1	0.88	1.30	1.63	0-3				√	√				√		√	
	V2	0.82	2.94

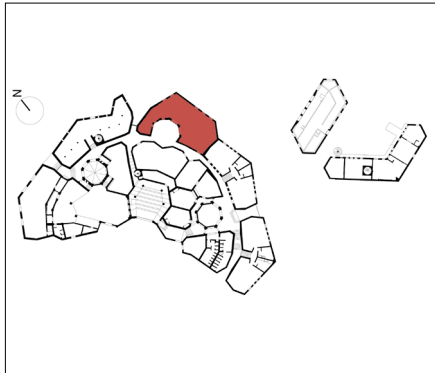
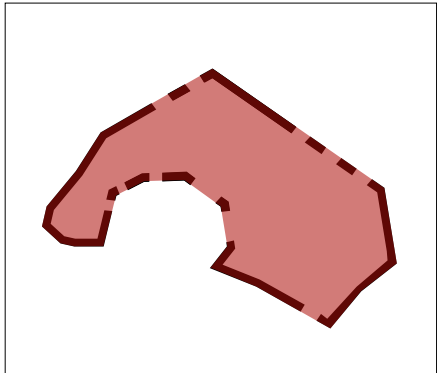
SUPERFICIE	LESIONES	OTRO	DEGRADACIÓN ANTRÓPICA
Reemplazo de rasillas - extensión = 85% de la superficie
